ALLESTED KIRKE

SALLINGE HERRED

Kirken er sandsynligvis bygget i 1400-tallets første fjerdedel. Denne opfattelse bestyrkes af, at de efter alt at dømme oprindelige tagværker over kor og skib er dendrokronologisk dateret til o. 1425 (jf. s. 3857). En oplysning i biskop Jacob Madsens visitatsbog fra slutningen af 1500-tallet om, at Odenses biskop Jens Ovesen (Jernskæg) var i Allested Kirke 1417 og 1418, kunne muligvis indikere, at kirken blev indviet på dette tidspunkt, men intet nærmere er overleveret herom.¹ 1417 er samtidig den tidligste omtale af kirken. Den har formentlig erstattet en ældre \ddagger kirke (s. 3857), hvorfra der er overført inventar og gravminder; nærmere bestemt en romansk døbefont og tre romanske gravsten.

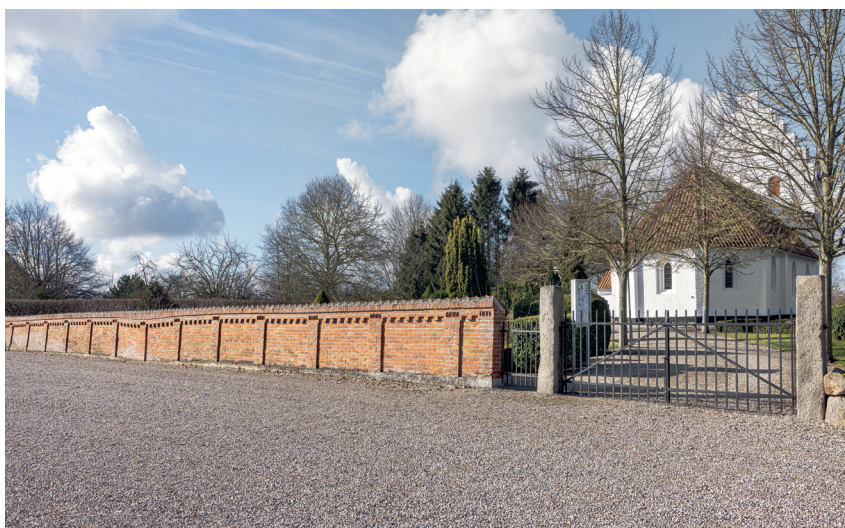
Fig. 6. Kirkegårdens hovedindgang med teglstenmur fra 1909 set mod sydvest (s. 3854). Foto Arnold Mikkelsen 2023. – *The churchyard's main entrance with a brick wall from 1909 looking south east.*

i syd og det samme til Østergade mod nord. Alle tre indgange har rektantede granitpiller med sortmalede smedejernslåger af forskellig udformning. Hovedindgangen fra 1956 består af en køreport og en ganglåge med tre piller, hvorimellem der hænger spinkle tremmelåger (jf. fig. 6).²² I syd er en spinkel tremmelåge dekoreret med pilespidser og s-formede ornamenten; den er omtrent magen til en låge fra 1952 ved Vejle Kirke (s. 3917). I nord er jernlågen kraftigere end de øvrige, og tremmerne er afsluttet med kors samt støttet af spidsbuede jernbånd. Den er sandsynligvis fra kirkegårdens udvidelse i 1930'erne (jf. s. 3853).

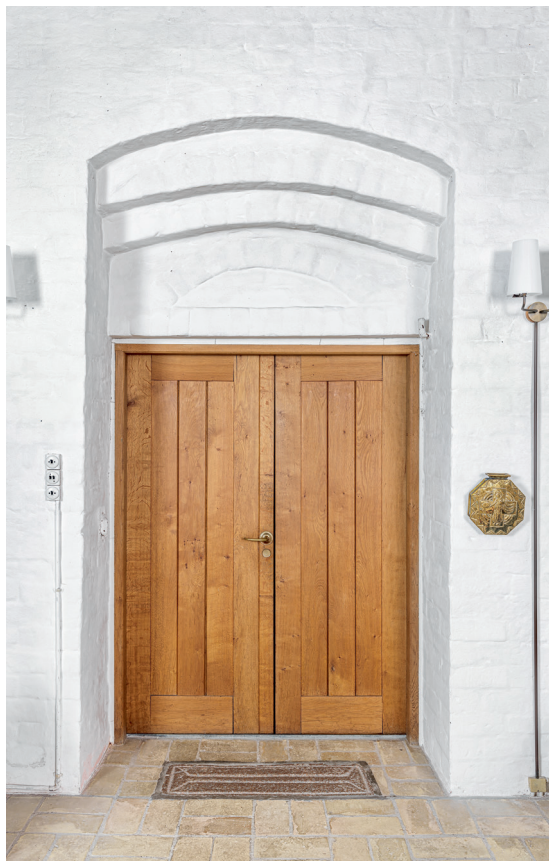
Fig. 10. Syddørens indre (s. 3857). Foto Arnold Mikelsen 2023. – *South door interior.*

Døre. Vestligt i skibets langmure havde kirken to oprindelige døre, hvoraf den søndre endnu er i brug, mens den nordre er tilmuret med moderne munkesten fra 1958 iblandet enkelte renessansaneteglst. Syddøren, som er blevet udvidet i nyere tid (s. 3866), havde en fladbuget åbning (ca. 236×115 cm), som i bagmuren var placeret i en fladbuget, halvanden sten dyb anslagsniche med

falset stik (ca. 291×160 cm) (fig. 10 og 14).⁶⁰ Anslagsfalsen i vest var bredere end i øst, så \dagger dørfløjen åbnede mod vest. \dagger Norddøren var formentlig magen til syddøren, og enkelte skifter af dens stik er bevaret i facaden (fig. 11) under et vindue indsat 1958 (s. 3866). Dens åbning var ca. 125 cm bred, og anslagsnichen i bagmuren var ca. 155 cm bred.

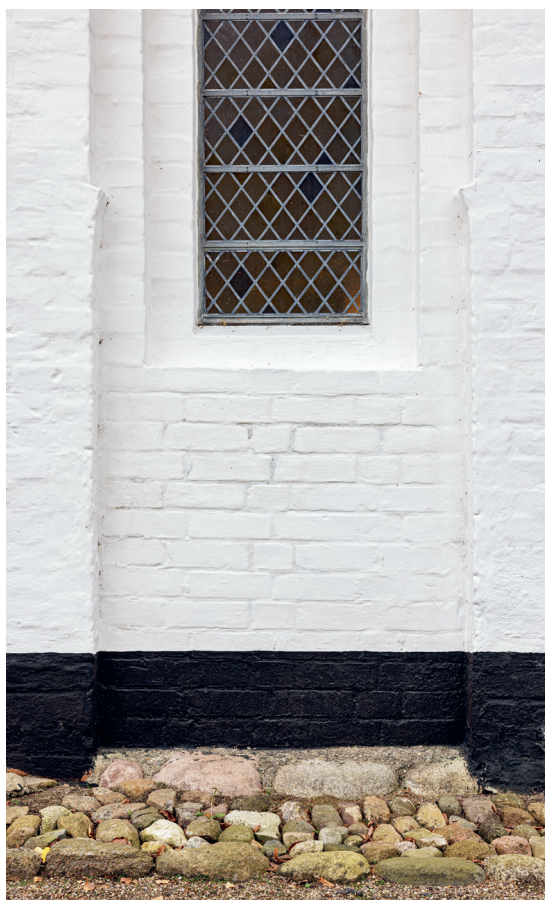
Fig. 11. Norddørens ydre (s. 3858). Foto Arnold Mikelsen 2022. – *North door exterior.*

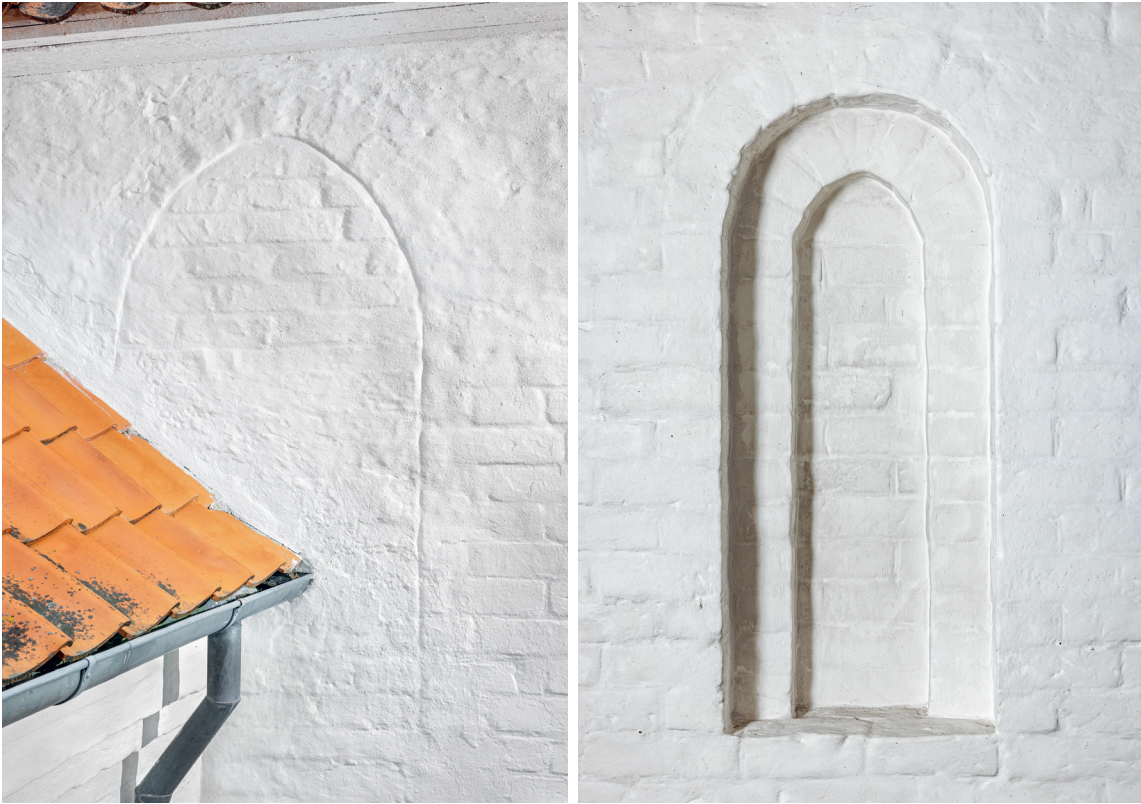
Fig. 12-13. Oprindeligt vindue i skibets sydvæg (s. 3858). 12. Ydre. 13. Indre. Foto Arnold Mikkelsen 2023. – *Original window in the south wall of the nave. 12. Exterior. 13. Interior.*

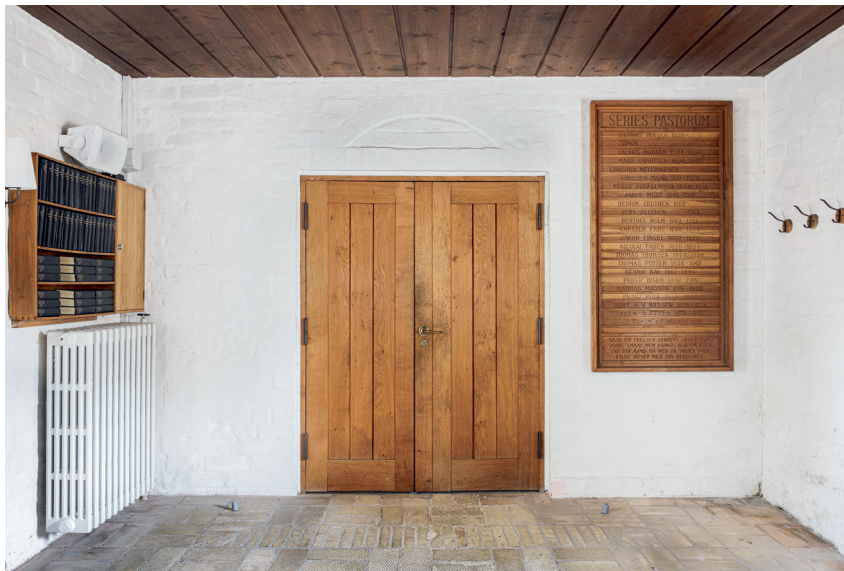
Fig. 14. Våbenhusets indre set mod nord (s. 3860) og ydersiden af skibets syddør (s. 3857). Foto Arnold Mikkelsen 2022. – *Porch interior looking north and the outside of the south door.*

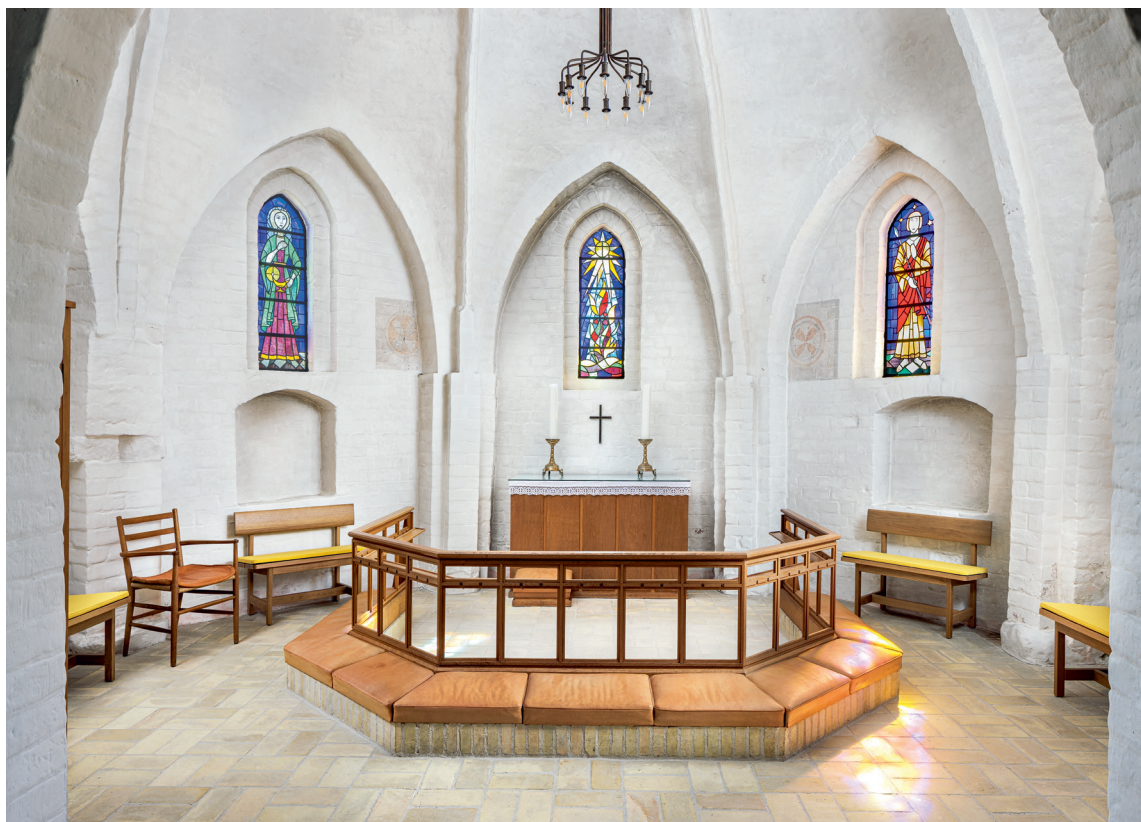
Fig. 15. Korets indre set mod øst. Foto Arnold Mikkelsen 2023. – *Chancel interior looking east.*

Vinduer. Kun korets nordøstlige vindue er delvist oprindeligt, og de fire øvrige er rekonstrueret 1958 efter dette (s. 3866).⁶¹ Der var oprindeligt ikke vinduer af denne størrelse i alle fem mure, idet de ville forstyrre nicherne nedenunder (jf. fig. 15). Vinduet er spidsbuet, dobbeltfalset i facaden og enkeltfalset i bagmuren. I skibet findes et enkelt oprindeligt, tilmuret vindue i sydmuren (fig. 12–13). Det var magen til korets om end lidt smallere.⁶² Stikket i bagmuren er ommuret og nu rundbuet, men lysningens spidsbue består af til-

Indre. I fire af korets vægge findes en stor, fladbuet *niche* (jf. fig. 15); den nordlige og den sydlige er tilmuret 1958 med moderne munkesten.⁶⁴ I østvæggen var der ingen niche sandsynligvis på grund af \dagger altertavlens placering foran (s. 3882). Korets nuværende *hvælv* er formentlig eftermiddelalderligt (s. 3864), men rummet var også overhvælvet oprindeligt. Bag det stående hvælv findes resterne af et spinklere \dagger hvælv med halvstensbrede piller med en højde på ca. 1,25 m. Disse løb af i profilerede, treledede ribber med platte (fig. 21 og

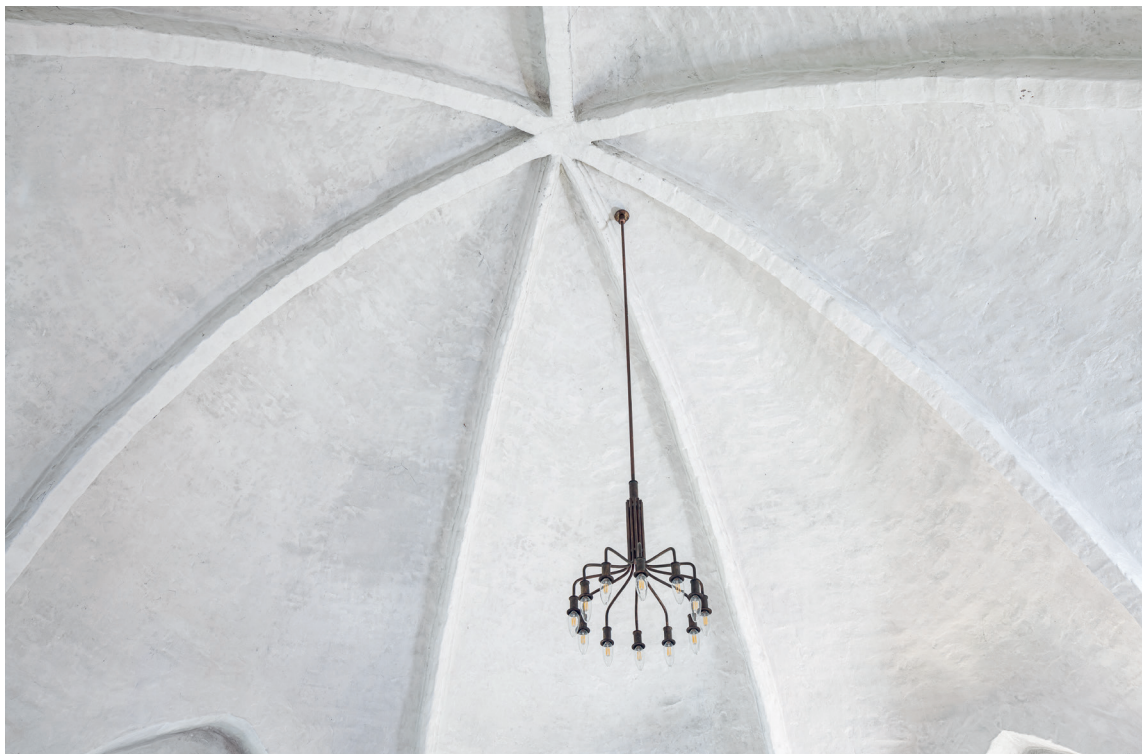
Fig. 16. Hvælv i koret set mod øst (s. 3864). Foto Arnold Mikkelsen 2023. – *Chancel vault looking east.*

80); ribbesten herfra blev genanvendt i det nuværende hvælvs østlige ribber (jf. fig. 15-16). *Korbuen*, som er knap halvdelen af triumfmurens bredde, er spidsbuet og falset på begge sider (jf. fig. 41). Spidsen af stikket kan være muret om ved opsættelsen af det nuværende korhvalv (s. 3864). Den nordlige vange blev afhugget 1881 for at gøre plads til døbefonten (jf. s. 3888), men er reetableret 1958.⁶⁵ På hver side af korbuen fandtes en (†)*sidealerniche*, som var halvanden sten dyb.⁶⁶ Nicherne er rekonstruerede med rundbuede stik fra 1958 (s. 3866), men det nordlige stik kan være delvist oprindeligt. Nordnichen blev i 1820'erne tilmuret i flugt med vestsiden af muren, så der i stedet dannedes en †nische mod øst, idet dens bagmur her var fjernet.⁶⁷ Hvorvidt den stod gennembrudt før, er usikkert. Den søndre blev gennemhugget efter middelalderen til en prædikestolsopgang (s. 3865), men vederlagene til stikket var endnu bevaret 1958.⁶⁶ I skibet findes en fladbuet *niche* (jf. fig. 81) (ca.

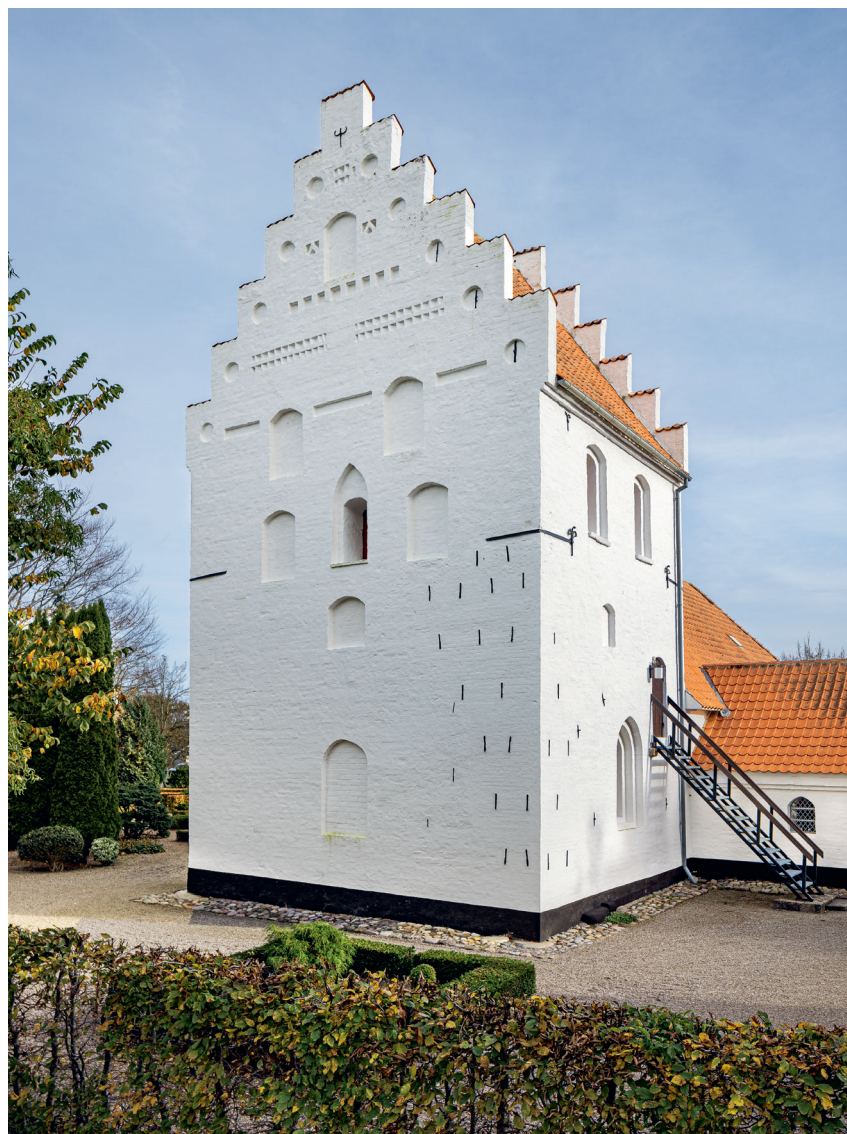
Fig. 17. Tårnet set fra sydvest (s. 3861). Foto Arnold Mikkelsen 2022. – *Tower seen from the south west.*

Tårnet kan være opført o. 1465, idet dets oprindelige tagværk er dendrokronologisk dateret til dette år (s. 3871). Bygningsdelen har rektangulær grundplan, er i tre stokværk og bygget af røde munkesten lagt i munkeskifte med skarpryggede fuger (jf. fig. 17–18); sydvesthjørnet er omsat 1878 i normalsten i krydsskifte.²³ Østmuren står på skibets taggavl, som blev nedskåret (s. 3860). I tårnrummet er der et vindue i nord og syd fra

blænding delt af glamhullernes stik, hvorover der er to rækker savskifter (fig. 17-18). Derover er der en række kvadratiske blændinger adskilt af halvstensbrede piller samt en nu tilmuret, fladbuet og falset åbning flankeret af henholdsvis savskifter på østgavlen og på vestgavlen to små skjoldblændinger delt af omvendte v-er. Øverst er der hen-

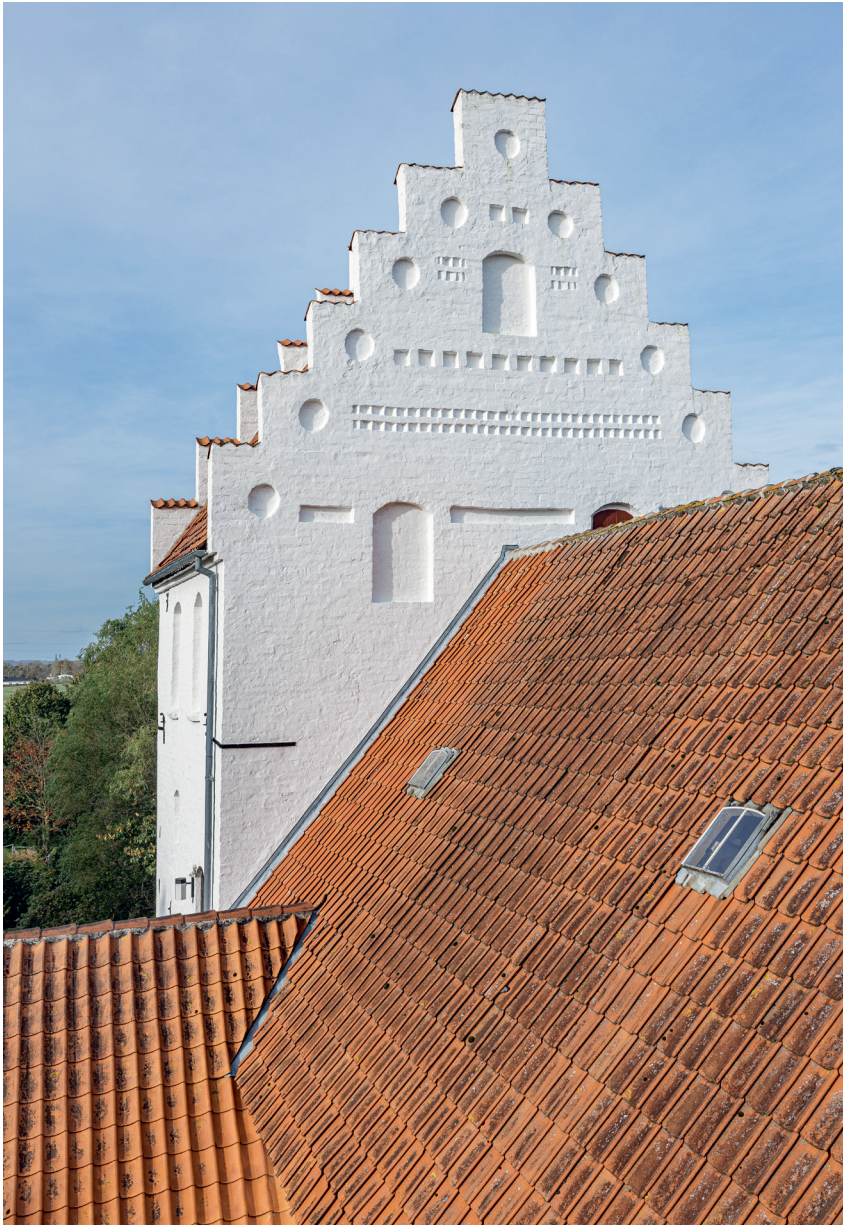
Fig. 18. Tårnets østre taggavl set fra øst (s. 3861). Foto Arnold Mikkelsen 2022. – *Eastern roof gable of the tower seen from the east.*

ceret omkring skibets taglinje (jf. fig. 18); kun det øverste i nordsiden er endnu åbent. I vestfacaden var der fem glamhuller i to etager: tre nederst og to øverst. Kun nederste etages midterste hul, som er fladbuet i et spidsbuet spejl, er åbent. I bagmurene fortsætter de regelmæssige rækker af stilladshuller, og i forhøjelsen er der i tillæg store, to skifter høje huller til et *†hængestillads*. Gesimserne mod syd og nord er falsede. Gavltrekanterne har stort set ens dekorationer, som består af en bånd-

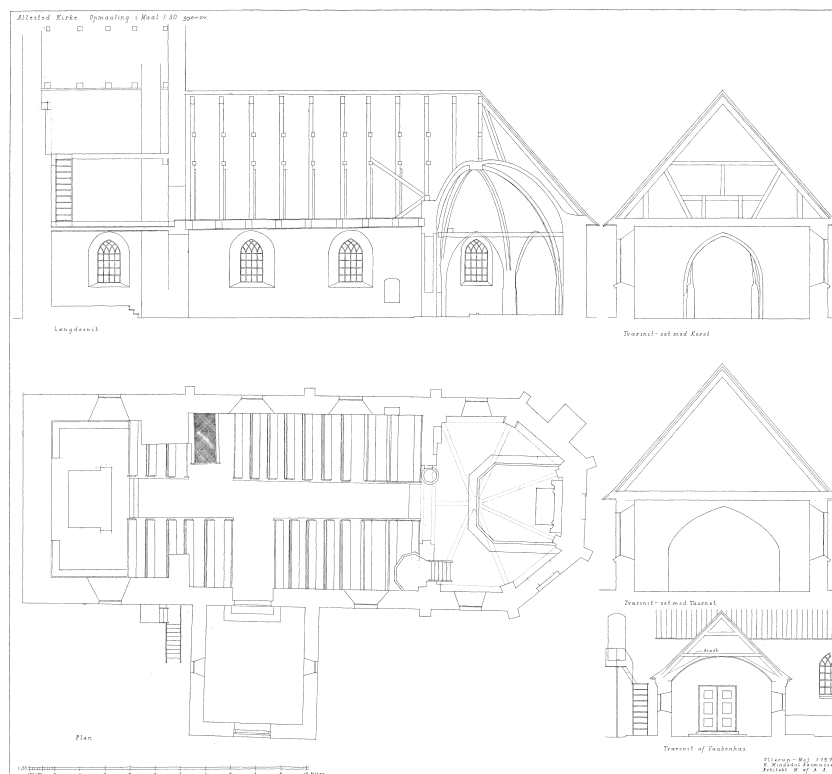
Fig. 19a-e. Opmåling af kirken 1939. 1:300. a. Plan. b. Længdesnit set mod nord. c. Tværnsnit set mod øst. d. Tværnsnit set mod vest. e. Tværnsnit gennem våbenhus. Målt og tegnet af Ejnar Mindedal Rasmussen 1939. I NM. — Scale drawing of the church, 1939. a. Plan. b. Longitudinal section looking north. c. Cross-section looking east. d. Cross-section looking west. e. Cross-section through the porch.

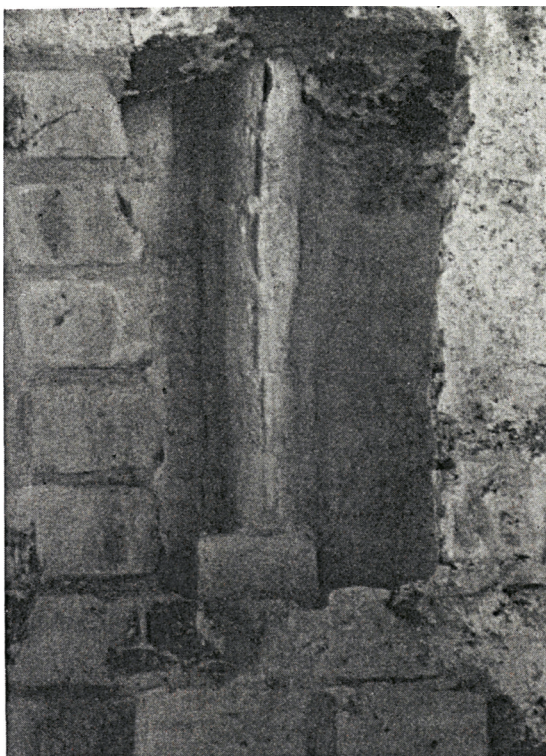
Fig. 21. Pille og ribbe til oprindeligt korhvælv gemt bag piller i det nuværende hvælv fremdraget under istandsættelsen 1958 (s. 3858). Efter *Polk 1959*. – *Pier and rib for the original chancel vault hidden behind piers in the current vault uncovered during the refurbishing of 1958.*

Hvælvets kraftige piller blev muret omkring det ældre \uparrow hvælvs smalle piller (jf. fig. 21). De står på store syldsten og har forskellig form: de to østlige og den næstfølgende i syd er faldede, mens den følgende i nord og de to vestlige piller er rektangulære. I den nordøstlige er der indsat en tilhugget kampesten med et v-formet indhak i ca. 1 m's højde (jf. fig. 15); det er formentlig en halv møllesten.⁷⁶ Den kan have været hel ved pillens opførelse, men senere være knækket eller hugget af; den kan have fungeret som en lille hylde. Langs ydermurene er der en sten dybe, spidsbuede skjoldbuer, mens kapperne hviler på vederlag i triumfmurens forhøjede murværk. Ribberne er halvstensbrede, og de to østligste, som er genanvendte fra det oprindelige \uparrow hvælv (s. 3858), er profileret med tre led (fig. 80). De flade kapper er muret, så der dannes et sildebensmønster på isselinjen.

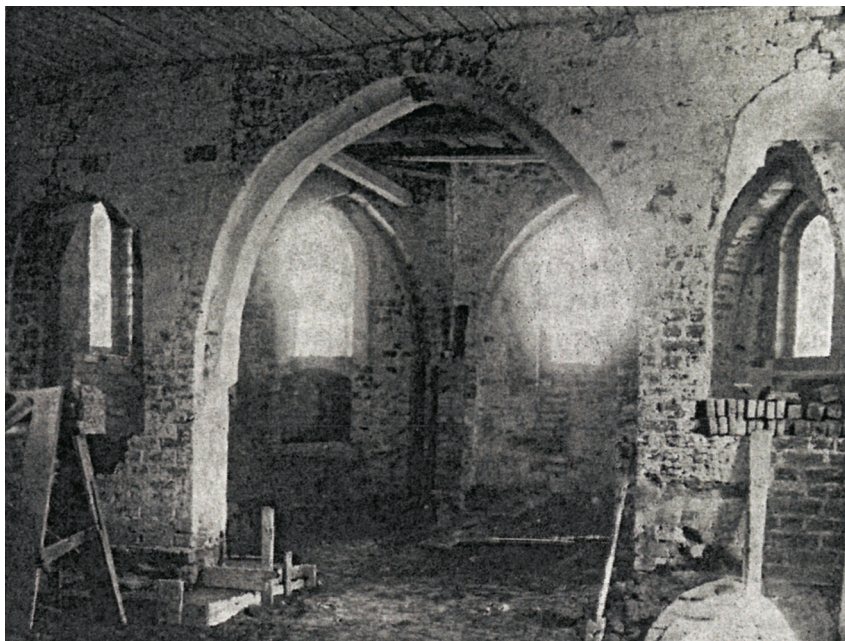
Fig. 22. Koret under istandsættelsen 1958 (s. 3866). Efter Polk 1959. – Chancel during the refurbishing of 1958.

over koret blev grundigt istandsat (jf. fig. 22), idet tårkerbjælkerne blev fjernet, og jernbeton blev støbt omkring det på loftet med ankre i murene. Alle gulve blev nylagt (jf. ndf.), lofterne i skibet og tårnrummet fornyet og dekoreret (s. 3868), og våbenhuset fik fladt træloft i stedet for et ældre tårtrætøndehvælv (s. 3869). I den forbindelse blev dets mure forhøjet med ca. fem skifter, og gavltrekkanten blev fornyet. En ny, udvendig egetræstrappe blev opsat til tårnet. Den var dog allerede revnet året efter, og vangerne blev udskiftet.⁸⁶ En del af tagbeklædningen blev udskiftet (s. 3872), og et nyt varmeanlæg blev indlagt (s. 3872).

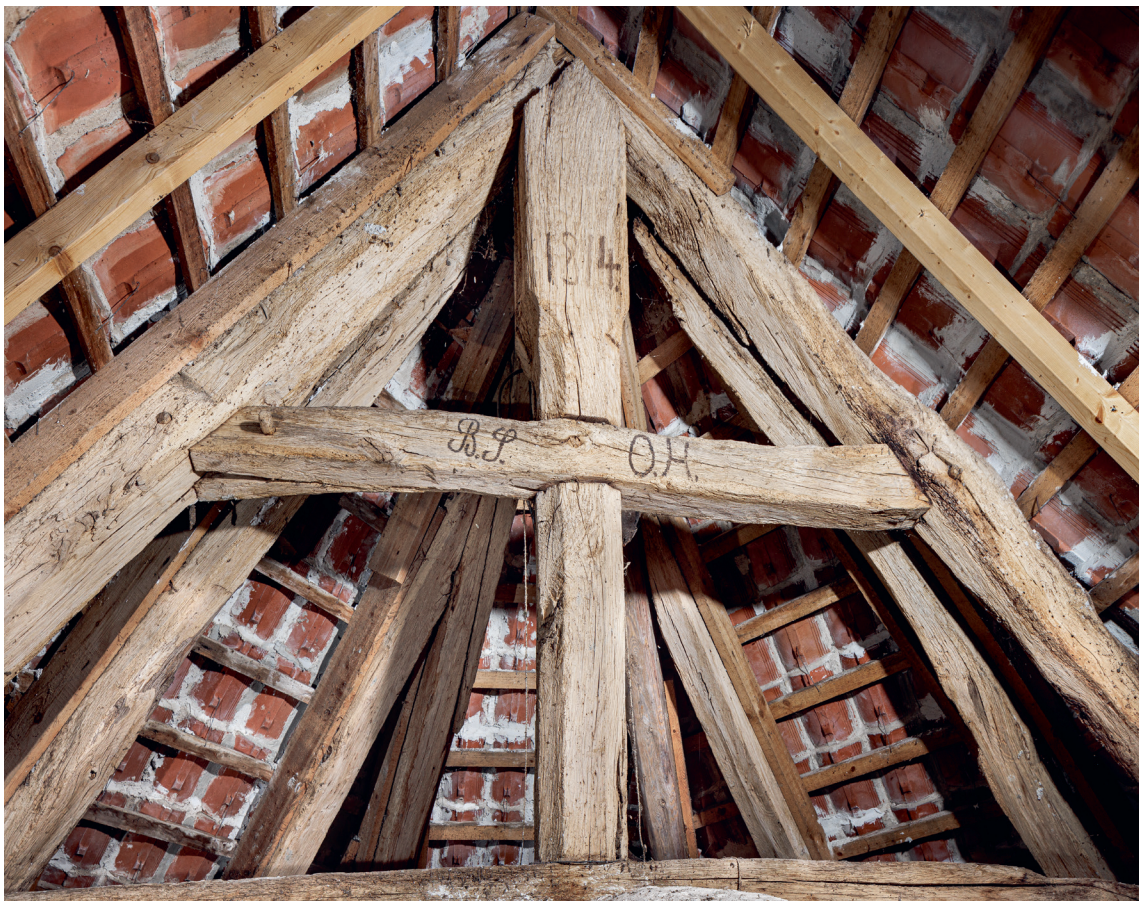
Fig. 26. Kongestolpe over koret set mod øst (s. 3869). Foto Arnold Mikkelsen 2022. – *King post of the chancel looking east.*

Tagværker. Kirkens tagværker over langhuset og tårnet er sandsynligvis oprindelige (hhv. o. 1425 og o. 1465, jf. s. 3871), mens våbenhusets er fra 1958 eller yngre. Langhusets er af eg med enkelte udskiftninger og afstivninger af fyr især over koret. Over korets polygon står et spær over hvert hjørne samt en kraftig kongestolpe midt over hvælvet (fig. 26).⁹⁹ Spærene, som har spærfodder og -stivere, mødes med kongen i kip og støttes hver af to skråstivere. Kongestolpen er udformet som en mangelkantet søjle med firesidet kapitel med affasede hjørner. Derudover er der et spærfag vest for kongestolpefaget, og disse to havde desuden hvert to hanebånd og skråstivere; det nederste hanebånd og stiverne blev fjernet ved opsættelsen af det nuværende hvælv, som var højere end det oprindelige (s. 3864). Herved blev kongestolpen også afkortet og sat på et højere placeret ha-

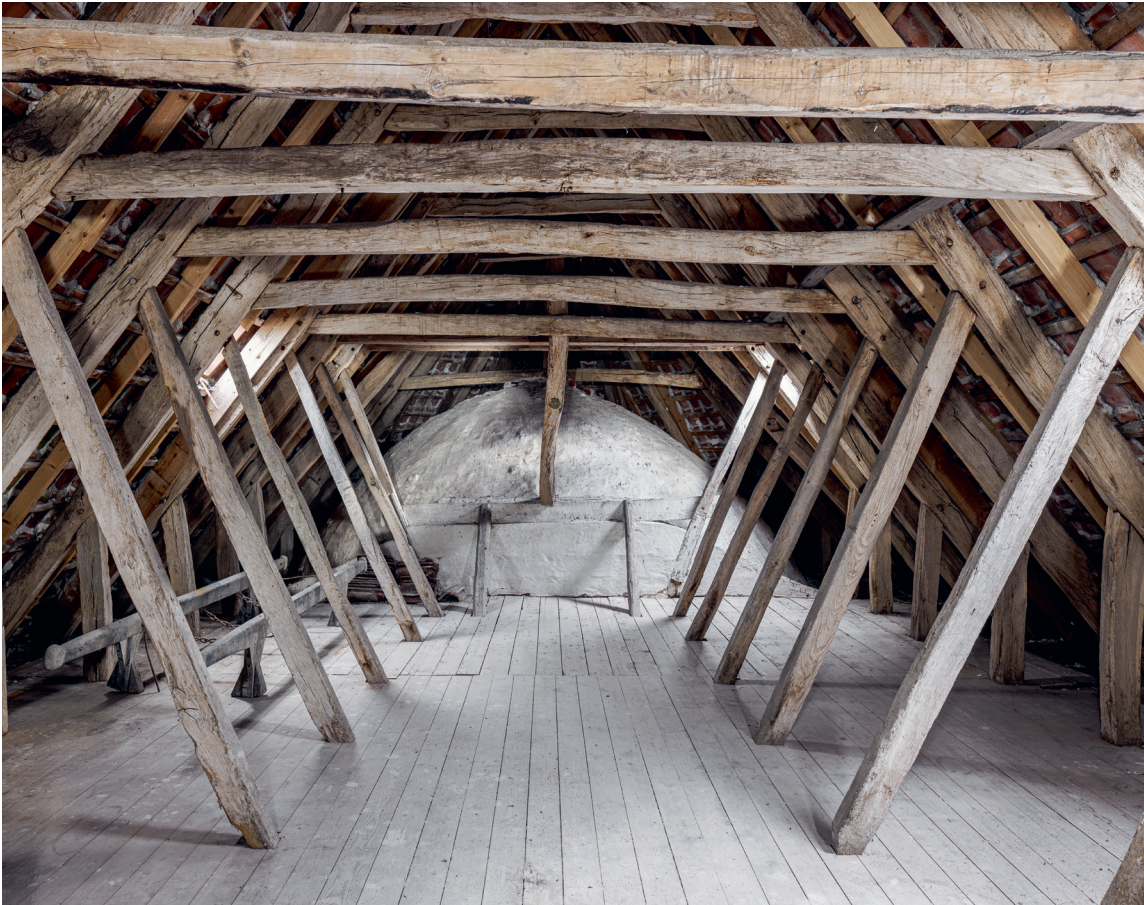
Fig. 27. Langhusets sengotiske tagværk set mod nordøst (s. 3869) samt ligbåre, antagelig 1700-tallet (s. 3897). Foto Arnold Mikkelsen 2022. – *Late Gothic roofing of the nave church looking north east.*

Over skibet er der ni fag med spærstivere og to skrå støttestolper samt to hanebånd for hvert fag (fig. 27). Alt er hagebladet sammen. I sydsiden er fagene nummereret med øksehugne streger fra vest mod øst (niende fag har dog et X eller kryds i stedet for ni streger). I nord er der også streger på spærene over øverste hanebånd, mens der foruden på stiverne og spærenderne er streger på de første tre fag. Herefter følger et X/kryds fulgt af et bomærkelignende mærke. De følgende fire fag (nr. 5–8) har skraverede streger (fig. 28), mens det niende fag har et X/kryds som i syd. Hele tagværket er støttet af moderne hjælpespær af fyr både mellem fagene og påsat de gamle spær. Ud-

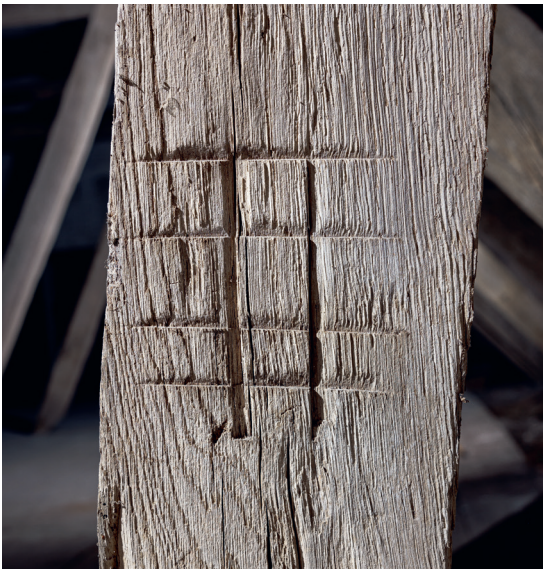
Fig. 28. Tømmermærke på spærstiver i nord over skibet (s. 3870). Foto Arnold Mikkelsen 2022. – *Timber mark on rafter strut in the north above the nave.*

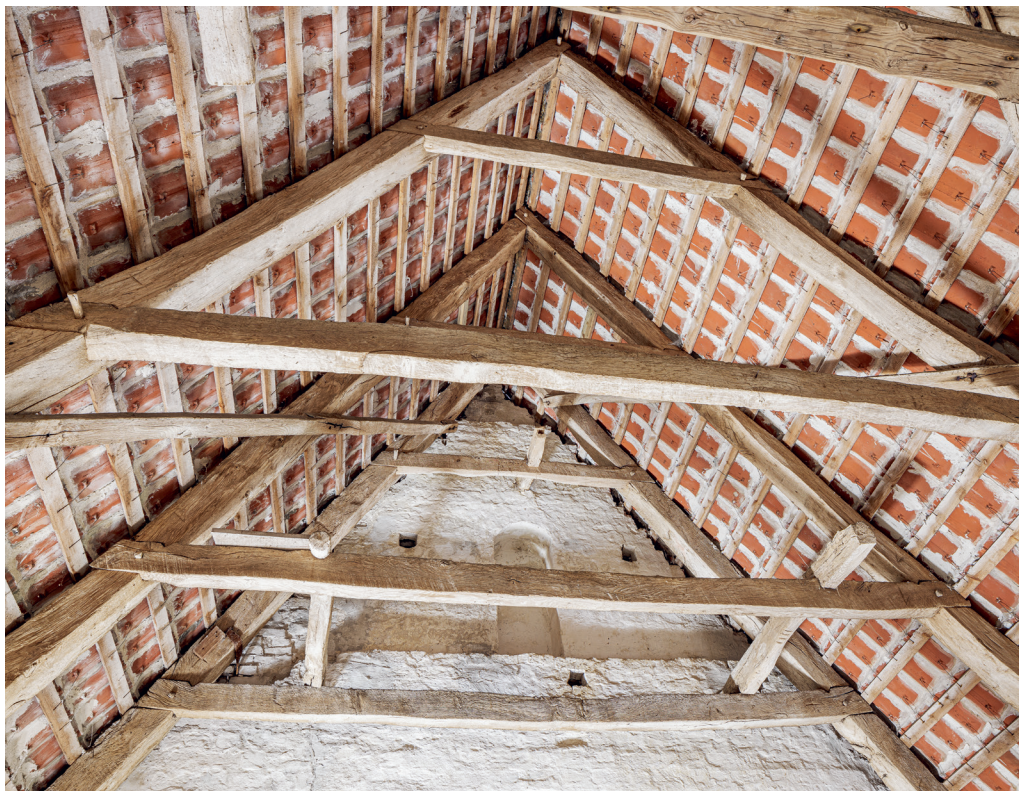
Fig. 29. Tårnets tagværk set mod vest (s. 3870). Foto Arnold Mikkelsen 2023. – *Tower roofing looking west.*

holdsvis to kvadratiske blændinger og to korte savskifter. Det hele omgives af cirkelblændinger under 11 kamtakker belagt med røde vingetegl. Begge gavltrekanter er sikret til tårnets tagværk (s. 3869) med tre *ankerbjælker* bladet på hanebåndene (jf. fig. 29); i øst er den øverste bjælke dog fjernet.

Tårnets tagværk består af fem spærfag af svært egetømmer, som står på to remme på murkronen. Hvert fag har en bindbjælke, spærstivere og to hanebånd (fig. 29). Sidstnævnte er hagebladet på spærene, mens stiverne er tappet i spær og bindbjælker. Fagene er nummereret fra øst mod vest med forskellige tegn: 2. fag har et Z, 3. fag et H, 4. et V og 5. fag et +.

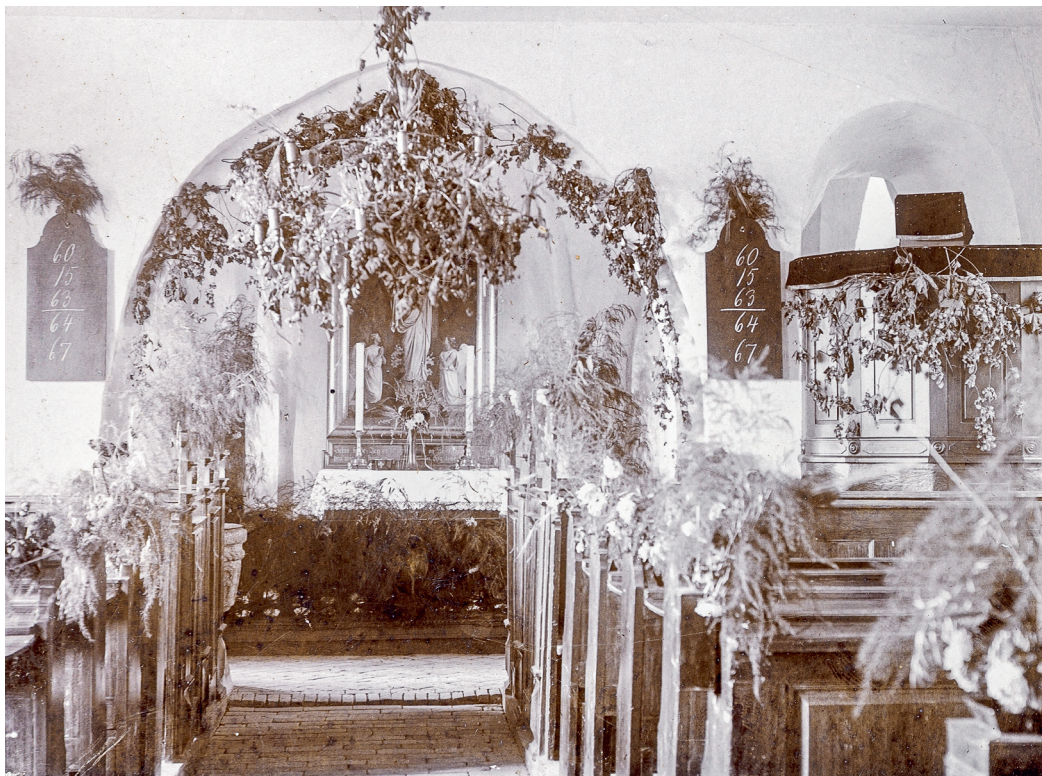
Fig. 40. Indre set mod øst, begyndelsen af 1900-tallet. I Allested-Vejle Lokalhistoriske Arkiv. – Interior looking east, beginning of 1900s.

Prædikestolsopgang. En opgang blev udhugget gennem triumsmurens søndre \dagger sidealterniche (jf. fig. 40). Den var rundbuet mod vest med ujævn gennembrydning mod øst. Åbningen blev ommuret 1958 (s. 3866).

gulvet i skibet omlægges.⁸⁹ O. 1900 var der murstensgulve i skib og kor (jf. fig. 40). 1908 havde koret 'for nyligt' fået nyt flisegulv, mens der i resten af kirken var et 'simpelt murstensgulv'.⁸³ Det var formentlig skakternsmønsteret af kvadratiske, lyse og mørke fliser (jf. fig. 45). 1912 fik skibet ligeledes nyt flisegulv, og nyt bræddegulv blev lagt under stolene. Mellem kor og skib blev der lagt et granittrin.⁹⁰ 1925 skulle gulvet i våbenhuset omlægges med 'murstensfliser'.²⁵

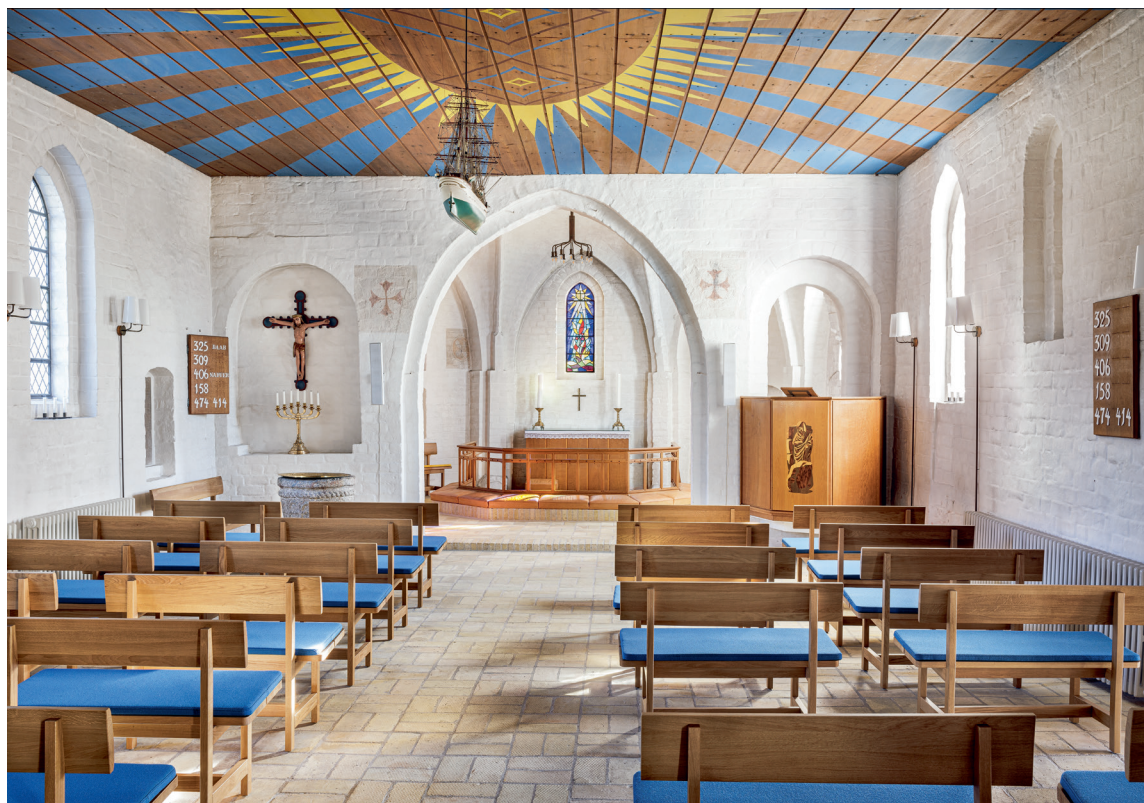
Fig. 41. Indre set mod øst. Foto Arnold Mikkelsen 2023. – *Interior looking east.*

Gulve. Hele kirken har gulve fra 1958 af gule teglsten i munkestensformat lagt på fladen i skakternsmønster af to og to sten (jf. fig. 41).

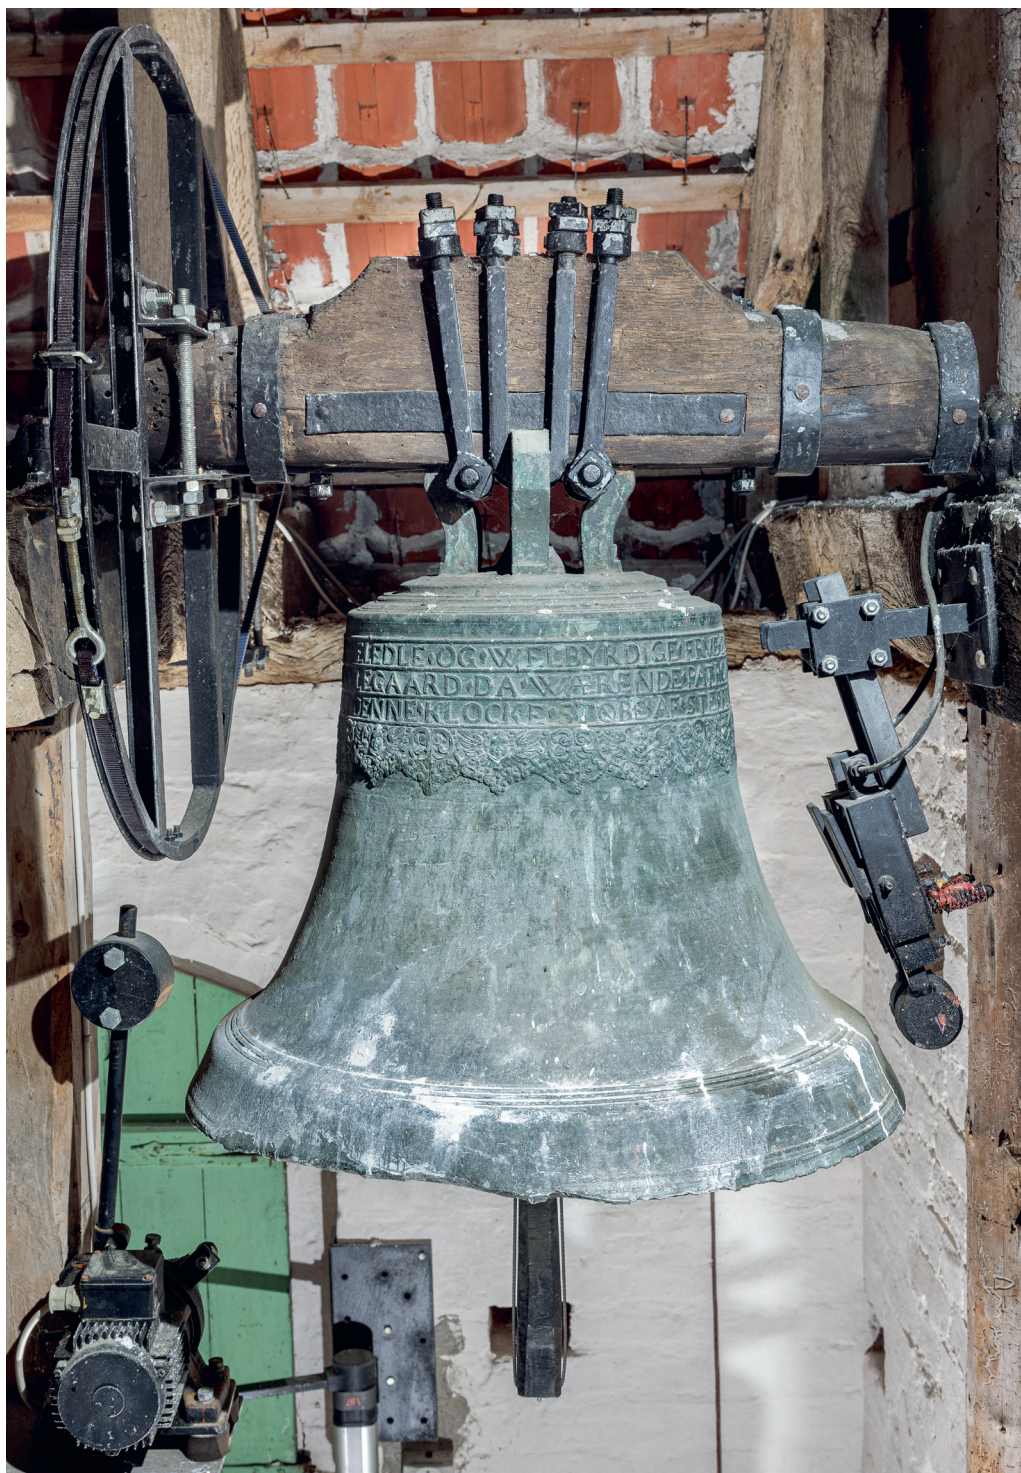
Klokke (fig. 70), 1697, støbt af Steffen Scherrenbein, København, bekostet af kirkeejer Else

Pedersdatter, enke efter Peder Klingenberg til Vejlegård. 77 cm i diameter. Om halsen er en trelinjet indskrift med versaler: »Anno 1697 hafver weledle og welbyrdige frve Elseb sahl. Peder Klingeborgs til Weylegaard da wærende patronese til Allested Kircke vdi Fyen ladet denne klokke støbe af Steffen Scherrenbein«. Som skilletegn ses romber, enten enkelte eller samlet i grupper af to eller fire. Under indskriften er en bred bort af bladværk med englehoveder. Der er bevaret flere klokker fra samme støber, bl.a. i Sørup (1704, s. 468) og i Immanuelskirken i Kolding (udført 1699 til Vor Frelsers Kirke i København, *DK Vejle* 855), samt i en række nordsjællandske kirker (f.eks. Mårum, Ramløse og Nr. Herlev (udført 1698-1700, *DK Friborg* 1210, 1358 og 1955)). Klokken i Allested er gruppens ældste. Kneblen er fornyet 1990.⁹⁷ Klokken hænger i tårnets nordøsthjørne i en slyngebom.

Fig. 70. Klokke, 1697, støbt af Steffen Scherrenbein, København, bekostet af kirkeejer Else Pedersdatter, enke efter Peder Klingenberg til Vejlegård (s. 3897). Foto Arnold Mikkelsen 2023. – Bell, 1697, cast by Steffen Scherrenbein, Copenhagen, paid for by church owner Else Pedersdatter, widow of Peder Klingenberg of Vejlegård.

From the second half of the 1600s come six pew ends (fig. 65) which presumably belonged to (†)family pews. The bell (fig. 70) was cast in 1697 by Steffen Scherrenbein, Copenhagen, and paid for by church owner Else Pedersdatter, widow of Peder Klingenberg of Vejlegård.

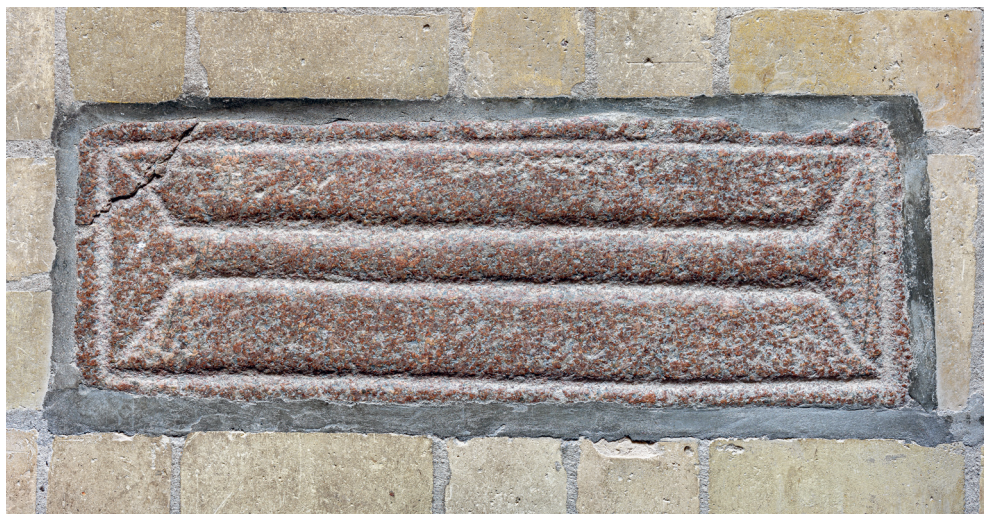
Fig. 74. Romansk gravsten nr. 1 (s. 3901). Foto Arnold Mikkelsen 2022. – *Romanesque tombstone no. 1.*

Gravsten. 1) (Fig. 74), romansk, af rød granit, 90-93×29-32 cm, med rundstav langs kanten. På fladen er en stav med en trekantet udvidelse i hver ende (Golgatahøj?), markeret ved fordybde konturer. Stenen ligger i gulvet ved udgangen til våbenhuset, hvor den 1958 angiveligt blev fundet

Sepulchral monuments. The church has two memorial tablets from the end of the 1700s (figs. 71-72) and one from c. 1864 (fig. 73). Furthermore there are three Romanesque tombstones (figs. 74-76) that are older than the standing building and presumably carried over from an older †church in this location.

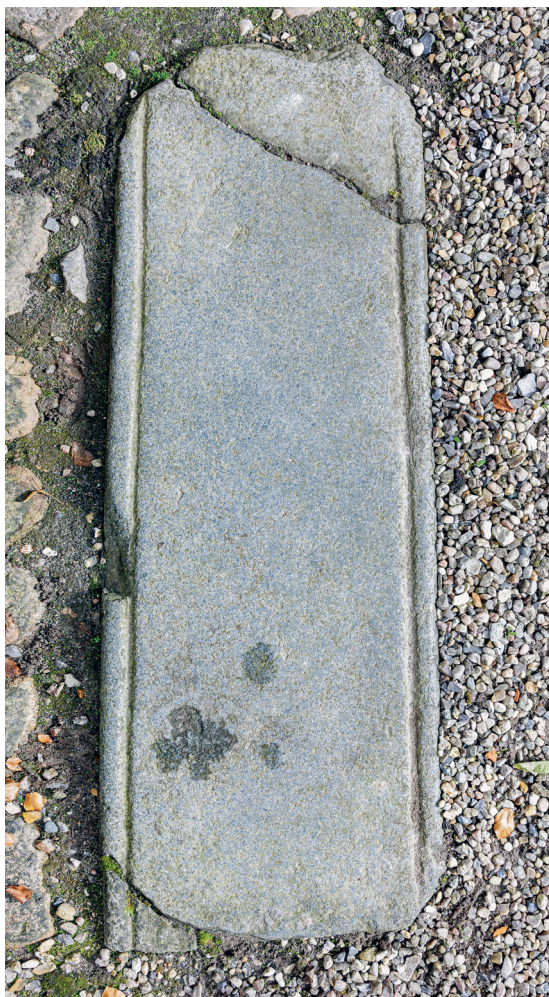
Fig. 75. Romansk gravsten nr. 2 (s. 3901). Foto Arnold Mikkelsen 2022. – *Romanesque tombstone no. 2.*

2) (Fig. 75), romansk, af grå granit, 141×52,5-46 cm. Stenen, der er afbrækket i begge ender og revnet på skrå både foroven og forneden, har rundstav langs siderne, mens fladen er glat. Den ligger som trædesten foran trappen til præstegården.¹⁸³

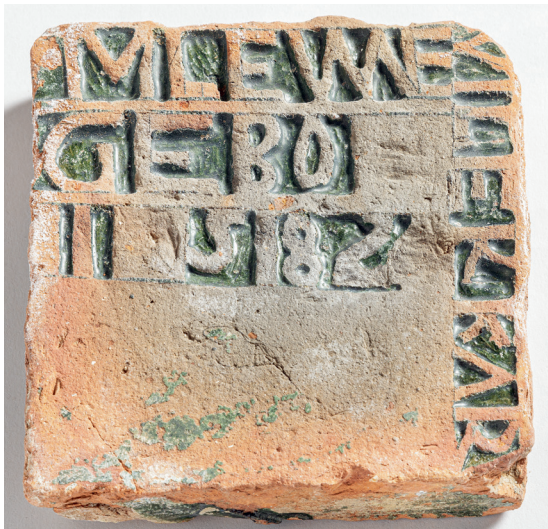
Fig. 77. Gravflise, 1582(?), over ukendt (s. 3902). Foto Arnold Mikkelsen 2023. – *Tomb slab, 1582(?), of an unknown person.*

Gravflise (fig. 77), muligvis 1582, over ukendt. Rød teglsten, 16,4×15,8 cm, med indskrift med reliefversaler i forsænkede bånd med grønglaseret bund, anbragt langs kanten (»viler kar«) samt på den øverste halvdel af fladen (»mlewn(?)e/ gebo/ i 1(?)5 82«). Den fragmentariske indskrift viser, at flisen har udgjort en del af en større plade.¹⁸⁶

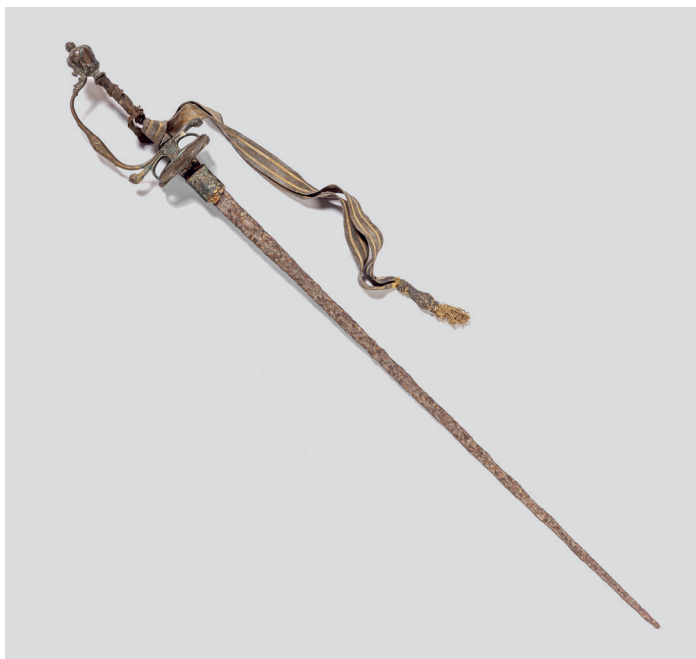
Gravudstyr. Kårde (fig. 78), o. 1750-75, ifølge traditionen tilhørende løjtnant Johan Henrich Puschel (jf. genanvendt romansk gravsten (nr. 3) ovf.). Kården har klinge af jern (71 cm lang, 2 cm bred, stærkt rusten) og fæste af ornamenteret messing med parerplade og -stang, som går over i håndbøjlen, samt facetteret knap. Grebet er af jern beviklet med skind. Den var oprindeligt ophængt i kirken i en kvastprydet strop. 1908 lå den gemt væk under alterbordet,¹⁸¹ 1958 blev den udstillet i en montre i våbenhuset, og den opbevares nu i konfirmandstuen.

Fig. 78. Kårde, o. 1740, oprindeligt tilhørende løjtnant Johan Henrich Puschel (s. 3902). Foto Arnold Mikkelsen 2023. – *Sword, c. 1740, originally belonged to the lieutenant Johan Henrich Puschel.*
