## VESTER KIRKE

### NØRVANG HERRED

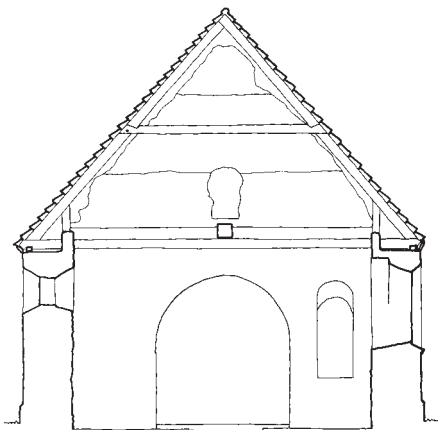
Fig. 5. Tværsnit gennem skib set mod øst. 1:150. Målt af Anders C. Christensen og Jakob Kieffer-Olsen, tegnet af Anders C. Christensen 2017. – *Cross-section through nave looking east.*

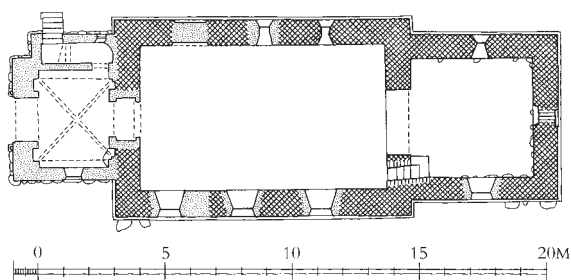
Fig. 6. Grundplan. 1:300. Målt af Helge Andreassen 1971, suppleret af Jakob Kieffer-Olsen og tegnet af Anders C. Christensen 2017. Signaturforklaring s. 9. – *Ground plan. Key on p. 17.*

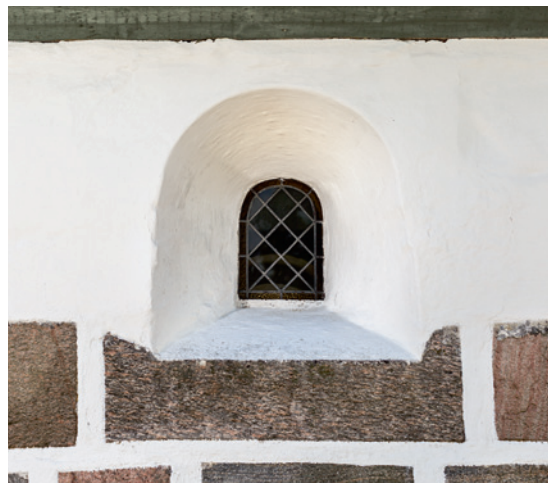
Fig. 8. Korets nordvindue (s. 2536). Foto Arnold Mikkelsen 2017. – *North window of chancel.*

**Vinduer.** I korets nordmur er bevaret et rundbuet, smiget vindue, der måler  $82 \times 71-77$  cm i facaden og  $50 \times 28$  cm i lysåbningen og dermed er lidt konisk, se ndf. (fig. 8). I 1891 var det tilmuret.<sup>24</sup> I østmuren ses et tilsvarende rundbuet, smiget vindue, der nu står som ud- og indvendige blændinger (fig. 9). Det er 106 cm højt i facaden og 71 cm bredt mellem karmstenene, men 76 cm ved overliggeren. Indvendig måler det  $110 \times 80$  cm. Begge korets vinduer har udvendige overliggere, sålsten og en enkelt karmsten i hver side.

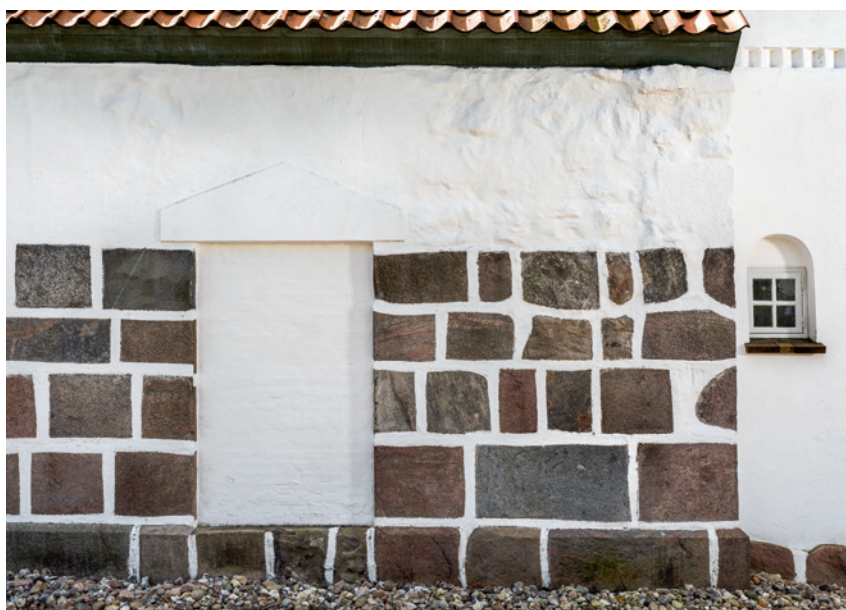
Fig. 7. Den vestre del af skibets nordmur (s. 2537). Foto Arnold Mikkelsen 2017. – *Western part of north wall of nave.*

**Døre.** Norddøren står tilmuret. Udvendig er den rimelig intakt (fig. 7), den måler  $184 \times 117$  cm til overkant af skibets sokkel, der sekundært er gjort gennemgående ved brug af kvadre. En femkantet overligger markeret i pudsen stammer formentlig fra en istandsættelse 1915, mens den nuværende tilmuring i små sten fandt sted 1971, da et sekundært  $\dagger$ vindue i dørens øvre del fjernedes (jf. fig. 13).<sup>25</sup> Indvendig står døren som en rundbuet blænding med svage spor af et næppe oprindeligt, rundbuet stik,  $288 \times 134$  cm (fig. 30). Breddeforskellen viser, at tilmuringen skjuler et anslag.

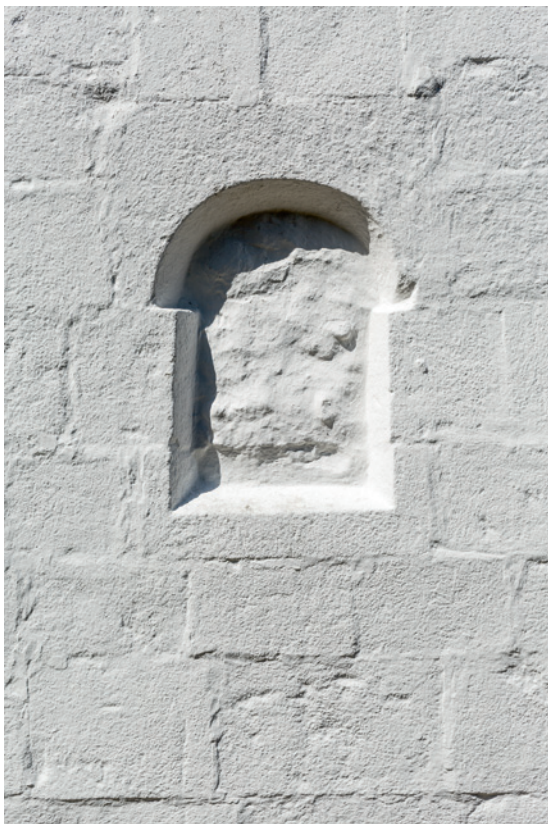
Fig. 9. Korets østvindue (s. 2536). Foto Arnold Mikkelsen 2017. – *East window of chancel.*

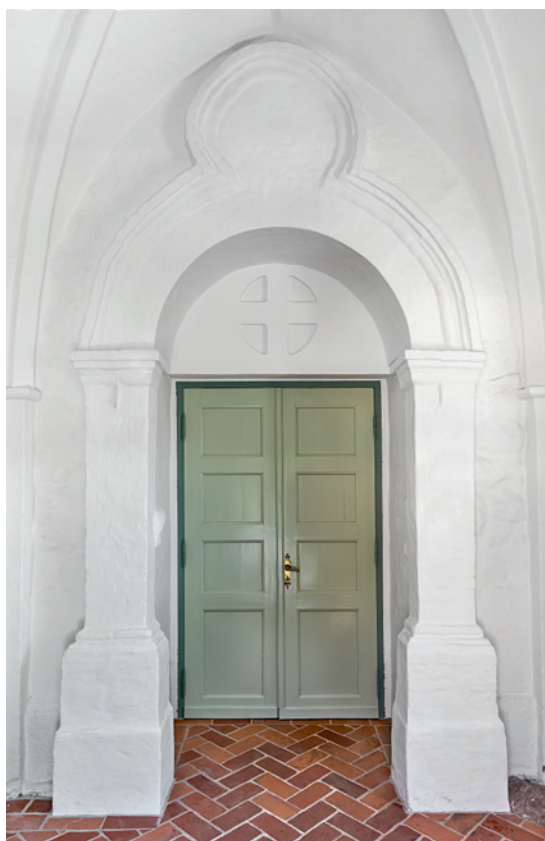
Fig. 10. Skibets vestdør fra 1810 set fra vest (s. 2538). Foto Arnold Mikkelsen 2016. – *West door from 1810 of the nave seen from the west.*

*Eftermiddelalderlige tilføjelser og ændringer.* En adgangsvej til prædikestolen er efter reformationen brudt gennem triumfmuren. En vestdør, der udgør en monumental, teglbygget, pudset og hvidtet portal (322×158 cm), blev indsat 1810 (fig. 10).<sup>33</sup> I tympanonfeltet ses et ligearmet kors i en cirkelblænding. Det kranses af en trekloverformet ydre indramning i form af et profileret bryn, som hviler på to pilastre, der står på rektangulære baser og plinter og bærer tilsvarende kragbånd. Portalen havde 1862 døre både ind- og udvendig, da det frie rum mellem dørene blev betegnet som et våbenhus.<sup>19</sup>

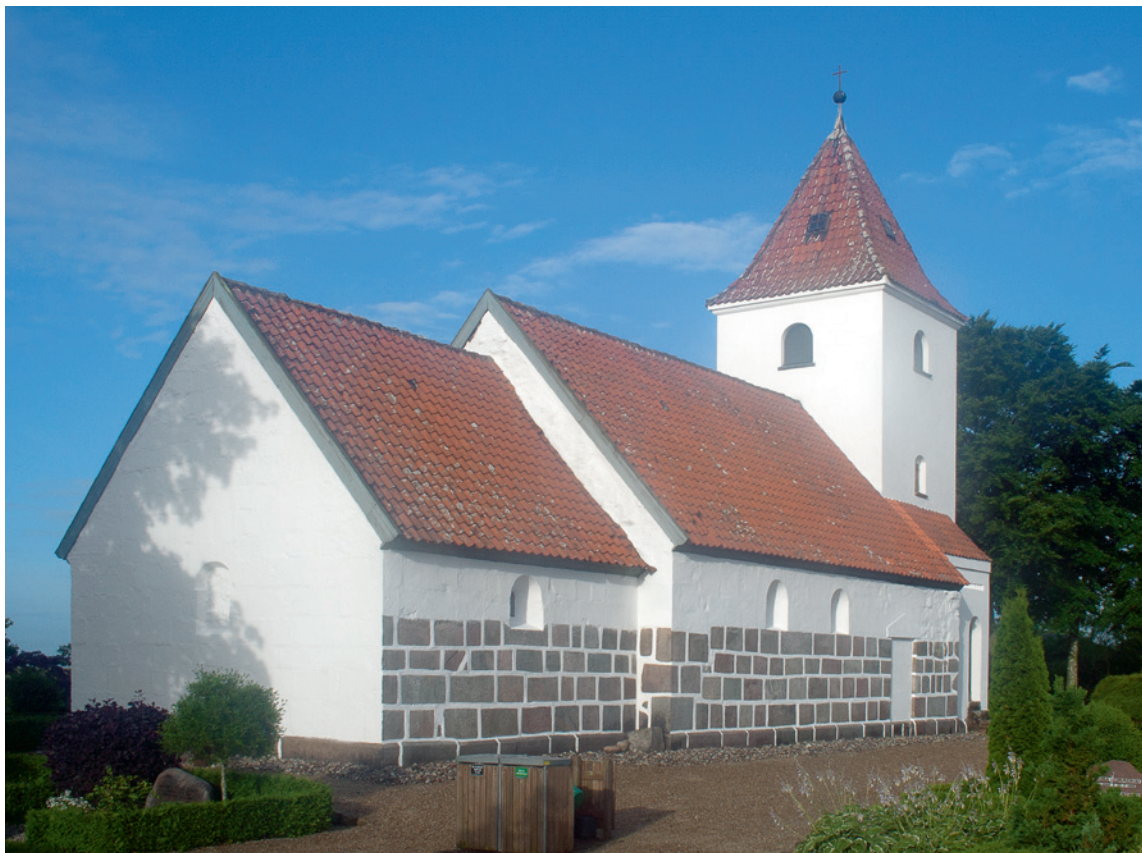
Fig. 11. Kirken set fra nordøst. Foto Ebbe Nyborg 2016. – *The church seen from the north east.*

I skibets nordmur sidder to rundbuede, smigede vinduer (fig. 11, 28-29), der måler ca.  $93 \times 75$  cm, i facaden  $52 \times 29$  cm på smalleste sted – lysåbningen sidder i den ydre del. Vinduet i øst har

Mellem skibets to østre vinduer i syd findes spor efter et tilmuret og nok oprindeligt vindue, af hvilket der i 1891 kunne ses de vestre smigsten og en halv overligger; de kan stadig anes gennem kalken.<sup>24</sup> En halv vinduesoverligger ligger ved den nordre overgang mellem kor og skib (jf. fig. 11). Med en halv bredde på 38 cm passer den i størrelse med kirkens øvrige overliggere.

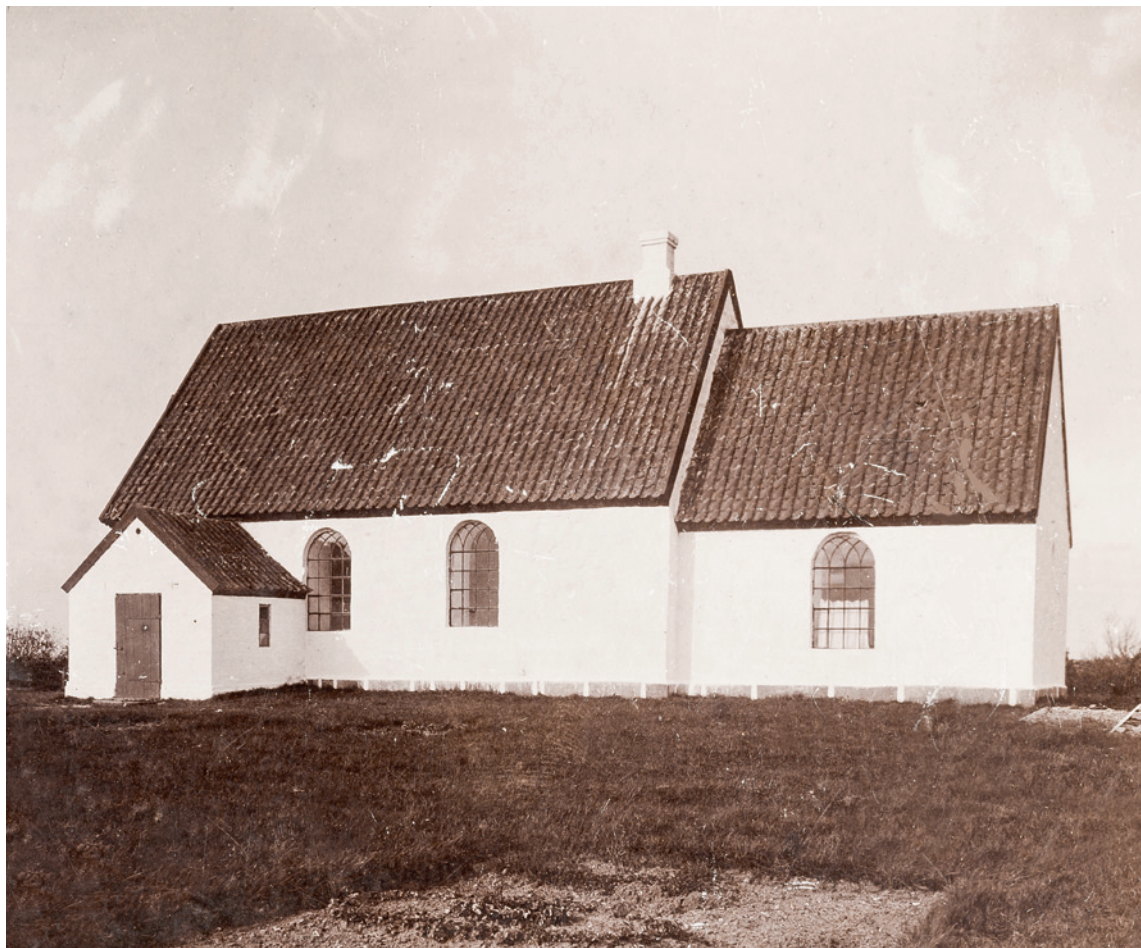
Fig. 12. Kirken set fra syd før 1905. – *The church seen from the south before 1905.*

vestside blev vedtaget 1864, men bygningen opførtes dog på sydsiden, hvorved adgangsvejen til kirken nu igen blev forlagt til den gamle syddør (fig. 12). Det var en teglhængt, hvidkalket bygning i helstensmur med vindue i øst og en rund glug i gavltrekantens spids.<sup>17</sup> Dette tvåbenhus blev nedrevet, da et tårn (s. 2538) opførtes 1913.

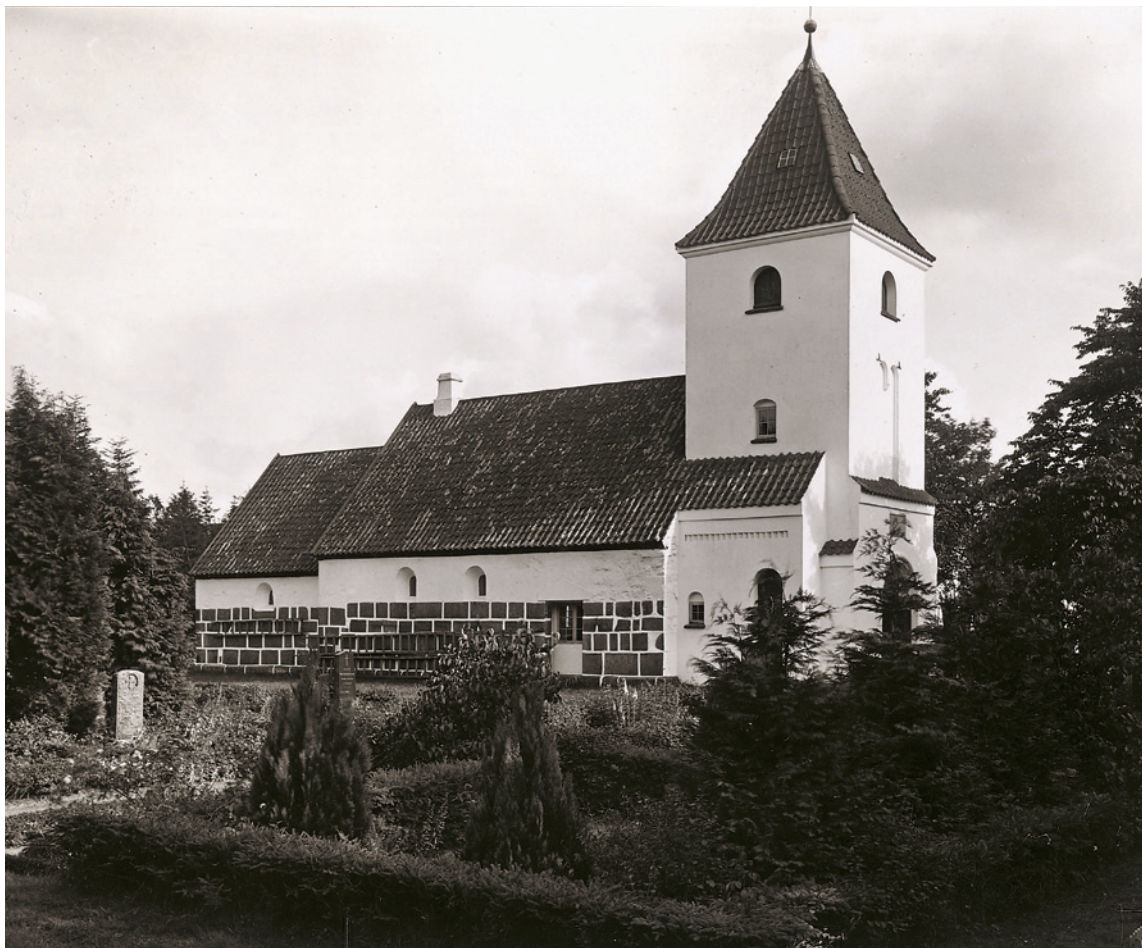
Fig. 13. Kirken set fra nordvest. Foto Hugo Matthiessen 1938. – *The church seen from the north west.*

I det nedre stokværk er der adgang til kirken gennem en rundbuet vestdør, der sidder i en halv-søjleportal med kapitæler og baser med hjørneknopper. Den hviler på en granitsokkel og leder ind til det overhvævede tårnrum. Over døren sidder en indskriftplade med teksten »Dette Taarn er bygget AD 1913 og da blev Kirken istandsat« samt Alpha og Omega indtegnet i et Kristusmonogram. I nord giver en rundbuet dør adgang til trappehuset, og et mindre rundbuet vindue giver lys til et materialerum under trappen. Over disse ses et savskifte. Et rundbuet vindue sidder i syd. Ved overgangen til andet stokværk ses tagtegl-dækkede gesimser i varierende højde (jf. fig. 13), hvorved murflugten rykker lidt tilbage. Andet stokværks vest- og sydfacader er prydet med hver

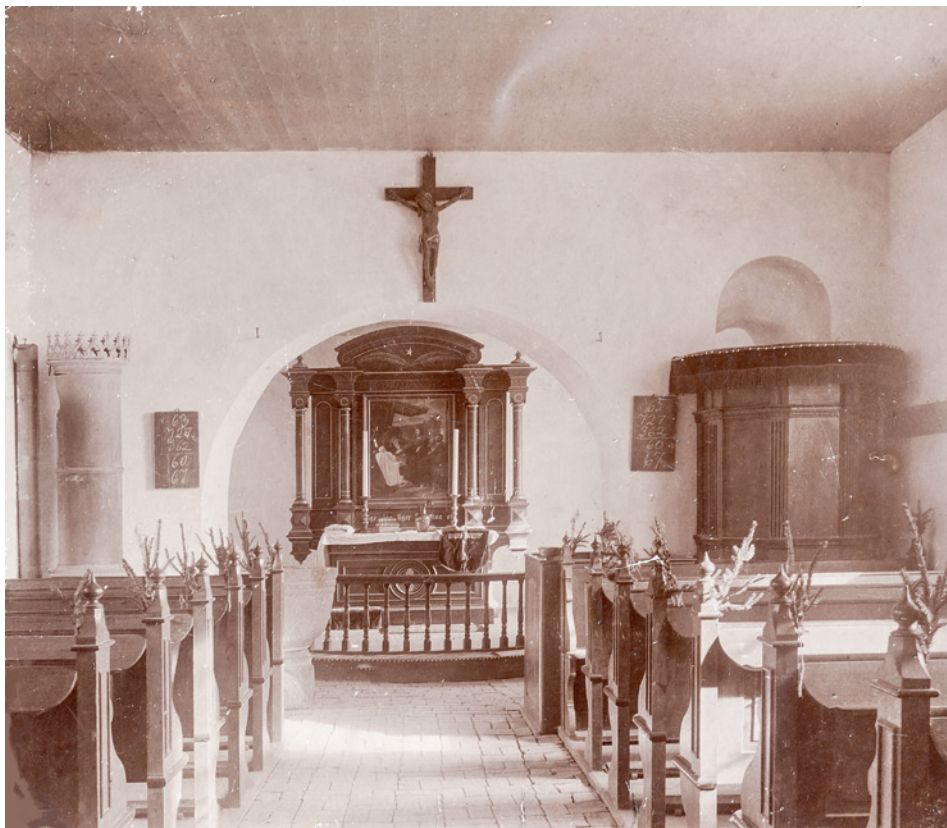
Fig. 14. Indre set imod øst før 1905. Foto i Give-Egnens Museum og arkiv. – *Interior looking east before 1905.*

En †*altertavle* fra o. 1600 ses på et fotografi fra o. 1900 (fig. 14). Det viser en renæssancetavle af firsøjletype med arkitektonisk opbygning og toskanske søjler. De rundbuede sidefelter var så smalle, at de yderste søjler stod uden for dem. Postamentets fremspring havde diamantbosse, og et

topstykke (fra 1700-tallet?) havde fladrundbuet afslutning. I storfeltet anes det nævnte \*maleri af 'Jairi datters opvækkelse'.

En ældre *†*prædikestol fra o. 1575 kendes fra fotografier (fig. 14, 24). Den var af fyr i enkel ungrenæssancestil, femsided med høje, glatte felter. De kantedes af kannelerede lisener, mens tandsnit dannede overgang til postament og frise, der havde glatte felter og fremspring. Under ge-

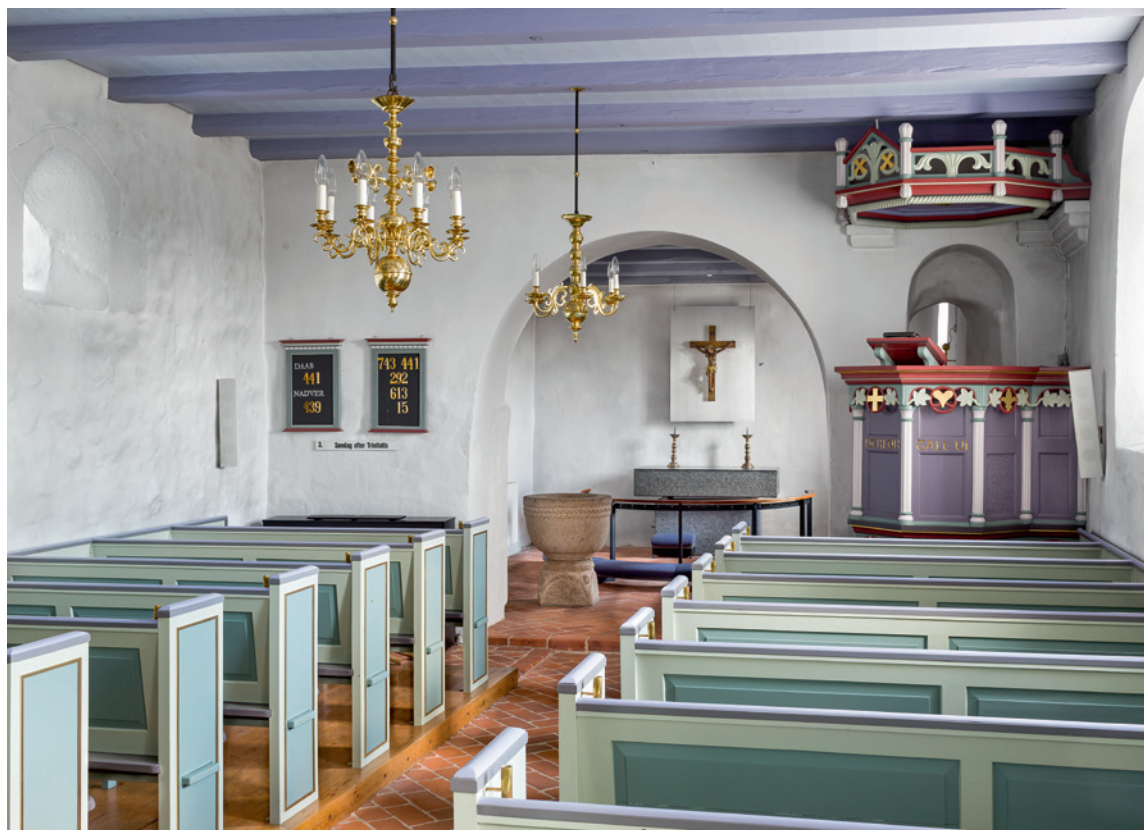
Fig. 15. Indre set imod øst. Foto Arnold Mikkelsen 2016. – *Interior looking east.*

**Indre.** Kor og skib står med fladt loft. *Korbuen* er forhøjet ved en istandsættelse 1913, hvorved den fik et indhak i vederlaget i syd, ligesom muren blev lidt tyndere med et indhak i østvæggen til følge (jf. fig. 15, 25).<sup>26</sup> *Gavltrekanterne* er i rå granit, en gennemgang mellem skib og kor er brudt 1875.<sup>27</sup>

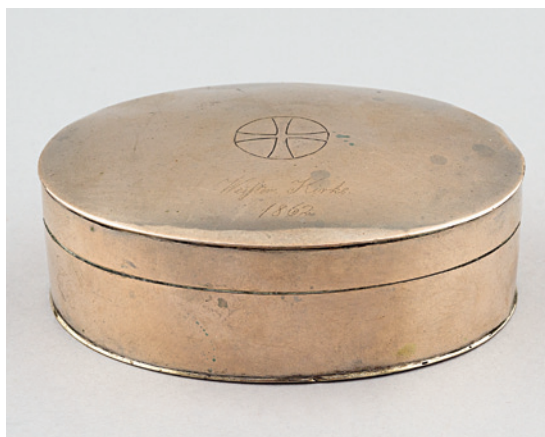
Fig. 19. Oblatæske, 1862, udført af Julius Rudolph Hogrefe i Vejle (s. 2545). Foto Arnold Mikkelsen 2016. – *Wafer box, 1862, by Julius Rudolph Hogrefe in Vejle.*

En *oblatæske* (fig. 19) med årstal 1862 er leveret af Julius Rudolph Hogrefe i Vejle. <sup>55</sup> Den er oval,

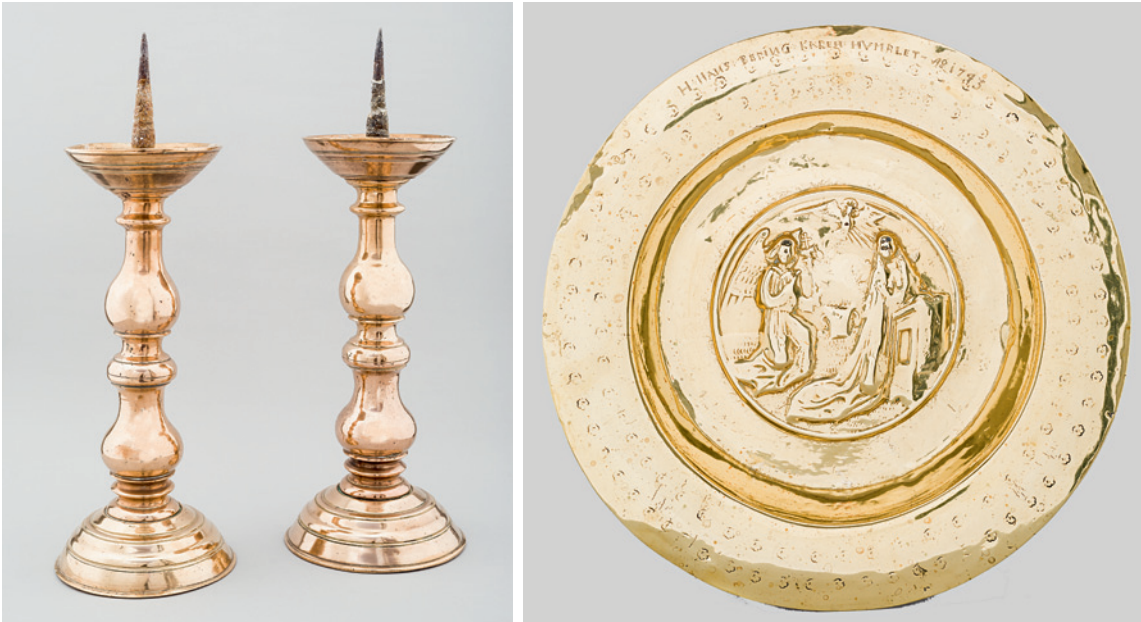
Fig. 20–21. 20. Alterstager, o. 1650 (s. 2546). 21. Dåbsfad, o. 1575, sydtysk (s. 2546). Foto Arnold Mikkelsen 2016. – 20. Altar candlesticks, c. 1650. 21. Baptismal dish, c. 1575, south German.

*Alterstager* (fig. 20), o. 1650, 47 cm høje, med cirkulær fod, balusterskaft og konisk skål. Et sæt *†alterstager* af træ blev 1676 'gjort til lysene' og angiveligt skænket af Berete Lauritzdatter, der var enke efter præsten hr. Jens i Øster Nykirke' (Jens Andersen Bendstrup, †1675). Alligevel betalte kirken to mark for stagerne.<sup>36</sup>

*Dåbsfadet* (fig. 21) fra o. 1575 er sydtysk med giverindskrift for kirkeejeren Hans Bering og hans hustru 1743. I fordybningen medaljon med Bebudelsen og på fanen indstemplede småblom- ster. Også på fanen læses indskriften med versaler: »H(er) Hans Bering Karen Hvmblet A(nn)o 1743« og derunder de tos initialer. Mærkeligt nok sagdes kirken 1808 at mangle dåbsfad.<sup>53</sup> 1828 var det 'itu' og kunne ikke holde vand.<sup>56</sup> Fadet tilhører en ofte forekommende type (jf. eksempelvis s. 1754).

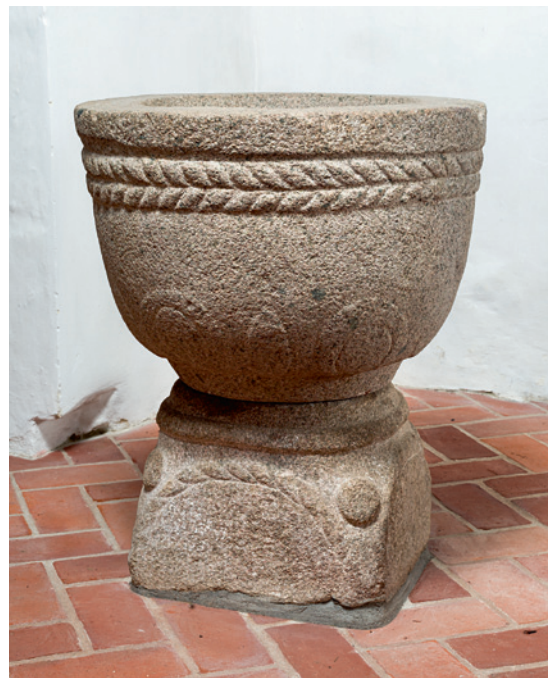
Fig. 22. Døbefont, romansk af granit (s. 2546). Foto Arnold Mikkelsen 2016. – Romanesque font of granite.

*Døbefonten* (fig. 22) er romansk af svagt rødlig granit, 90 cm høj (Mackeprang, *Døbefonte* 177). Foden er formet som en søjlebase, hvis skjoldfel- ter kantes af en rebstav, mens sviklerne har runde bosser. En rundstav danner, uden noget egentligt skaft, overgang til den halvkugleformede kumme, tværmål 77 cm. Dens underdel har indristede, elipseformede bægerblade, mens mundingsran- den ledsages af en dobbelt tovstav. Fordybningen er harmonisk og lidet dyb. Mackeprang tilskri- ver med forsigtighed fonten en lokal gruppe, der ligeledes har indristet udsmykning (jf. s. 1797, 2010). 1882 blev fonten renset for maling.<sup>50</sup> I ko- ret op imod korbuens nordre vange, hvor fonten også stod o. 1920 (jf. fig. 26).

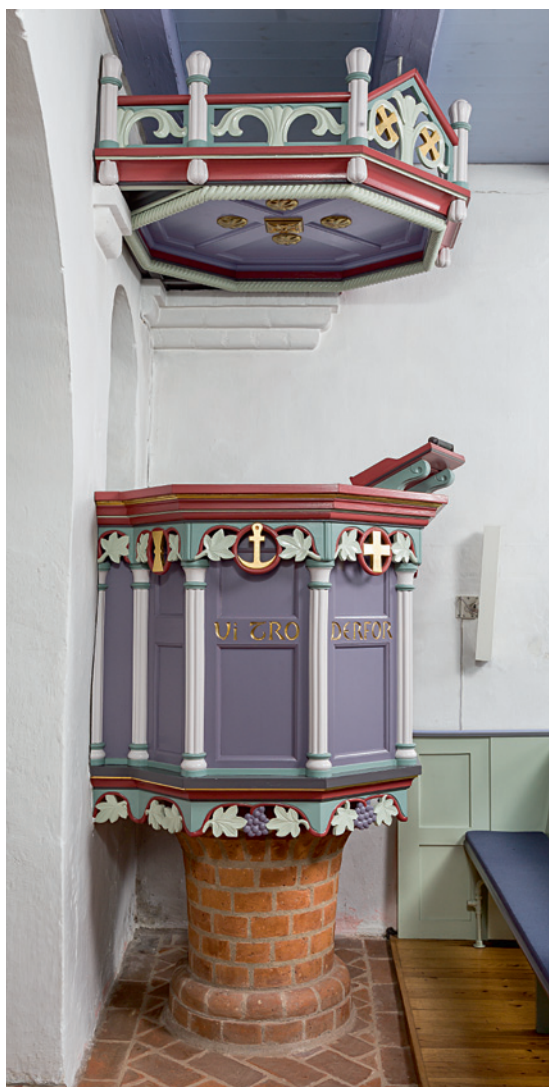
Fig. 23. Prædikestol, 1919, skænket af Niels Jensen og hustru, Rørbæk, og udført efter tegning af V.J. Mørk-Hansen (s. 2547). Foto Arnold Mikkelsen 2016. – *Pulpit, 1919, donated by Niels Jensen and his wife, Rørbæk, and made to drawing by V.J. Mørk-Hansen.*

*Prædikestol* (fig. 23), 1919, udført efter tegning fra 1917 af arkitekt V. J. Mørk-Hansen og skænket af Niels Jensen og hustru, Rørbæk.<sup>57</sup> Den er

i skønvirkestil og omfatter fire fag med profilfyldinger i to rækker og kannelerede halvsøjler på hjørnerne samt gennembrudte hængefriser med vinløv og symboler for Tro, Håb, Kærlighed og Renhed. På de vandrette rammestykker, der deler fyldingerne, er indskåret med middelalder-skrift: »Vi tro derfor tale vi«. Og i sydfaget læses: »Denne Prædikestol er givet til Vester Kirke af Niels Jensen og hans Hustru, Rørbæk«.

Prædikestolen står i skibets sydøsthjørne på en cylindrisk, muret fod og har opgang gennem triumfmuren. Den tilhørende himmel er ottesidet med kølleformede hjørnespir og en gennembrudt topfrise, der over midtfaget rummer to skråsatte kors. Dæmpet bemaling i lyslilla med lidt hvidt, rødt, grønt og guld.

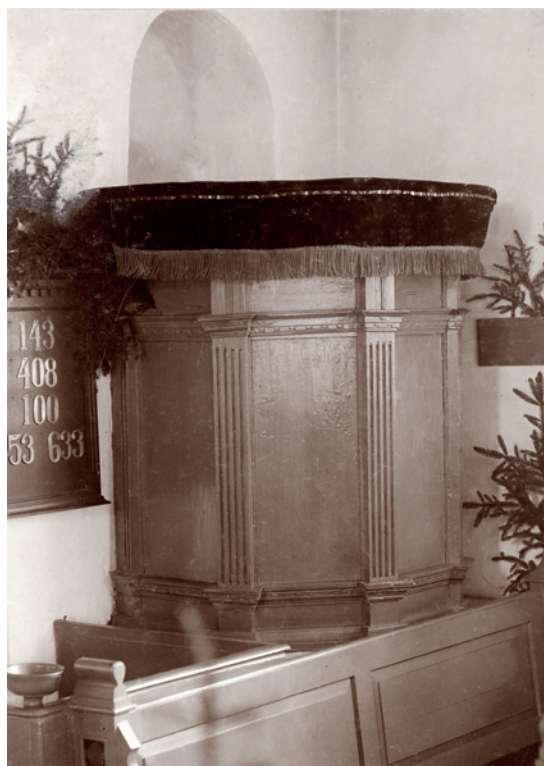
Fig. 24. †Prædikestol, o. 1575 (s. 2547). Foto Smith Madsen 1918. – †Pulpit, c. 1575.

simserne viste dyvler, at den har haft en nedhængende *†*ornamentfrise. Denne omtales 1860 som et 'nedhæng', der da udskiftedes med en polstring af gesimsen med rødt fløj.<sup>50</sup>

1201). Prædikestolen stod som den nuværende i skibets sydøsthjørne med opgang gennem triumfvæggen. Undersøgeren Jens Malling anbefalede 1918, at prædikestolen blev bibeholdt og restaureret, men året efter blev den lagt på loftet, hvorfra den siden er forsvundet.

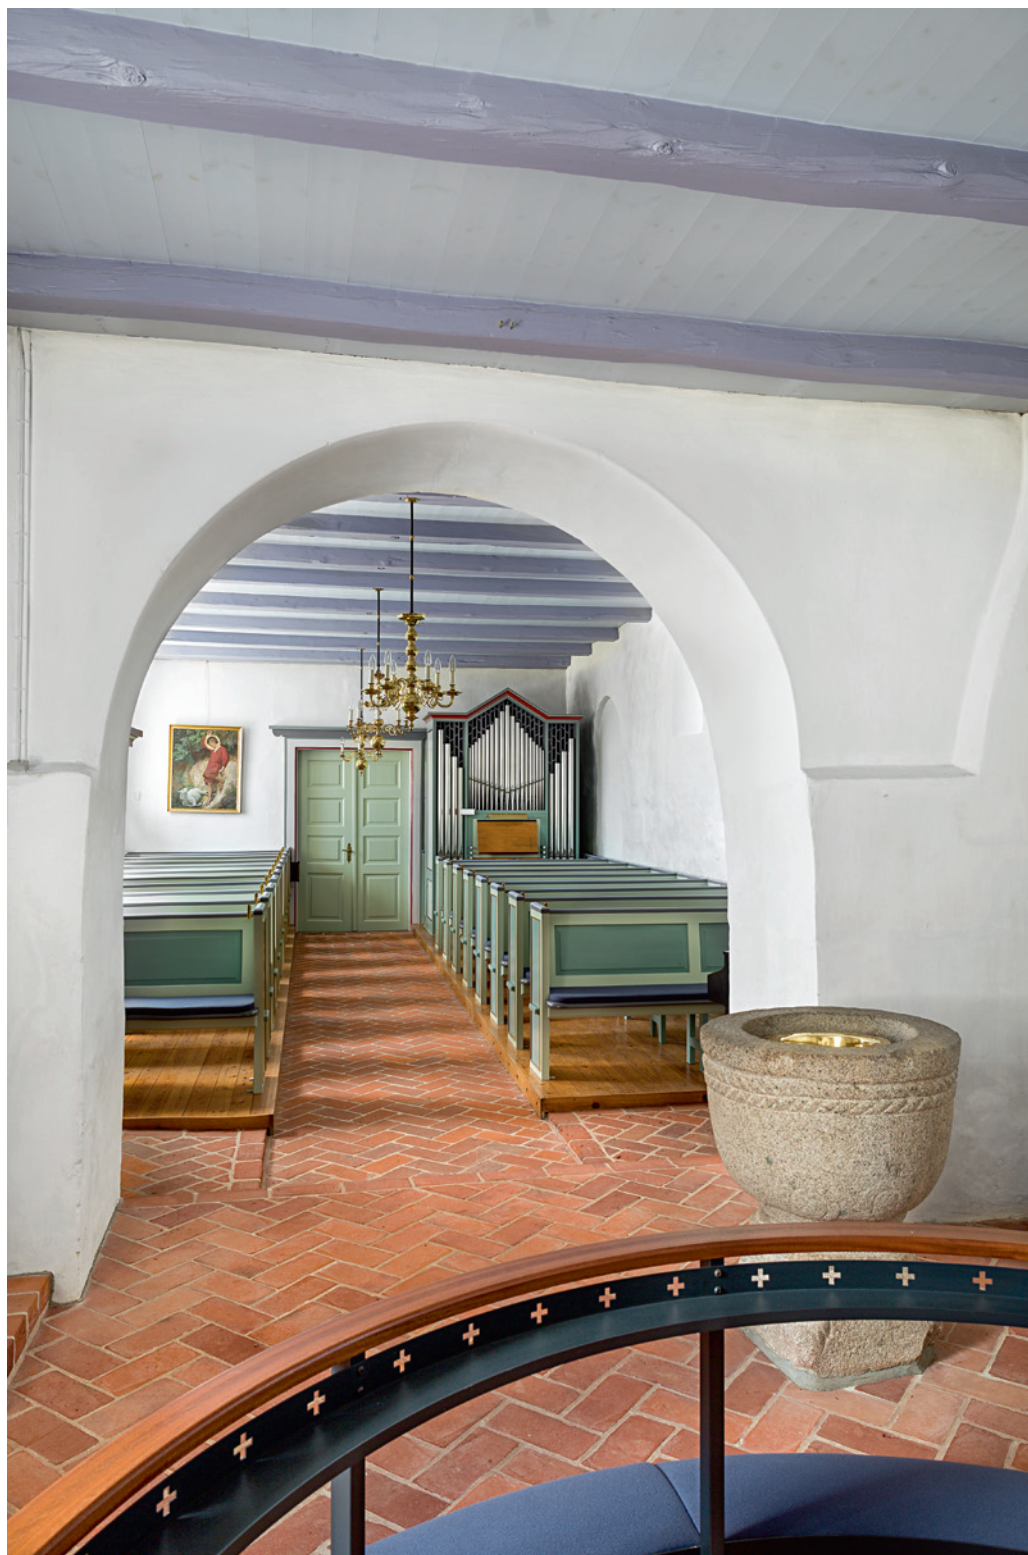
Fig. 25. Indre set imod vest. Foto Arnold Mikkelsen 2016. – *Interior looking west.*

*Orgel* (jf. fig. 25), 1999, af standardtype 'Vester', med seks stemmer, ét manual og pedal, bygget af Bruno Christensen & Sønner, Terkelsbøl. Disposition: Manual: Principal 8', Gedakt 8', Oktav 4', Rørføjte 4', Blokføjte 2'; svelle.<sup>58</sup> Pedal: Subbas 16'.<sup>59</sup> Koppel M-P. Tegnet af Gert Madsen. Ved vestvæggen i kirkens nordvestre hjørne.

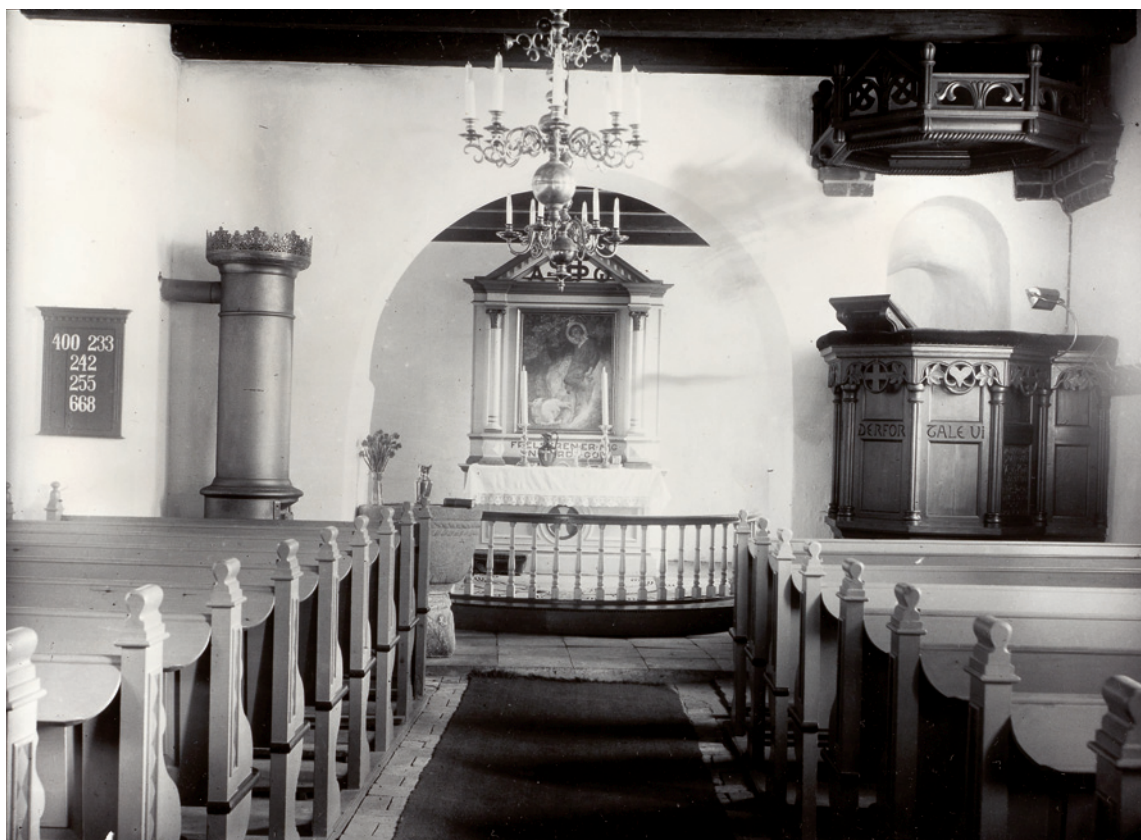
Fig. 26. Indre set imod øst efter 1919. Foto i Kgl. Bibl. – Interior looking east after 1919.

*Opvarmning.* Kirken opvarmes af et *jernvarmeanlæg* med oliefyret kedel, der 1971 placeredes i kapelbygningen (arkitekt Helge Andreassen, Vejle).<sup>47</sup> Førhen blev kirken opvarmet af *†kakkelovne*, den ældste installeredes 1883 (jf. fig. 14), den næste 1905 (jf. fig. 26), en tredje 1931-32 og en fjerde fra Morsø 1959.<sup>48</sup> *Elektrisk lys* blev installeret 1922.<sup>49</sup>

2) Et maleri fra o. 1915, »Den gode Hyrde« (fig. 17), er udført af Joakim Skovgaard i olie på lærred. Maleriet savner signatur. Det sad oprindeligt i en enkel klassicistisk *†opbygning* med flankerende søjler og trekantgavl (jf. fig. 26). Maleriet er istandsat 2004. Nu ophængt på skibets vestvæg i syd.

man nye stole ind i mandssiden.<sup>50</sup> Alle stader blev udskiftet igen 1889 med et sæt, der var forsynet med fyldingsgavle og rudimentære armlæn (jf. fig. 14, 26). †*Brudestol*. En gammel brudeskammel stod 1862 i koret.<sup>19</sup>

Tre ens, nyere *lysekroner* er i tillempet barokstil. Ophængt i skibet. To ældre †*lysekroner* ses på et fotografi (fig. 26).

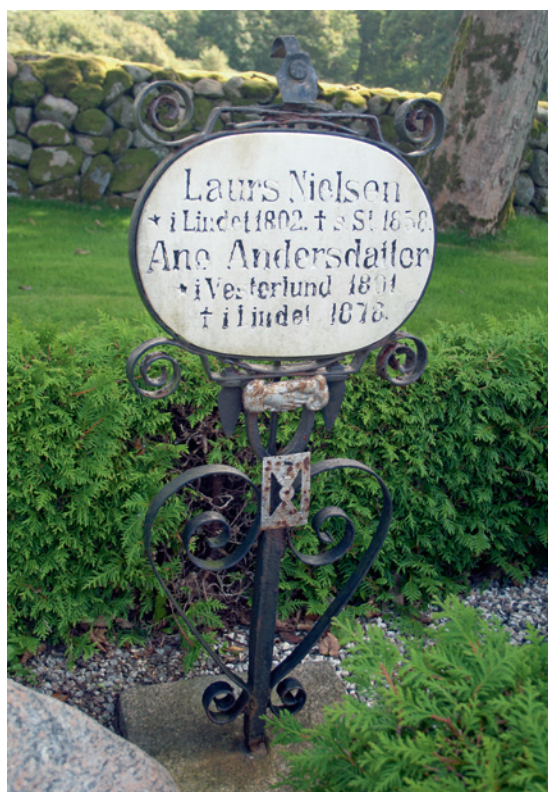
Fig. 27. Kirkegårdsmonument, o. 1858, over Laurs Nielsen og hans hustru Ane Andersdatter (s. 2551). Foto Ebbe Nyborg 2017. – *Churchyard monument to Laurs Nielsen and Ane Andersdatter, c. 1858*.

Et kirkegårdsmonument (fig. 27) fra o. 1858 er sat over Laurs Nielsen, \*1802 i Lindet, †1858, og hans hustru Ane Andersdatter, \*1801 i Vesterlund, †1878 i Lindet. Kors af smedjærn, 93 cm højt, med volutter omkring en oval tavle, hvori er indsat en hvid skriftplade af marmor, der har indskrift med sortoptrukket antikva. Herunder ses håndtryk og timeglas. Korset tilhører en nu sjældent bevaret type, der bl.a. er repræsenteret på kirkegården i Glud (s. 1520). Syd for kirken, vestligt på kirkegården.

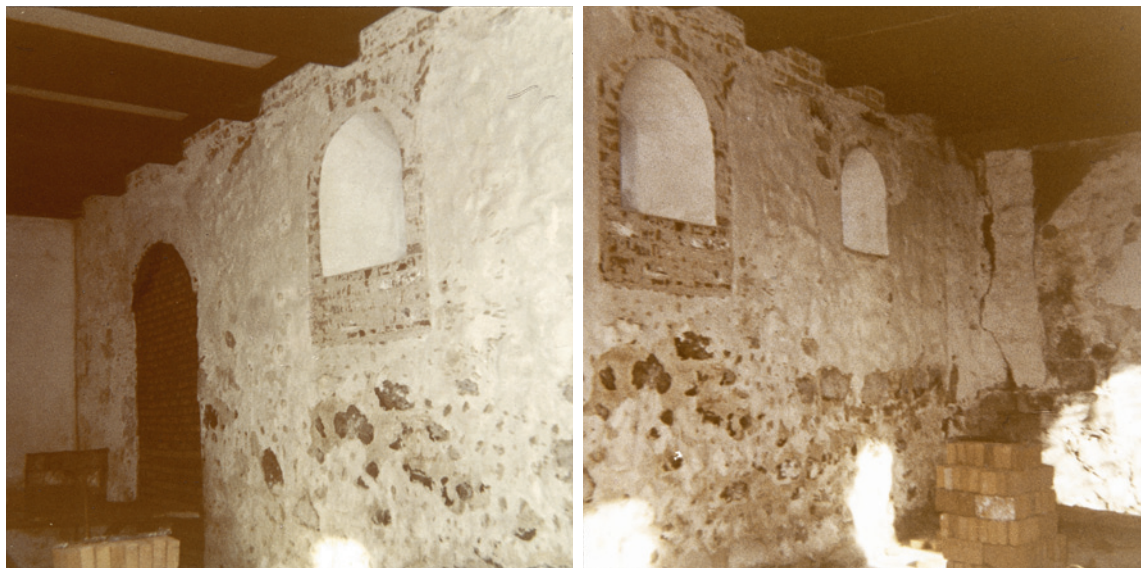
Fig. 28-29. Kirkens nordvæg efter afrensning af kalk. Foto Helge Andreassen 1971. – North wall of the church after the removal of limewash.

bjælkerne, kirken hvidtedes indvendig, og i kor og skib skulle der udbrydes for nye vinduer, hvis omgivelser skulle pudses og hvidtes mod granitmurværket. Dette skulle 'renses, istandsættes og fuldstændiggøres, såvidt muligt med forhåndenværende sten'.<sup>40</sup> Ved disse arbejder genåbnedes to nok oprindelige nordvinduer, dels korets og dels skibets østre, der blev eftergjort ved omdannelsen af det vestre (jf. fig. 28-29).

Nyere primært indre istandsættelser har fundet sted 1948 (arkitekt Viggo Norn, Horsens), 1971 (arkitekt Helge Andreassen, Vejle) (jf. fig. 28-29) og 2004 (arkitekt Peter Villadsen, Grindsted).<sup>41</sup>

<sup>43</sup> Alternativet er, at den pågældende flytning ikke fandt sted, jf. fig. 28–29.

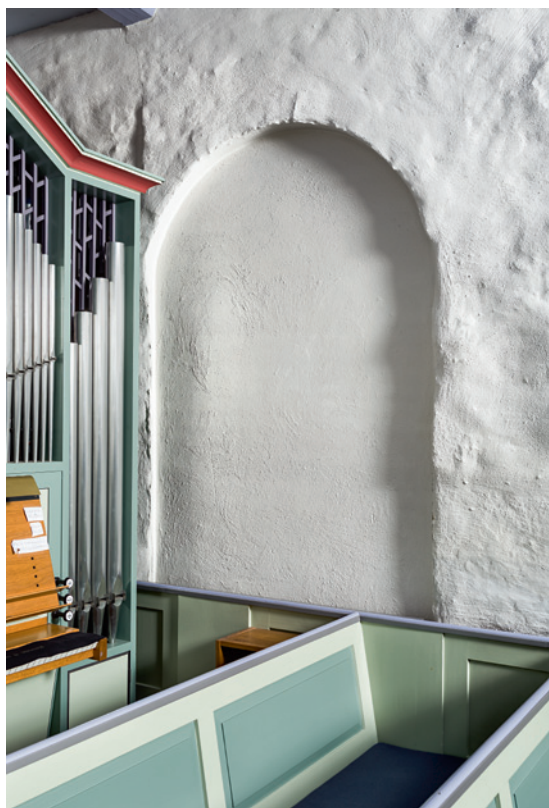
Fig. 30. Norddøren med buestik set indefra (s. 2536). Foto Arnold Mikkelsen 2017. – North door of nave with rounded arch seen from the inside.
