## ØSTER MARIE KIRKE

### BORNHOLMS ØSTRE HERRED

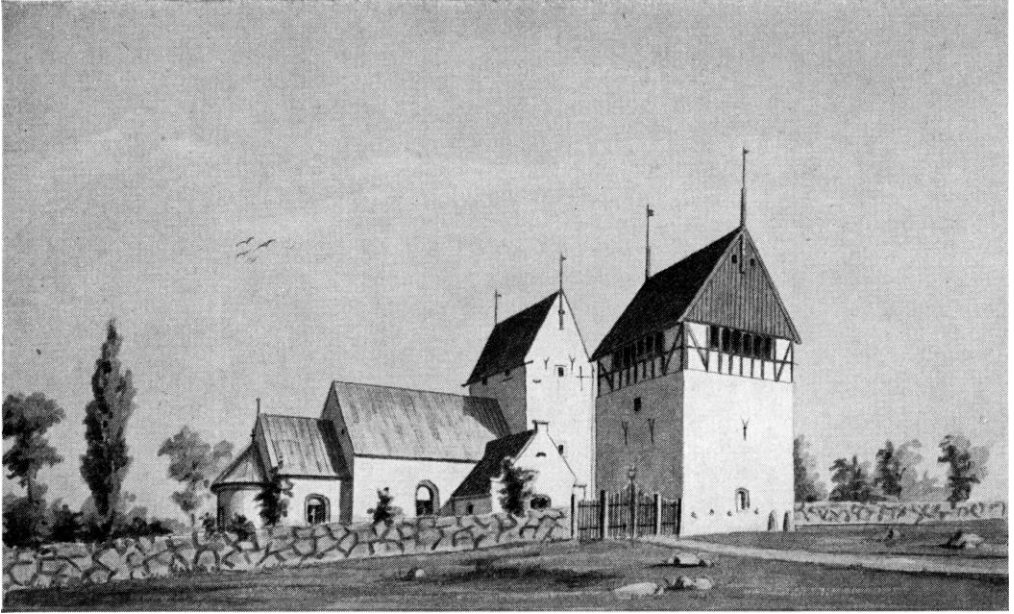
Fig. 1. Øster Marie. Den gamle kirke og klokketårnet, set fra nordøst.  
Efter tuschering af Martin Borch 1874.

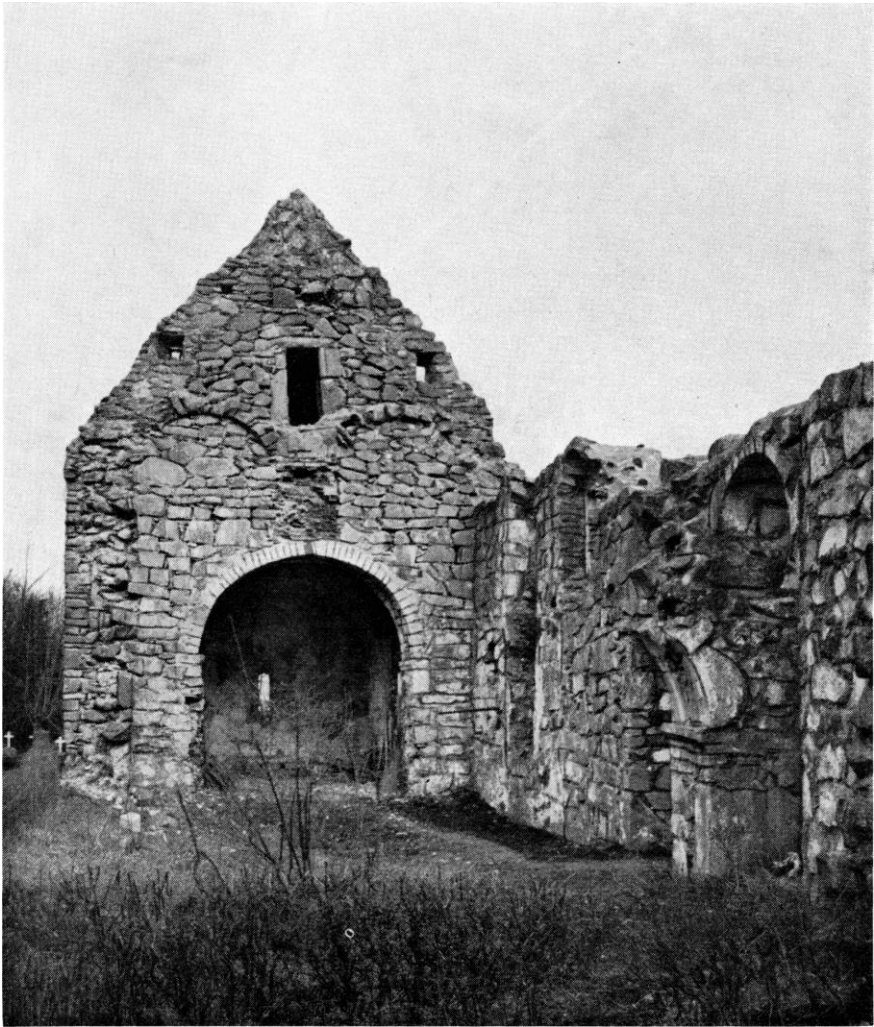
Fig. 4. Øster Marie. Den gamle kirkes ruin, set fra vest.

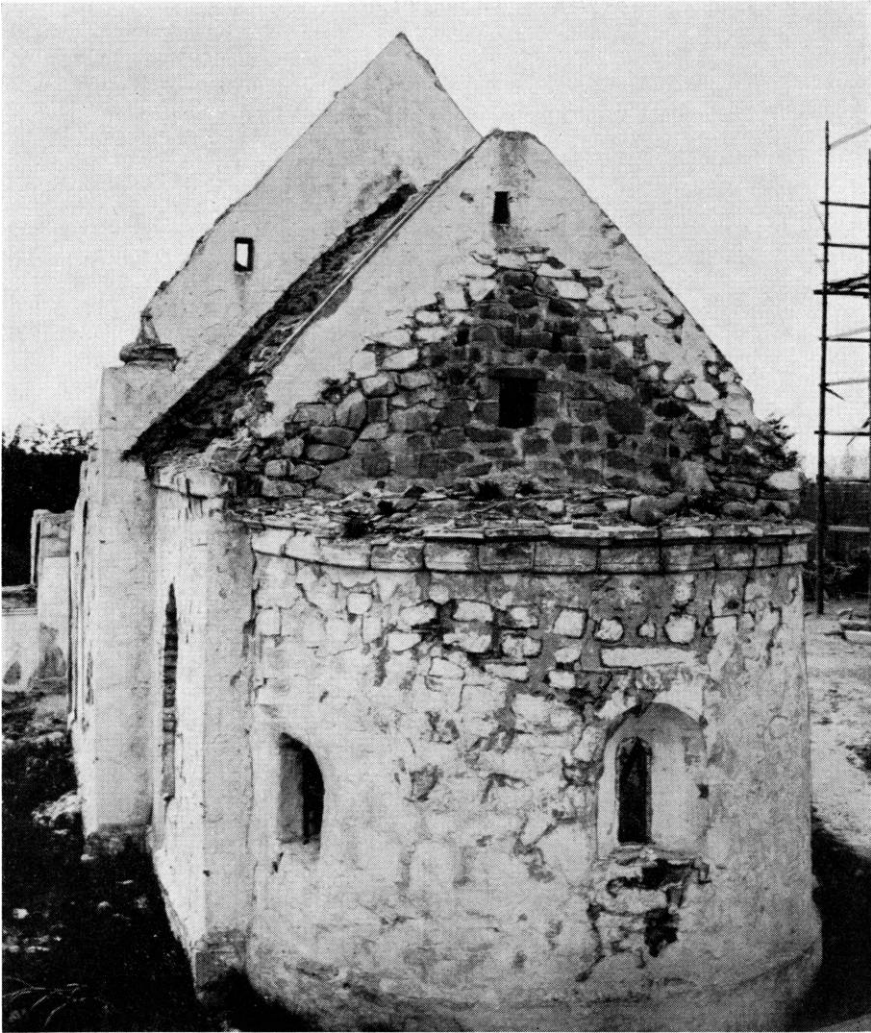
Fig. 5. Øster Marie. Den gamle kirke under nedbrydning, set fra øst.

Ovenpå korbhvælvet er der bygget et lille kammer (fig. 6), som belyses sparsomt af en smal sprække øverst i korets østre taggavl (fig. 5). Loftshøjden er kun et par meter og der er ingen egentlige vægge, men gulvet er jævnt stenlagt, og i vest findes der en ret bekvem dør, som har kunnet stænges mod skibets tagrum. Det har uden tvivl været muligt at benytte kammeret som gemmested, om ikke i det daglige, så dog lejlighedsvis. Men rummets hovedformål røbes af det spidsbuede tværsnit som viser, at kammeret først og fremmest må vurderes som et *aflastningshvælv*, der har lettet den svære tagkonstruktion for mindst et par og tyve tons.
