KAUSLUNDE KIRKE

VENDS HERRED

BYGNING

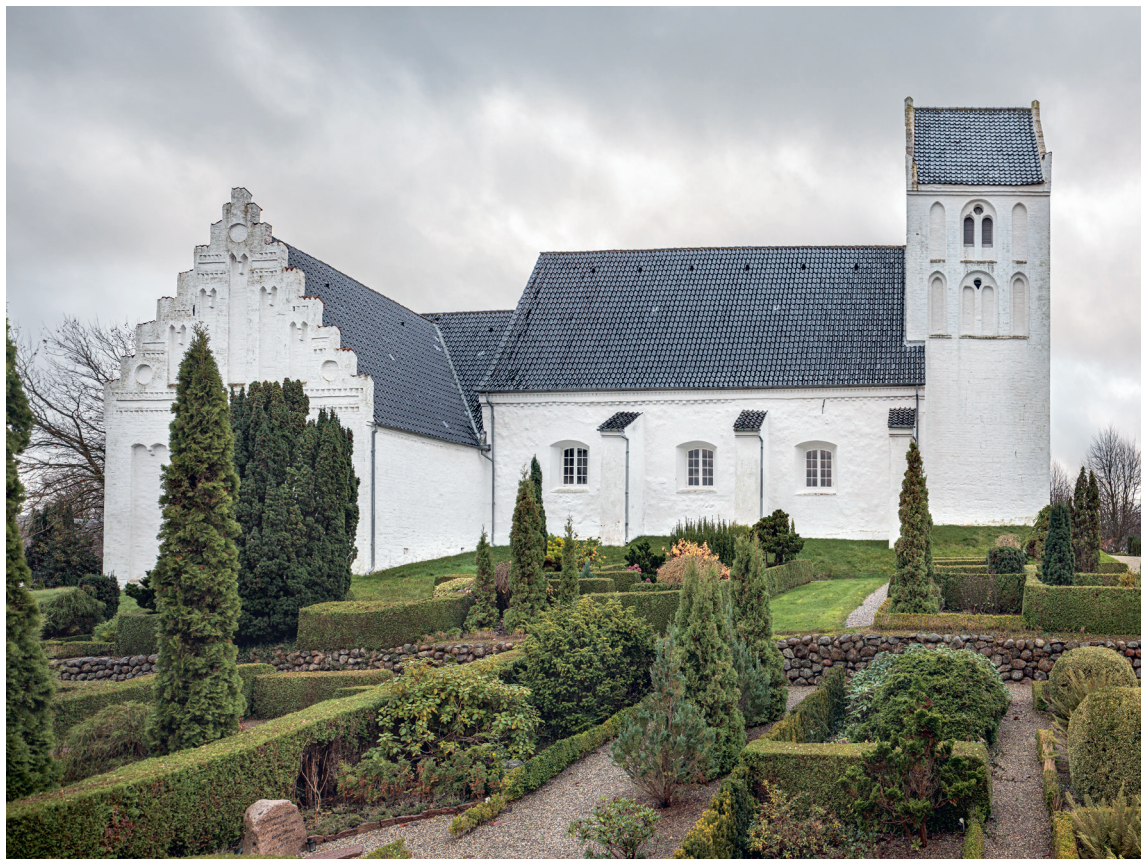
Fig. 4. Kirken set fra nord. Foto Arnold Mikkelsen 2021. – *The church seen from the north.*

Materiale og teknik. \dagger Apsis, kor og skib er opført af rå kamp over en dobbeltsokkel (s. 6306, fig. 1), der delvist er jorddækket; dog er hjørnerne af tilhugne kvadre, ligesom der findes en række kvadre over soklen på skibets nordside nærmest koret (jf. fig. 4). Soklen har et nedre led med skråkant og et øvre led med vulst over en hulkel.

Døre og vinduer. Norddøren er tilmuret, men dens placering er synlig såvel ude som inde (jf. fig. 4 og 9). Ifølge Chr. Axel Jensen stod den østre dørvange på en profilsokkelkvader med en ca. 7 cm bred firkantet »hjørneknop«. En tilsvarende sokkelkvader fra vestre vange var flyttet og lå op mod den østre.³⁹ Den romanske syddør er bevaret, omend ombygget (jf. fig. 47 og 104 og s. 6338).⁴⁰ Et tympanon (jf. fig. 7), der nu er indmuret i våbenhusets vestvæg, stammer formentlig fra den romanske, nu ombyggede, syddør (jf. s. 6338).⁴¹ Dets mål er 159×57 cm, idet bueslaget måler 119×53 cm. Et romansk vindue, der er placeret usædvanlig langt mod øst i korets nordmur, står tilmuret i lysningen, hvor det er forhugget ved tilmuringen, iflg. Chr. A. Jensen, og er synligt indefra (fig. 11–12) og udefra i sakristiets loftsrum (fig. 8).³⁹ Der synes at være rester af et romansk vindue i nordmuren mellem den østre stræbepille

Et *tårn*, der er smallere end skibet og med rektangulær grundplan opførtes i vest (fig. 4, 14 og 28-29). Det måler ca. 5 m øst-vest og ca. 6,8 m nord-syd. Tårnet er opført af munkesten i munkeskifte, rejser sig i fire stokværk og afsluttes foroven af en dobbelt falsgesims i nord og syd samt gavle i øst og vest. I vest (fig. 28 og s. 6338) har tårnet en dør, som må have erstattet den af biskop Jacob Madsen 1589 angivne dør (fig. 99). Dens spidsbue anes over døren (jf. fig. 28), og dens nordre vange

alteret, og to år senere udgifter til indsættelse af nye vinduer.²⁷ 1680 angives udgifter til forfærdigelse af et vindue ved prædikestolen.²⁷ På skibets nordside er der omkring alle tre vinduer store gennembrydninger (jf. fig. 4). Det kan derfor ikke udelukkes, at de nuværende vinduer har afløst ældre på samme sted.

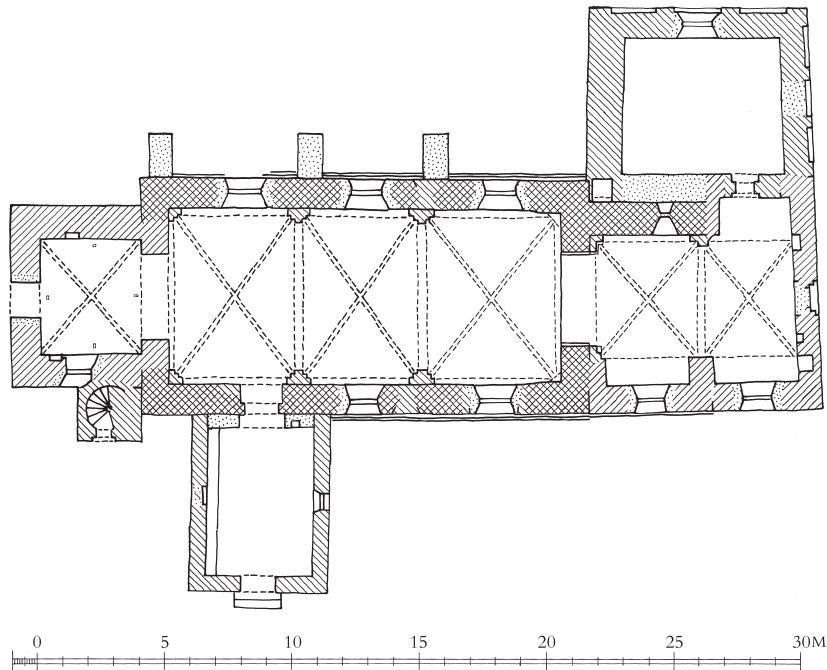
Fig. 5. Plan. 1:300. Målt af Lehn Petersens Tegnestue 1993, suppleret af Kirstin S. Eliassen og Mogens Vedsø 2021, tegnet af sidstnævnte 2023. Signaturforklaring s. 11. – Plan. Key on p. 11.

Den romanske kirke bestod af kor med \dagger apsis samt skib. Koret blev forhøjet og fik formentlig indbygget hvælv, og efterfølgende blev et \dagger sakristi føjet til korets nordside. I senmiddelalderen blev koret forlænget og ombygget, så det fik samme bredde som skibet. Et tårn opførtes i vest. Skibet fik indbygget hvælv og et våbenhus på skibets sydside, et trapphus tilføjedes på tårnets sydside, og endelig erstattedes det tidligere sakristi på det oprindelige kors nordside af et væsentligt større på hele det nye kors nordside. Kirkens orientering har en ret kraftig afvigelse mod nord.

Grundplan. Den romanske kirke bestod af et skib, der er ca. 17,5 m langt og ca. 9,4 m bredt og et væsentligt smallere (\dagger)kor med \dagger apsis.

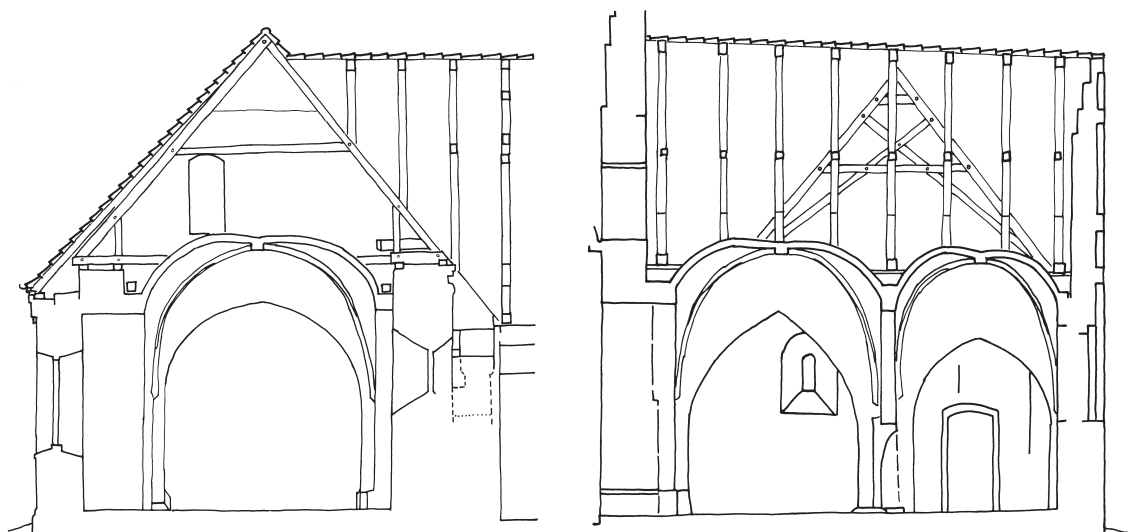
Fig. 6a-b. Opmåling af det udvidede kor (s. 6314). 1:150. a. Tværsnit gennem vestre fag set mod vest. b. Længdesnit set mod nord. Målt af Mogens Vedso og Christian E. Vedso 2022, tegnet af førstnævnte 2023. – Scale drawing of the extended chancel. a. Cross-section through western bay looking west. b. Longitudinal section looking north.

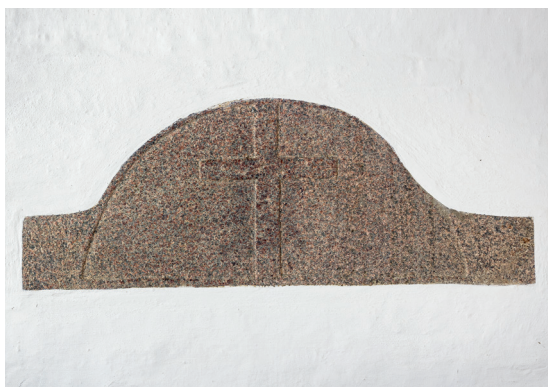
Fig. 7. Tympanon (s. 6311), indmuret i våbenhusets vestmur. Foto Arnold Mikkelsen 2021. – Tympanum walled into the west wall of the porch.

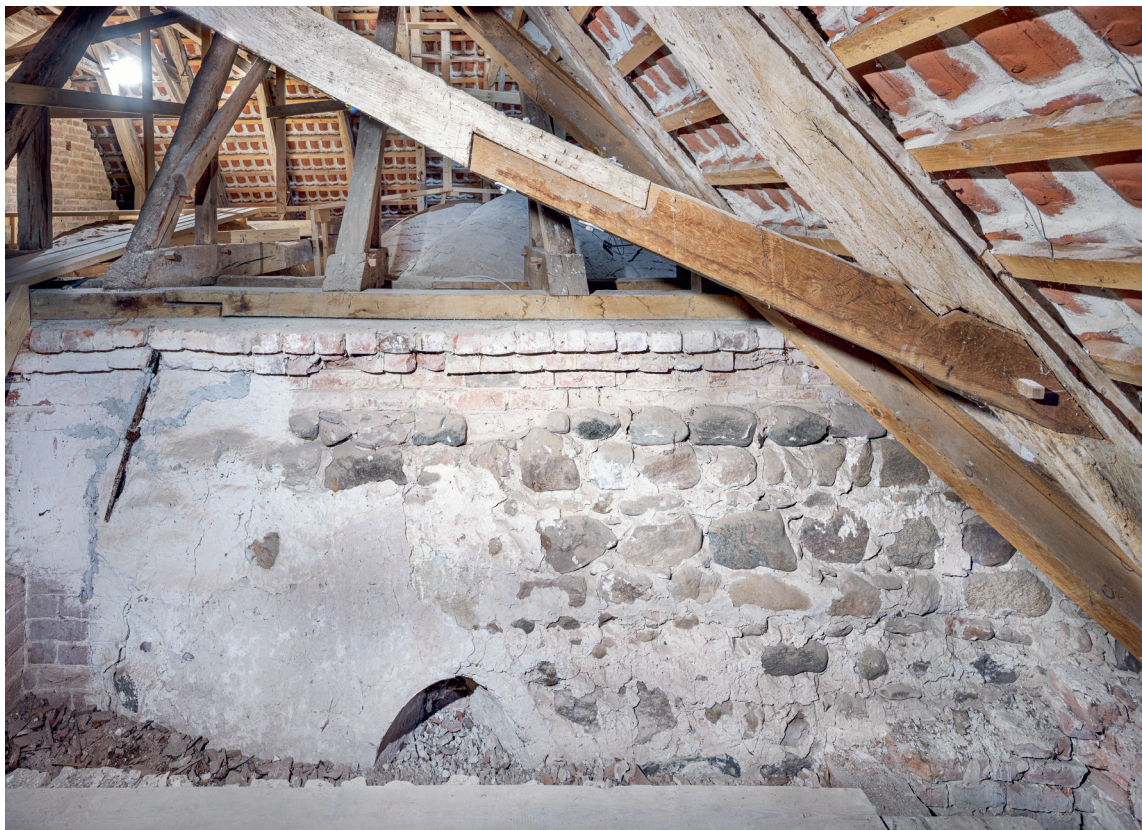
Fig. 8. Det romanske kors nordside med †vindue (s. 6311) og med murforhøjelse set fra nord (s. 6312). Foto Arnold Mikkelsen 2022. – North side of the Romanesque chancel with †window and with wall heightening seen from the north.

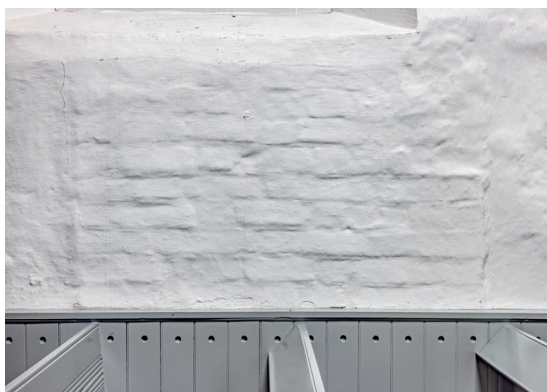
Fig. 9. Den tilmurede, romanske norddør, inderside (s. 6311). Foto Arnold Mikkelsen 2021. – The bricked-up, Romanesque north door, inside.

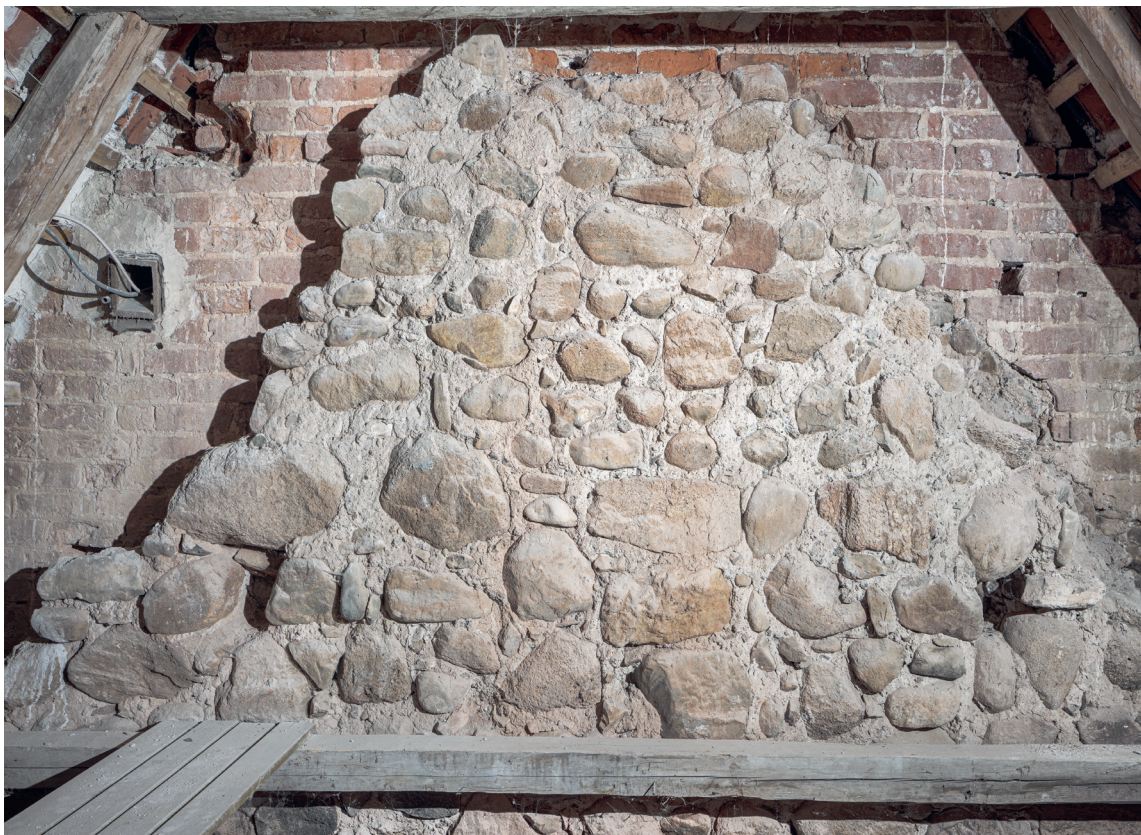
Fig. 10. Skibets vestgavl (s. 6312), set mod vest. Foto Arnold Mikkelsen 2022. – *West gable of the nave, looking west.*

Taggavle. Triumfgavltrekanterens nedre del af rå kamp er formentlig delvist bevaret, men må være noget omsat i forbindelse med en af de senere middelalderlige ombygninger (jf. †tagværker, s. 6426). Skibets vestgavl af rå kamp er bevaret (fig. 10 og 100).

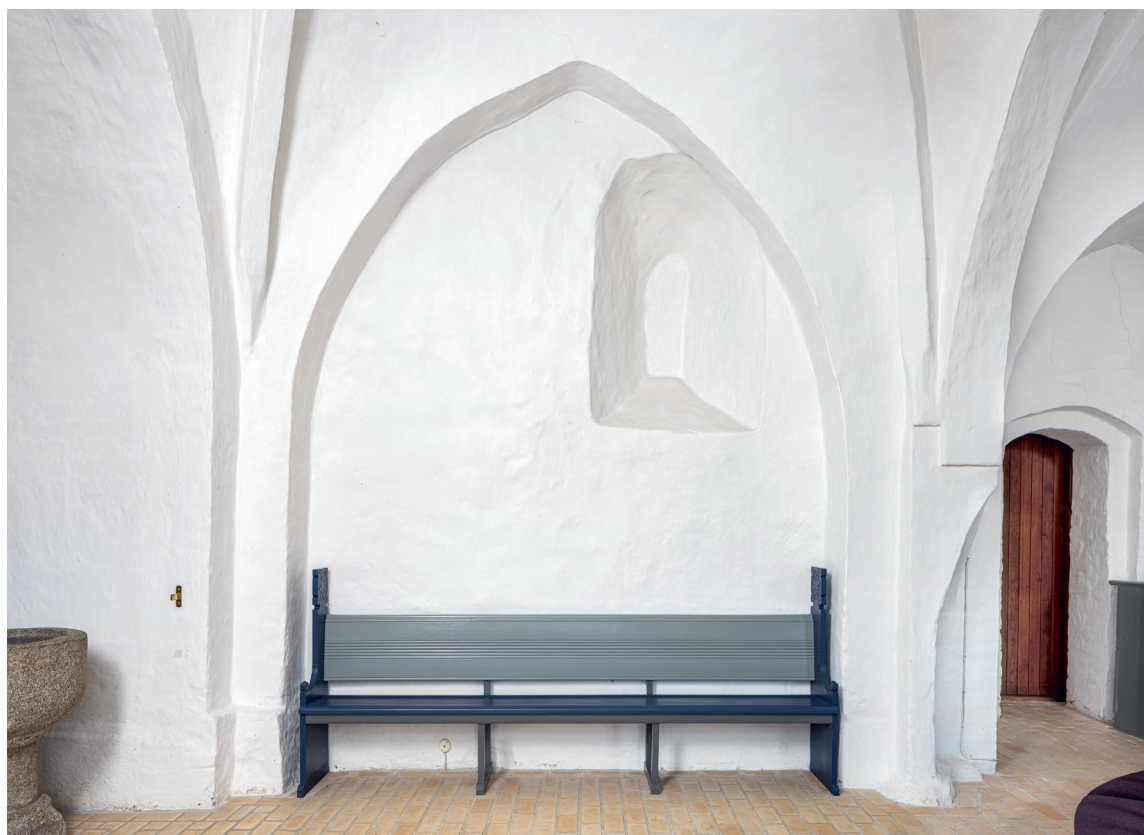
Fig. 12. Det romanske kors nordvæg med oprindeligt \dagger vindue (s. 6311), samt skjoldbue fra ældre, sekundært \dagger hvælv i koret (s. 6313), set mod nord. Foto Arnold Mikkelsen 2021. – *North wall of the Romanesque chancel with original \dagger window, as well as wall rib from older, secondary \dagger vault in the chancel, looking north.*

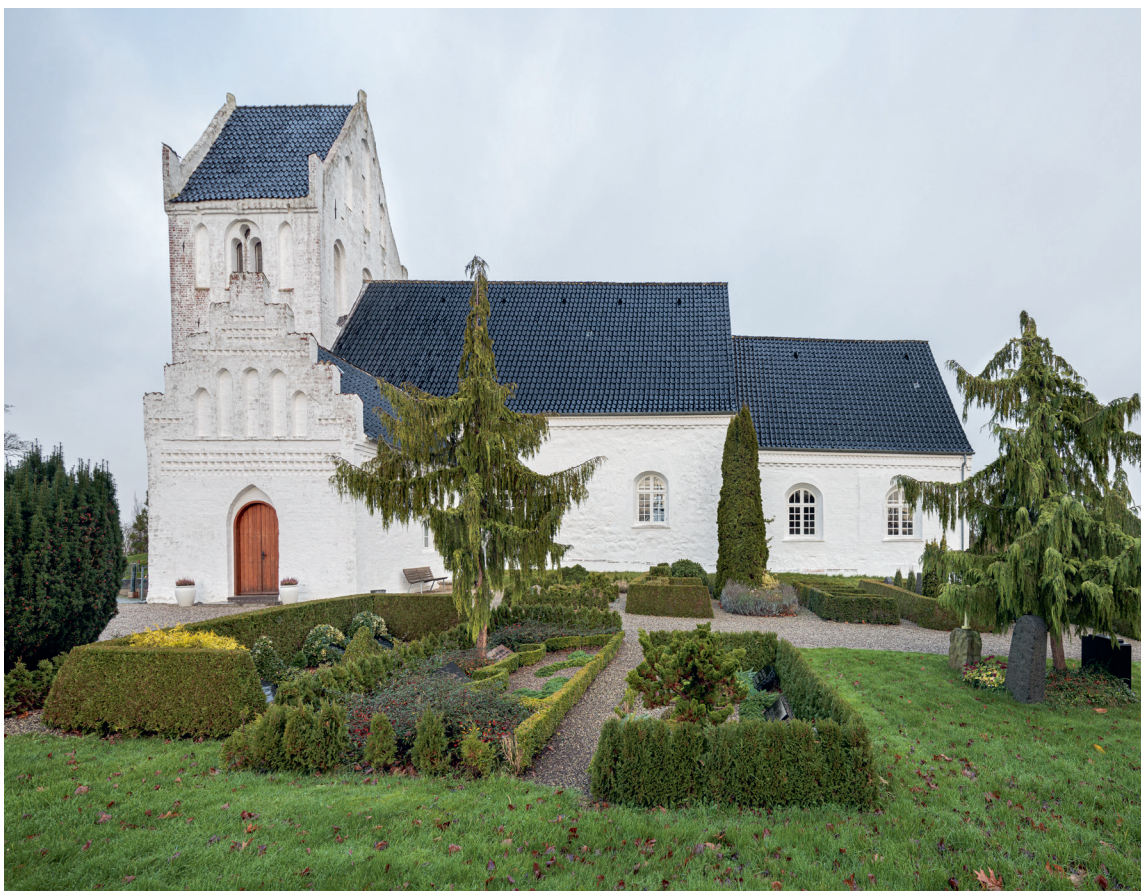
Fig. 14. Kirken set fra syd. Foto Arnold Mikkelsen 2021. – *The church seen from the south.*

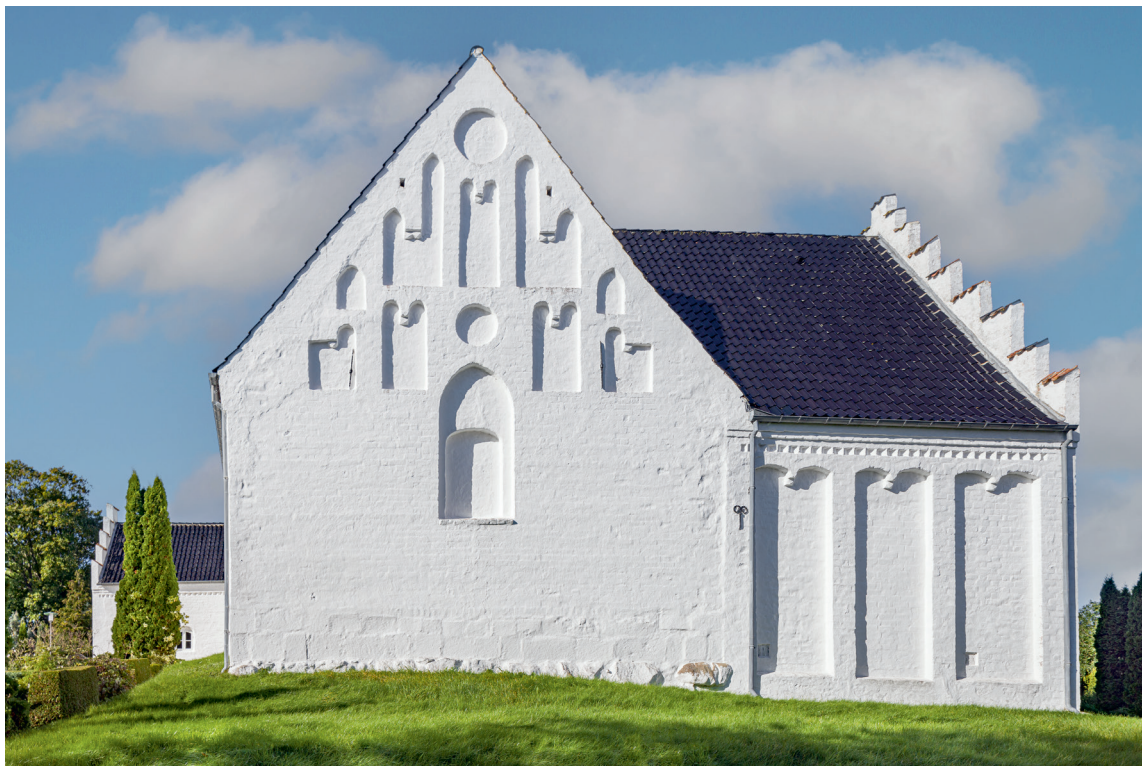
Fig. 15. Korforlængelsens østgavl (s. 6317), samt sakristiets østmur (s. 6329). Foto Arnold Mikkelsen 2021. – *The east gable of the chancel extension, as well as the east wall of the sacristy.*

Midt i østgavlen er et fladbuet, falset \uparrow vindue i et spidsbuet spejl (jf. fig. 15). Vinduet står i det ydre tilmuret midt i lysningen; indvendig i murflugten. På sydsiden ses spor af store, fladbuede vinduer over de nuværende (jf. fig. 16). I østfagets nordside ses på indersiden spor af et 132 cm bredt vindue, hvis bueform ikke kan erkendes (jf. fig. 17 og 81).

Den blændingsprydede korgavl (fig. 15) er nu uden kamme. Umiddelbart over vinduets spejl og i gavlspidsen er en cirkelblænding, mens gavlen i øvrigt er etagedelt og dekoreret med et system af hovedsagelig tvillingdelte højblændinger. Nedre række har fire blændinger. De inderste og højeste er tvillingdelte og med rundbuer, der bæres af profilerede konsoller, bestående af to bindere; den øvre med rundstav i underkanten og den nedre tilspidset. I de ydre, lidt lavere blændinger

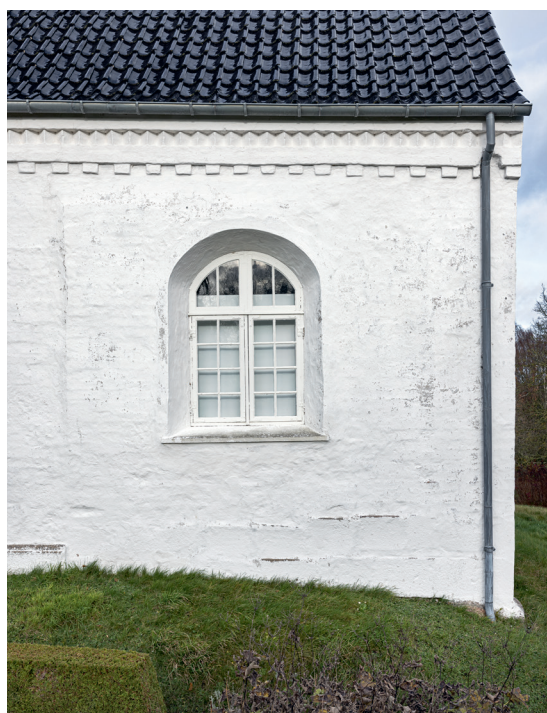
Fig. 16. Korforlængelsens sydmur (s. 6314). Foto Arnold Mikkelsen 2021. – *South wall of lengthened chancel.*

Murværket er opført af tegl i munkeskifte over en sokkel af genanvendte granitkvadre. Sydmuren er, som ovenfor nævnt, opført i to faser (fig. 16). I den østre del såvel som i østgavlen ses adskillige glatte kvadre, der udgør en ikke-fremspringende, to skifter høj, sokkel. Sydsidens vestfag er opført over den udflyttede sokkel fra det romanske kors sydмур.⁴⁴ Sydsiden afsluttes foroven af en falsgesims, båret af tandsnit. Den er magen til skibets

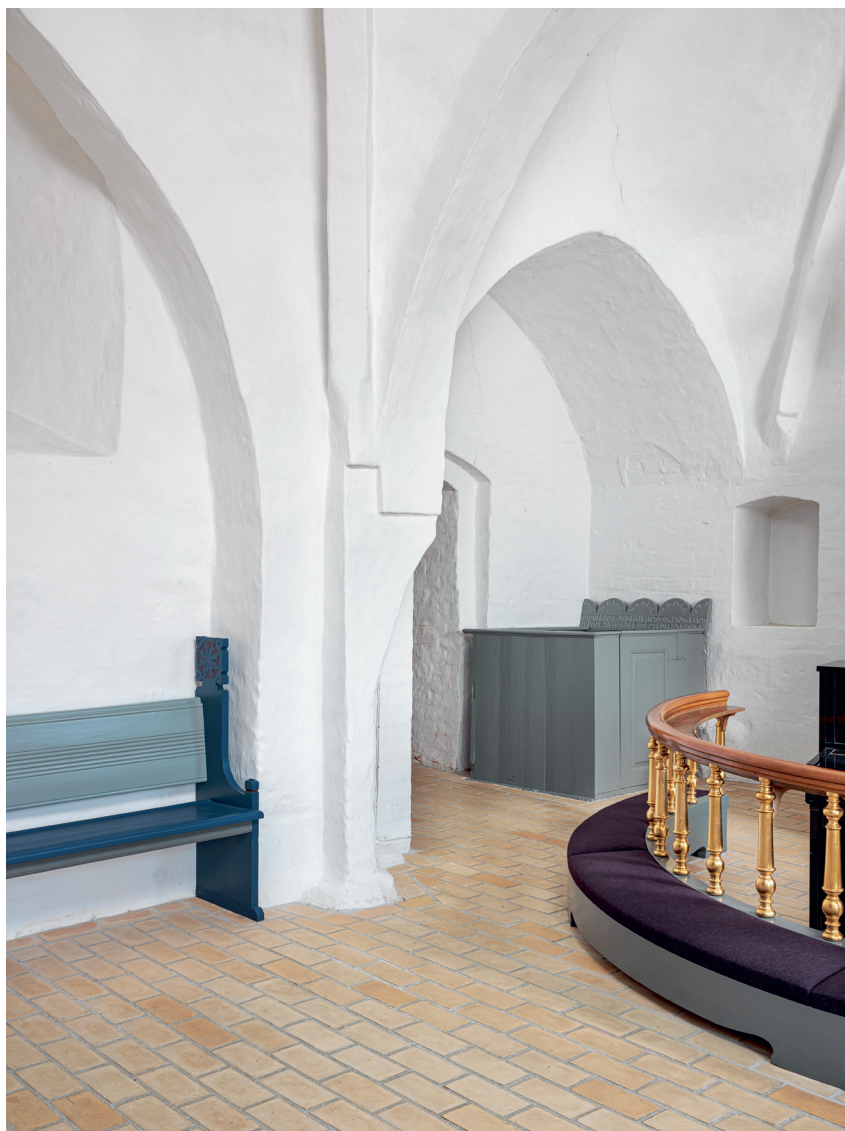
Fig. 17. Det udvidede kors nordvæg (s. 6314), set mod nordøst. Foto Arnold Mikelsen 2021. – *The north wall of the extended chancel, looking north east.*

Det nyetablerede kor overdækkes af to fag rektangulære krydshvælv med retkantede halvstensribber. Hvælvene bæres dels af de ældre skjoldbuer i vestfagets vest- og nordside, dels af de dybe skjoldbuenicher i sydsiden og østfagets nordside.⁴⁵ I øst er et muret forlæg samtidigt med gavlmuren. Hvælvene adskilles af en spidsbuet, halvanden sten bred gjordbue, der i syd bæres af en aftrappet konsol (fig. 18), i nord af en falset pille, der nu præges stærkt af senere ændringer

(fig. 17).⁴⁶ Til at bære tagværket opførtes på loftet to strækmure. Den nordre i forlængelse af det romanske kors nordmur og båret af skjoldbuenichen i østfaget, og den søndre bæres på tilsvarende vis af de to dybe nicher her. Denne disposition er endnu et resultat af ønsket om symmetri i tagkonstruktionen (jf. s. 6315).

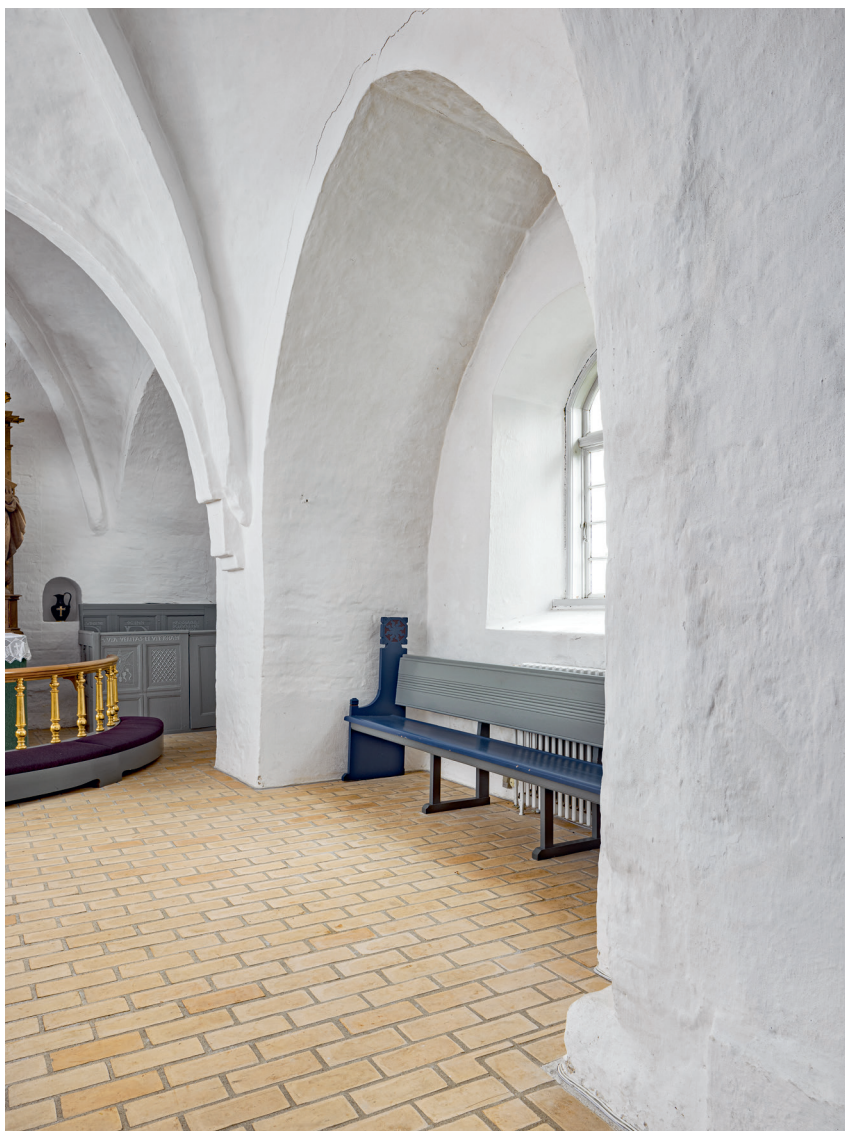
Fig. 18. Det udvidede kors syd væg (s. 6314), set mod sydøst. Foto Arnold Mikkelsen 2021. – *The south wall of the extended chancel, looking south east.*

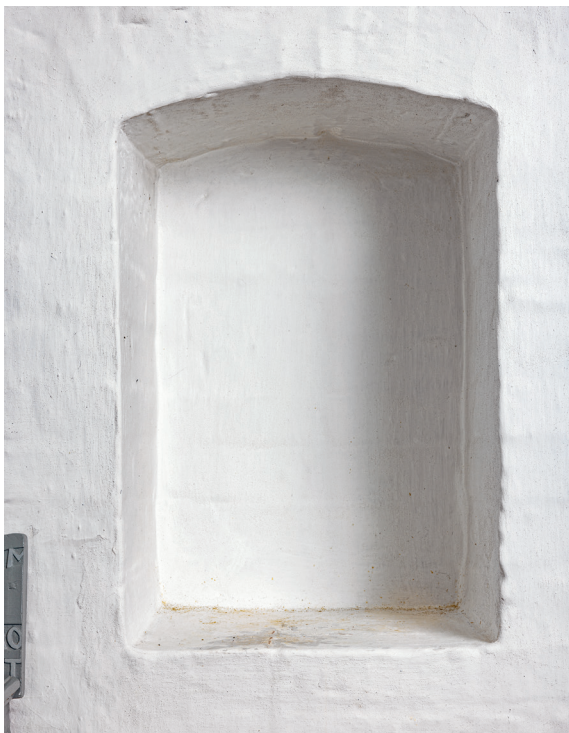
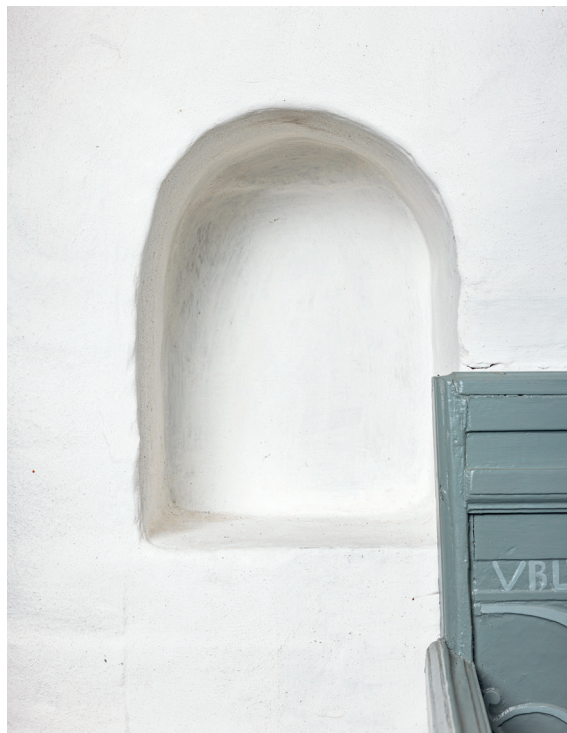
Fig. 19–20. Nicher i korets østvæg (s. 6316), set mod øst. 19. I nord (jf. fig. 17). 20. I syd (jf. fig. 18). Foto Arnold Mikkelsen 2021. – Niches in the east wall of the chancel, looking east. 19. In the north (cf. fig. 17). 20. In the south (cf. fig. 18).

I korets østmur er tre nicher. Nord for alteret (jf. fig. 19) er en fladbuet niche, der er 88 cm

høj, 58 cm bred og 46 cm dyb; syd for \uparrow vinduet en lille niche (jf. fig. 84), der er med let trykket, rundbuet overdækning og er 46 cm høj, 34 cm bred og 30 cm dyb. Et vandret, lille fremspring i bagvæggen nær buetoppen lader sig ikke forklare. Den sydligste niche, der næsten er helt dækket af degnestolen (jf. fig. 84 og s. 6365), har ret overkant, er 70 cm høj, 65 cm bred og 60 cm dyb.

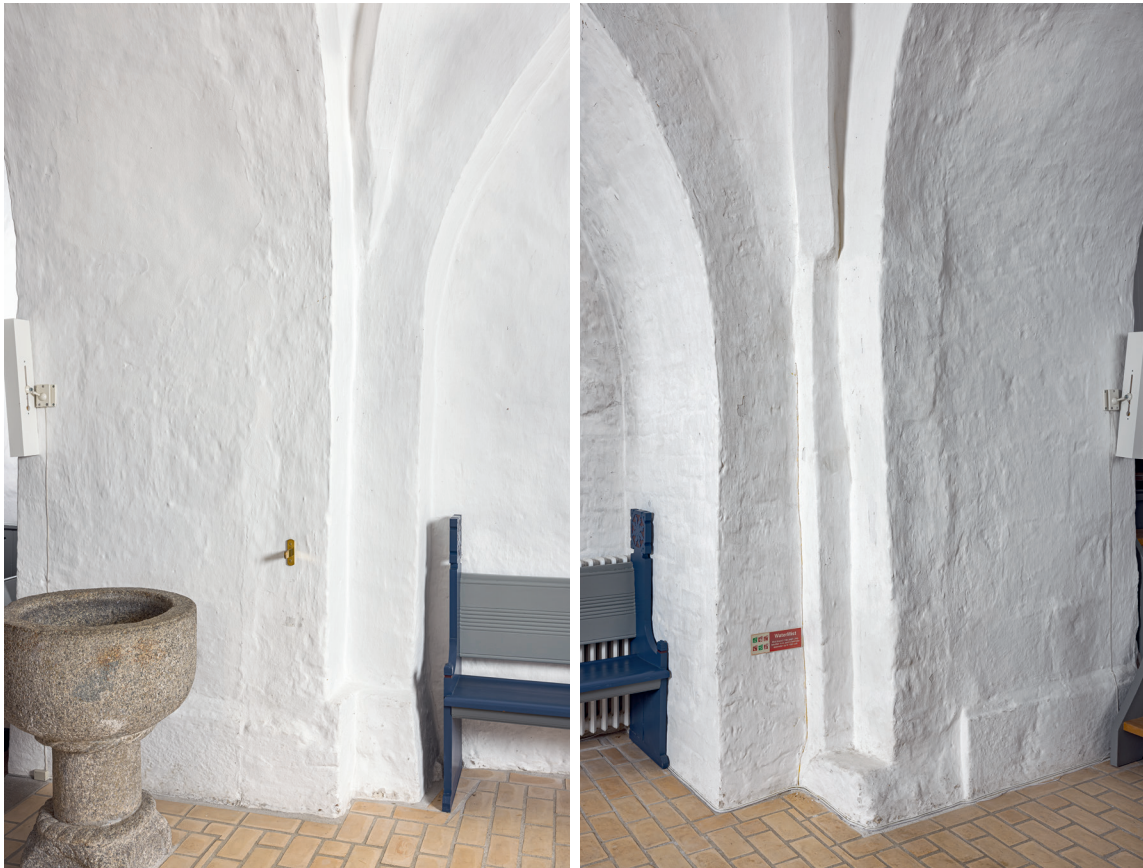
Fig. 22-23. 22. Triumfbuens nordre vange set fra syd, samt det ældre \dagger korhvælvs nordvestre hjørnepille (s. 6313). 23. Det udvidede kors sydvestre hjørne med hvælvpille og korbuens søndre vange (s. 6313). Foto Arnold Mikkelsen 2021. – 22. Northern side member of the chancel arch, seen from the south, as well as the north west corner pier of the older \dagger vault. 23. The south-west corner of the extended chancel with a vault pier and the southern side member of the chancel arch.

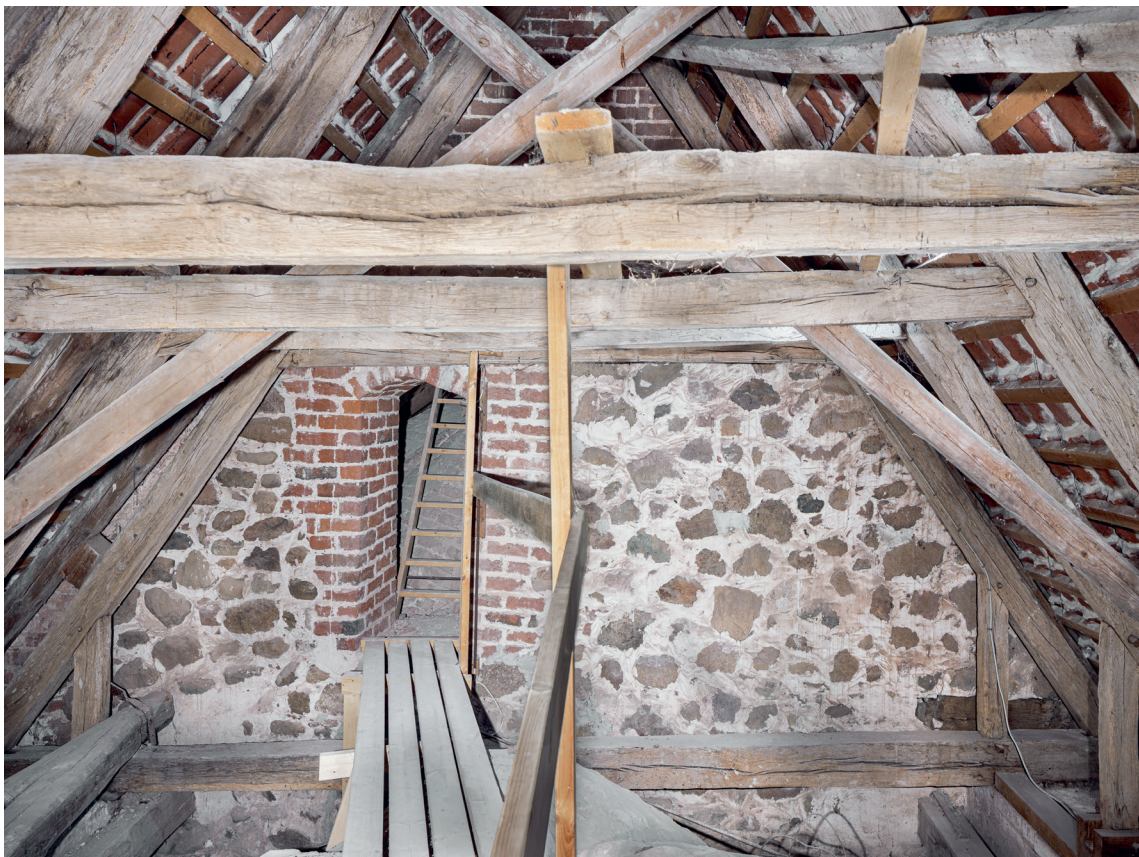
Fig. 24. Triumfgavlen med gavlspar og med dør (s. 6318) set mod vest. Foto Arnold Mikkelsen 2022. – *Chancel arch gable with gable rafters and with door looking west.*

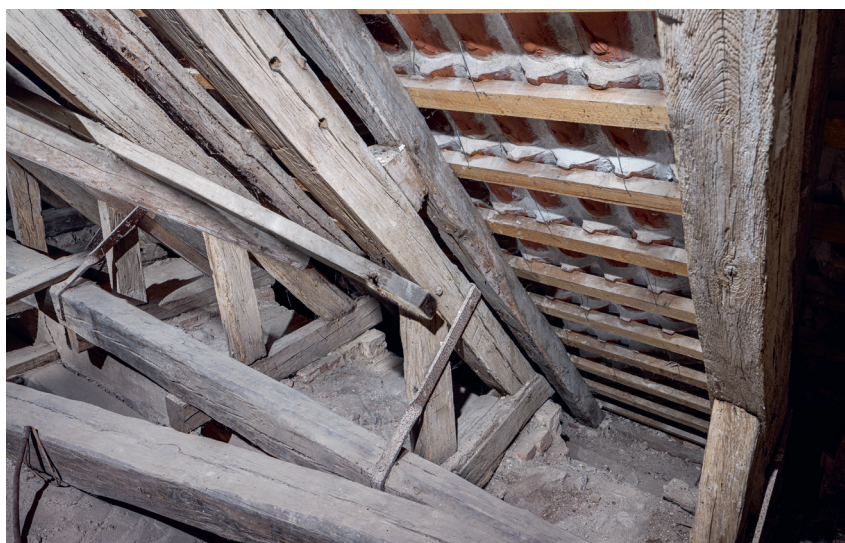
Fig. 25. Korets søndre strækmurs murkrone set mod sydøst (s. 6317). Foto Arnold Mikkelsen 2022. – *Top course of the southern stretch wall of the chancel looking south east.*

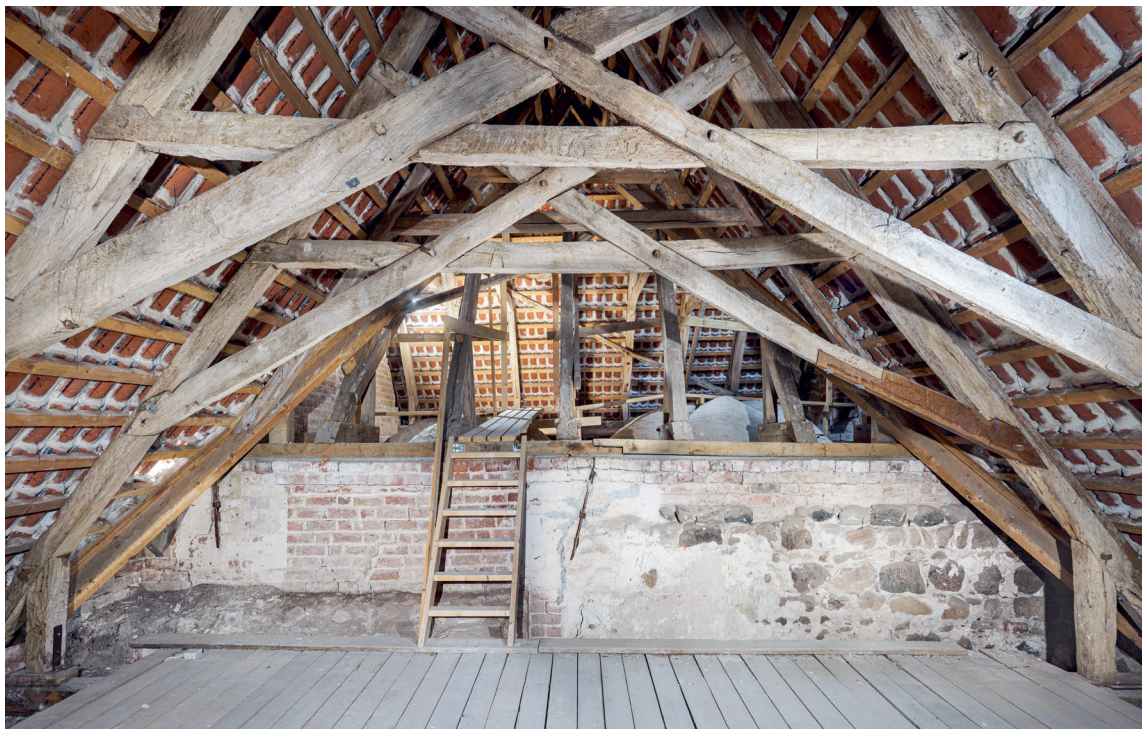
Fig. 26. Sakristiets tagværk (s. 6339) og korets nordmur set mod syd (s. 6314). Foto Arnold Mikkelsen 2022. – *Roofing of sacristy and north wall of chancel looking south.*

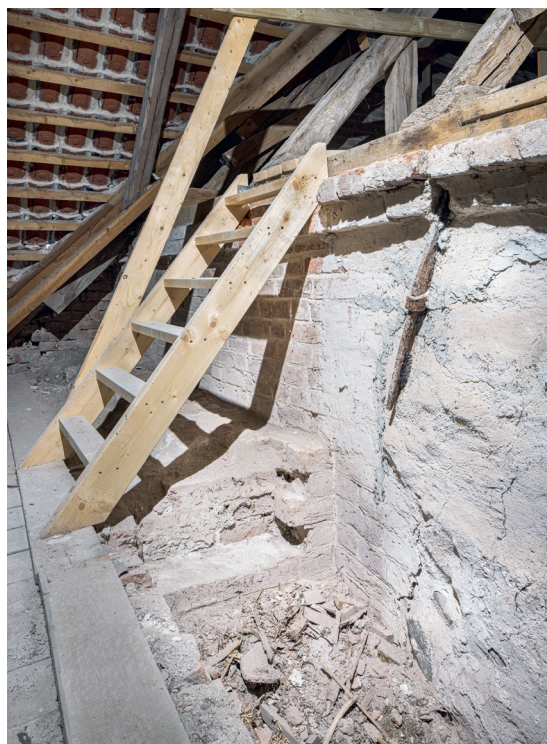
Fig. 27. Rest af halvgavl på korforlængelsens frem-springende nordfacade, set mod sydøst (s. 6314). Foto Arnold Mikkelsen 2022. – *Remains of half-gable on projecting north facade of lengthened chancel, looking south east.*

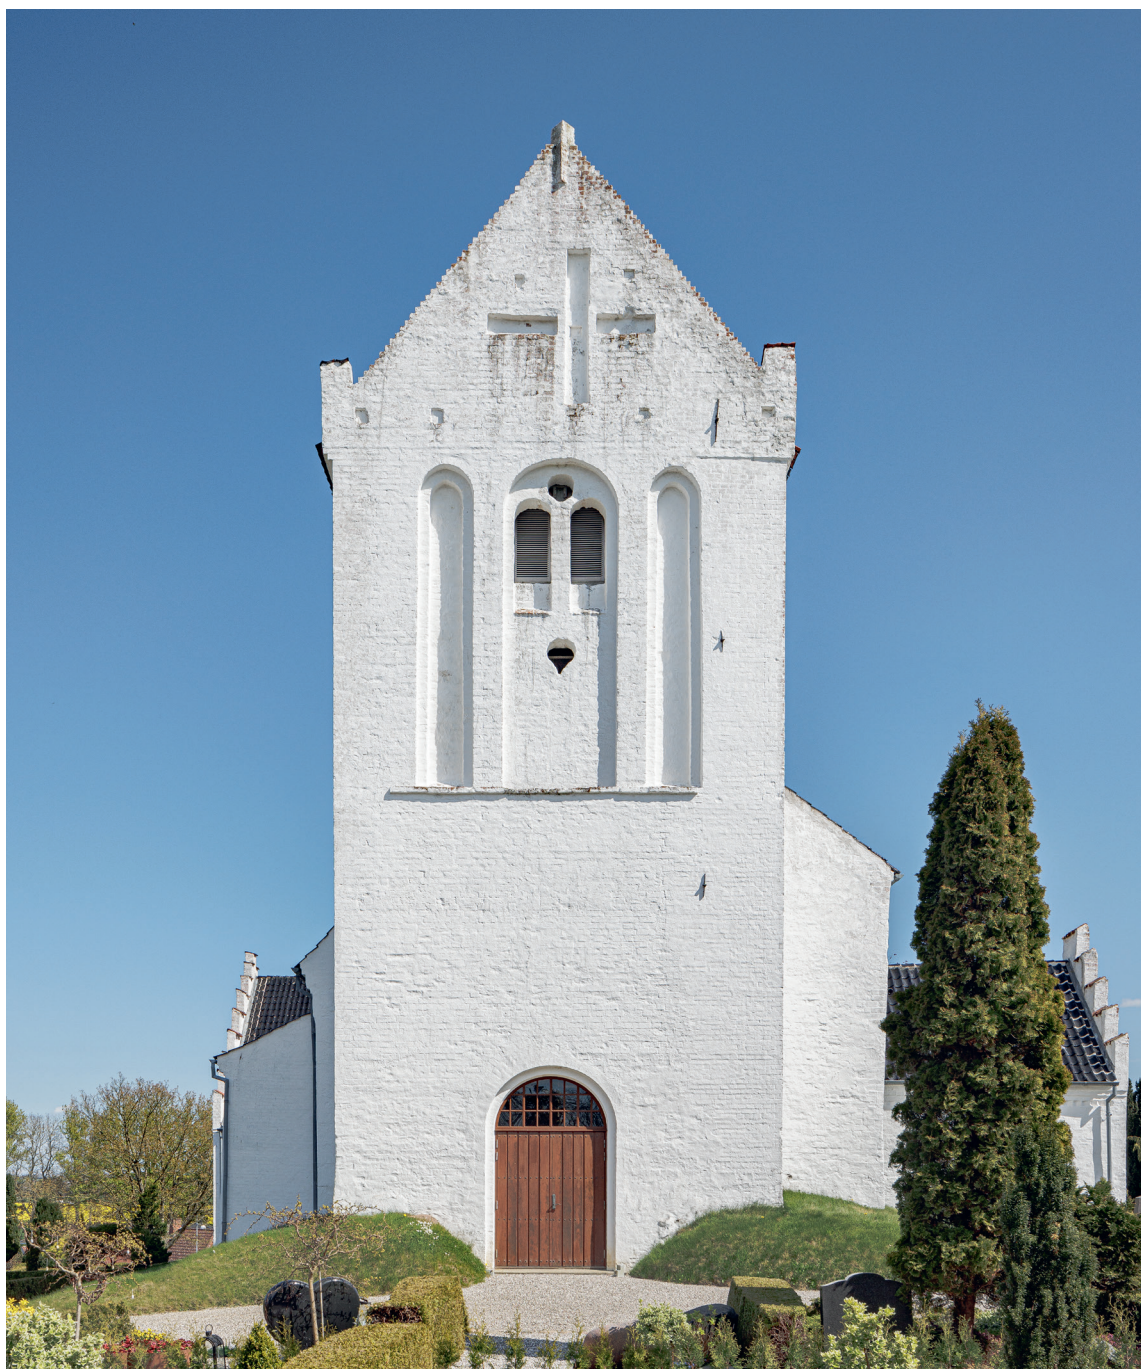
Fig. 28. Tårnet set fra vest (s. 6319). Foto Arnold Mikkelsen 2022. – *The tower seen from the west.*

A tower narrower than the nave with a rectangular ground plan was built in the west (figs. 4 and 28–29). The tower is built in brick and rises through four floors with gables in east and west. In the west (fig. 28) the tower has a door which must have replaced the door indicated by Bishop

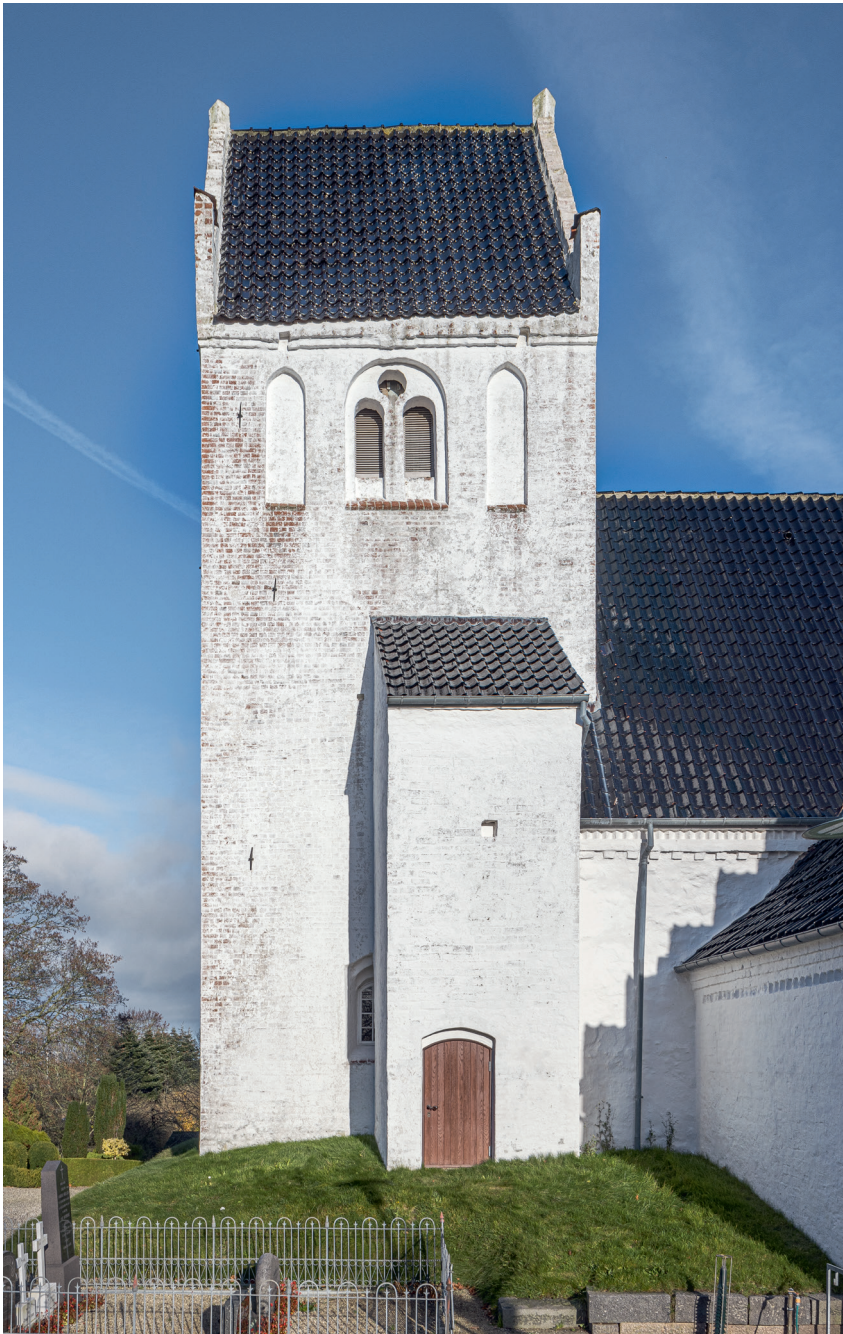
Fig. 29. Tårn (s. 6319) med trappehus (s. 6324) set fra syd. Foto Arnold Mikkelsen 2021. – Tower with stairwell seen from the south.

A stairwell (cf. fig. 29) has been added secondarily to the south side of the tower and placed far towards the east. On the south side near the western corner there is a segmentally arched door. The segmentally arched overdoor space has been broken through the south wall of the tower, which has been rebuilt here as far as the south east corner of the tower (fig. 36).

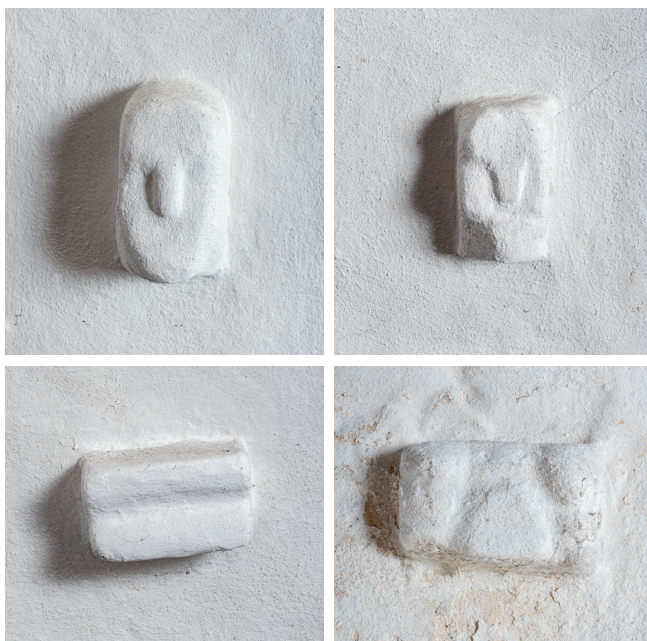
Fig. 30–33. Dekorative elementer i form af hoveder og formsten i tårnhvælvets kapper (s. 6320) mod hhv. øst, syd, nord og vest. Foto Arnold Mikkelsen 2021. – *Decorative elements of heads and moulded bricks in the severies of the tower vault looking east, south, north and west.*

der af tegl, i nord og vest profilsten (fig. 30–33).⁴⁸ Vestligt i nord- og sydmuren er der små, fladbuede nicher (fig. 102) henholdsvis 139 og 134 cm over gulvniveau. De måler 65 og 64 cm i højden, 48 cm i bredden og er 28 cm dybe. Disse kan have skullet tjene liturgiske formål i forbindelse med dåbshandlinger (jf. s. 6347).

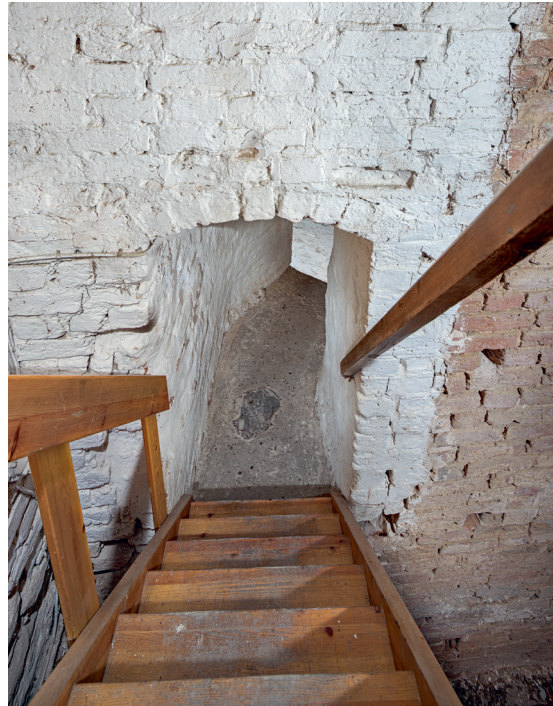
Fig. 36. Trappehusets overdør set fra nedre mellemstokværk (s. 6325). Foto Arnold Mikkelsen 2021. – *The upper door of the stairwell seen from the lower intermediate floor.*

gende, fladbuet tøndehvælv og her har en kantet spindel. Den fladbuede overdør er brudt igennem tårnets sydmur, der her er ommuret hen til tårnets sydøsthjørne (fig. 36). Samtidig hævedes

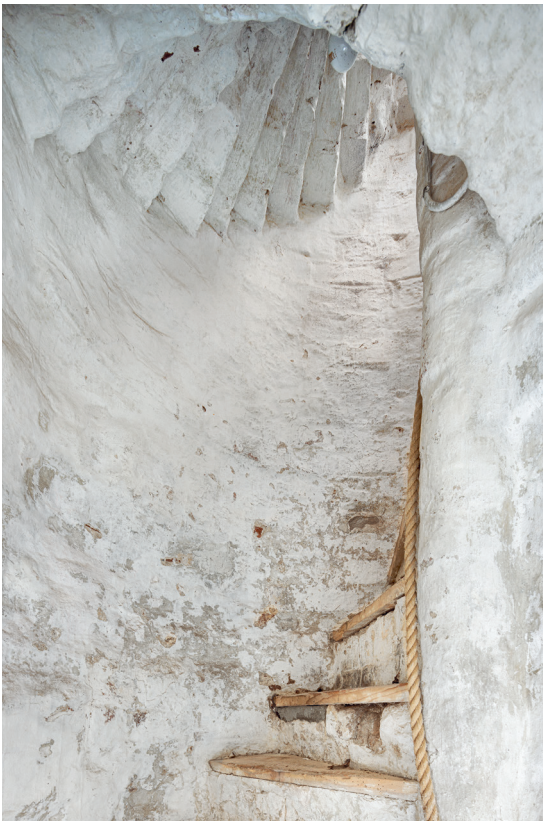
Fig. 35. Trappehusets spindeltrappe set nedefra (s. 6324). Foto Arnold Mikkelsen 2021. – *The stairwell's spiral staircase seen from below.*

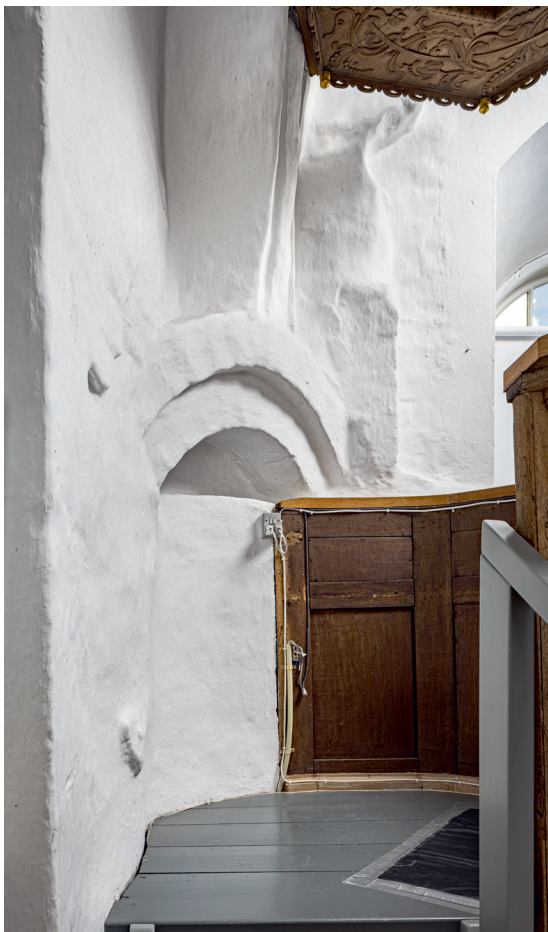
Fig. 37. Skibets sydøsthjørne med trombe (s. 6327). Foto Arnold Mikkelsen 2021. – *South east corner of the nave, with squinch.*

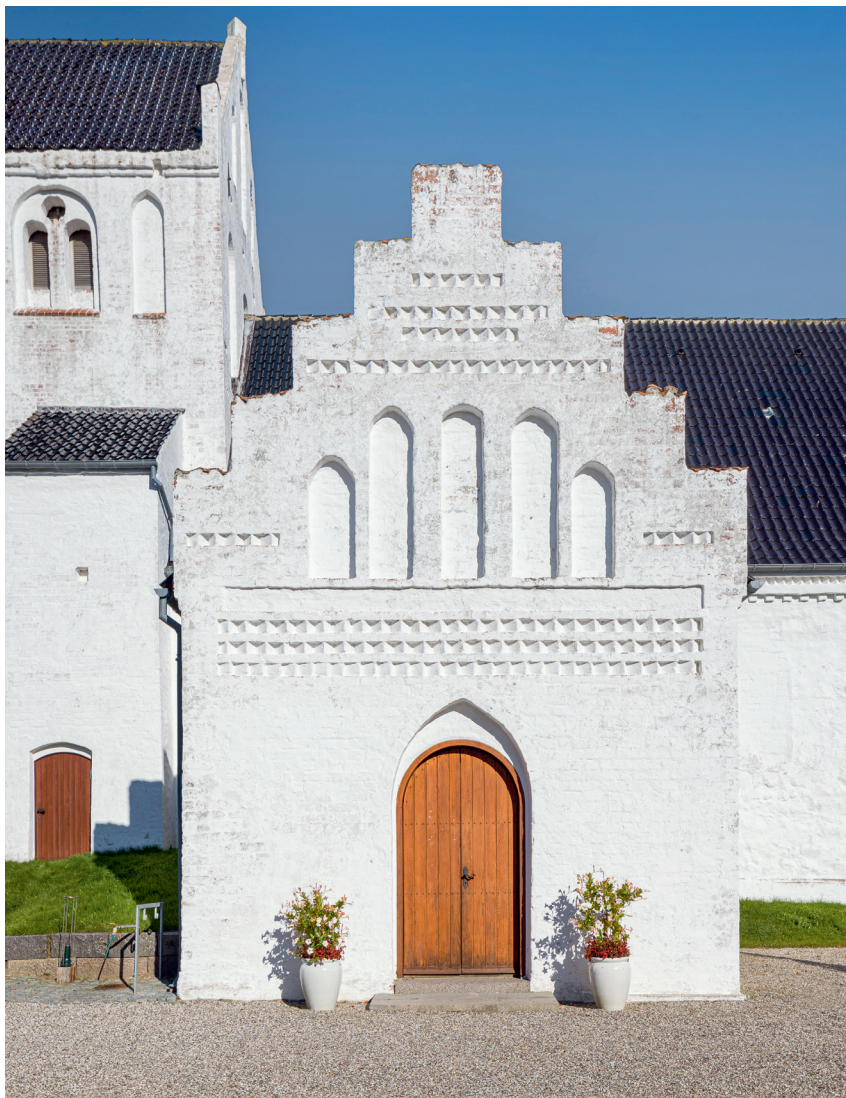
Fig. 39. Våbenhuset set fra syd (s. 6327). Foto Arnold Mikkelsen 2021. – *The porch seen from the south.*
