KAUSLUNDE KIRKE

VENDS HERRED

BYGNING

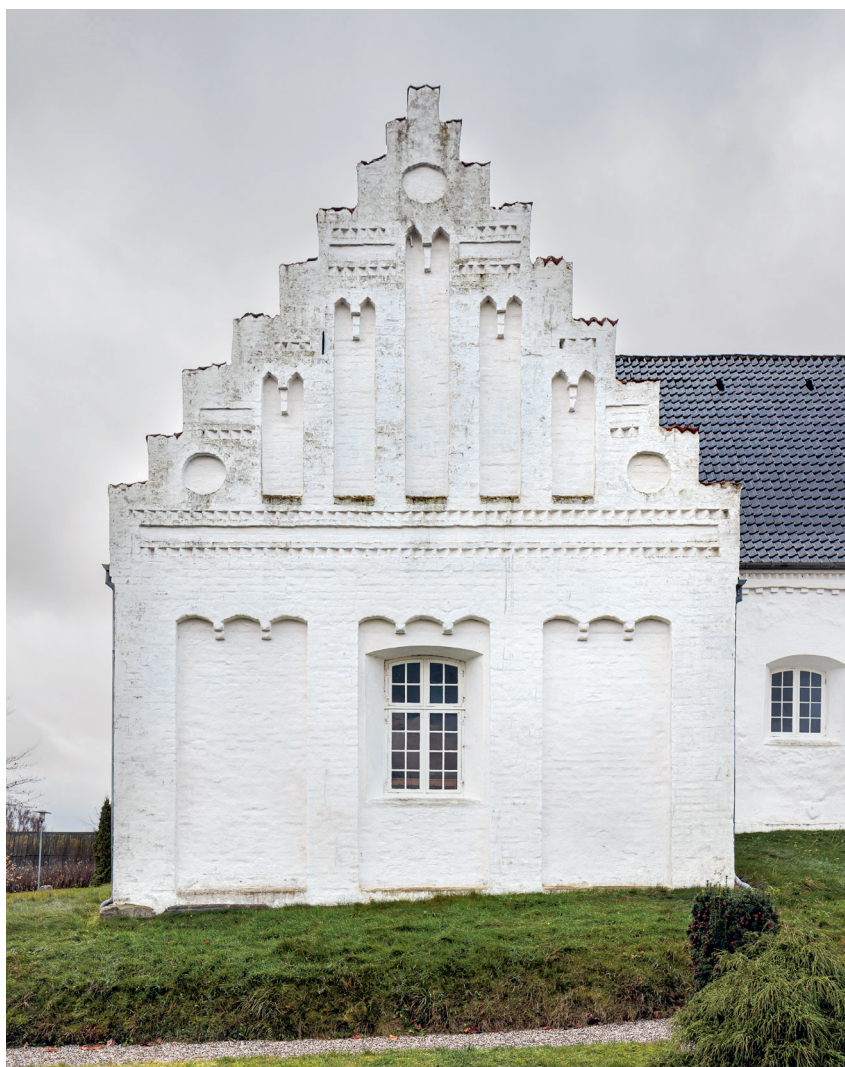
Fig. 40. Sakristiets nordgavl (s. 6332), set fra nord. Foto Arnold Mikkelsen 2021. – *The north gable of the sacristy, seen from the north.*

Adskillige krumme sokkelkvadre fra apsis er genanvendt som sokkel under sakristiet (s. 6329, jf. fig. 40).

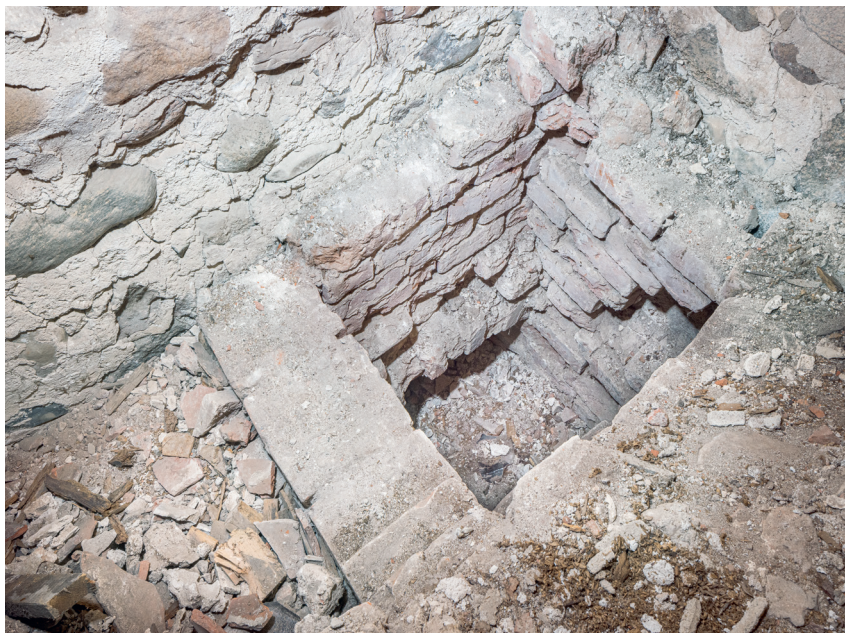
Fig. 41. Muret skakt (s. 6331) i sakristiets sydvsthjørne, set fra sakristiets loftsrum. Foto Arnold Mikkelsen 2022. – *Masonry shaft in the south west corner of the sacristy, seen from the loft of the sacristy.*

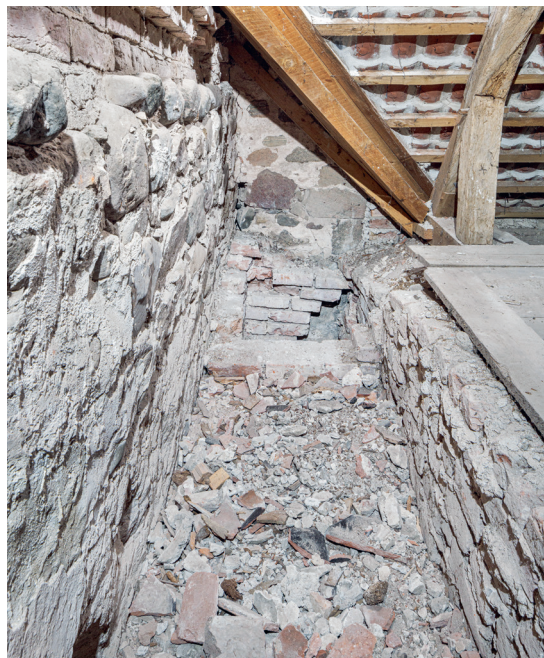
Fig. 42. Det romanske kors nordside og den murede skakt (jf. fig. 41, s. 6331) set mod vest i sakristiets loftsrum. Foto Arnold Mikkelsen 2022. – *North side of the Romanesque chancel and the masonry shaft in the south west corner looking west in the loft of the sacristy.*

Fra loftsrummet ses i sydvestre hjørne – mellem det romanske kors nordmur og den fremspringende del af skibets østgavl – en meget usædvanlig, lodret muret skakt (fig. 41-42), der foroven udgår fra et niveau svarende til murkronen af sakristiets vestmur. Den omtrent kvadratiske skakt, der foroven måler ca. 72×77 cm, er delvist skabt ved en skalmuring af ovennævnte romanske murstrækninger. Mod syd, mod koret, bæres skalmuren i en dybde af ca. 1,2 m under murkronen af et fladbuet halvstensstik, hvorun-

der den romanske korfacade er synlig. Ca. 25 cm over toppen af dette stik indskrænkes skaktbred- den i både nord- og sydvæggen ved smalle frem- spring, der nu fremtræder stærkt nedbrudte, men stedvis har karakter af et vederlag til bueslag; dvs. at skakten i dette niveau kan have været helt eller delvist dækket af et lille, formentlig fladt, tøndehvælv. Skakten er registreret til en dybde af ca. 1,8 m under murkronen, men kan have været adskil- ligt dybere.⁵⁷ Et formål med denne skakt lader sig vanskeligt fastslå, men der er ingen antydning af åbninger i den synlige del af nord- eller østvæg- gen, hvorfor den næppe har indgået i et trappear- rangement i murtykkelsen. En anden mulighed er et 'skjulested', der kan have været tilgængeligt gennem et hul i ovennævnte overdækning eller gennem en lem nede i sakristirummet.⁵⁸

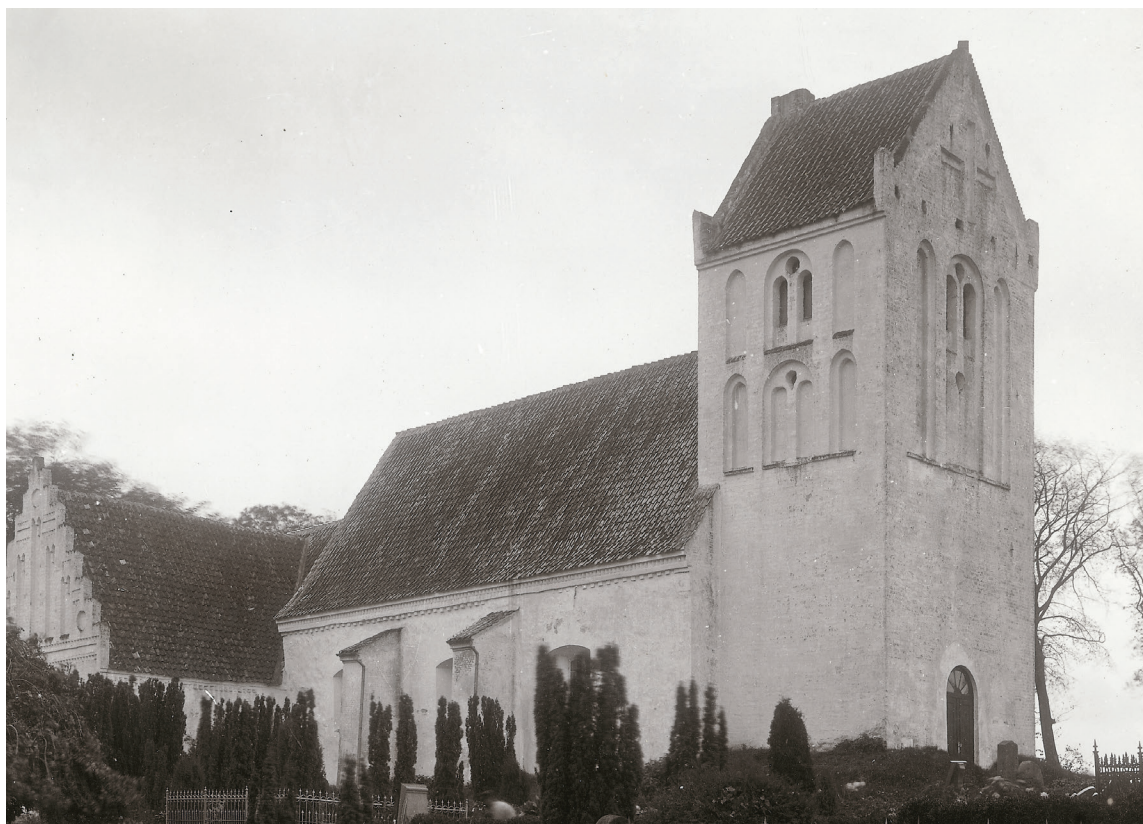
Fig. 43. Kirken set fra nordvest. Foto Chr. Axel Jensen 1923. I NM. – *The church seen from the north west.*

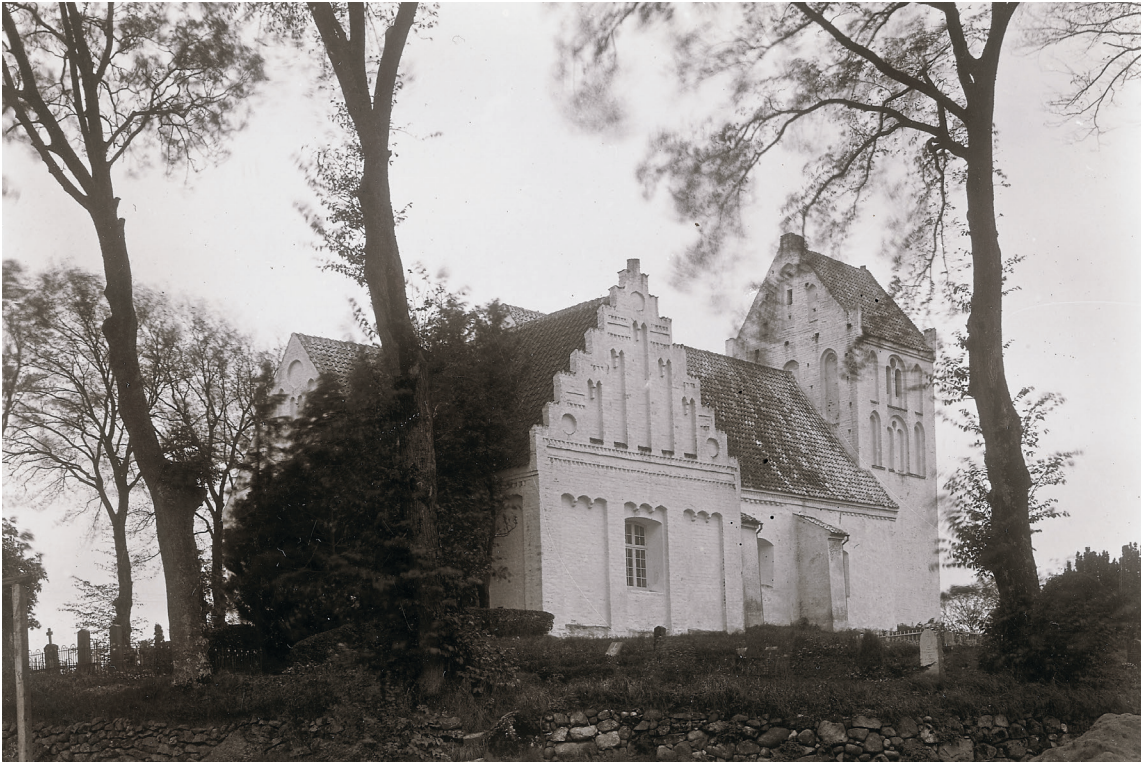
Fig. 44. Kirken set fra nordøst. Foto Chr. Axel Jensen 1923. I NM. – *The church seen from the north east.*

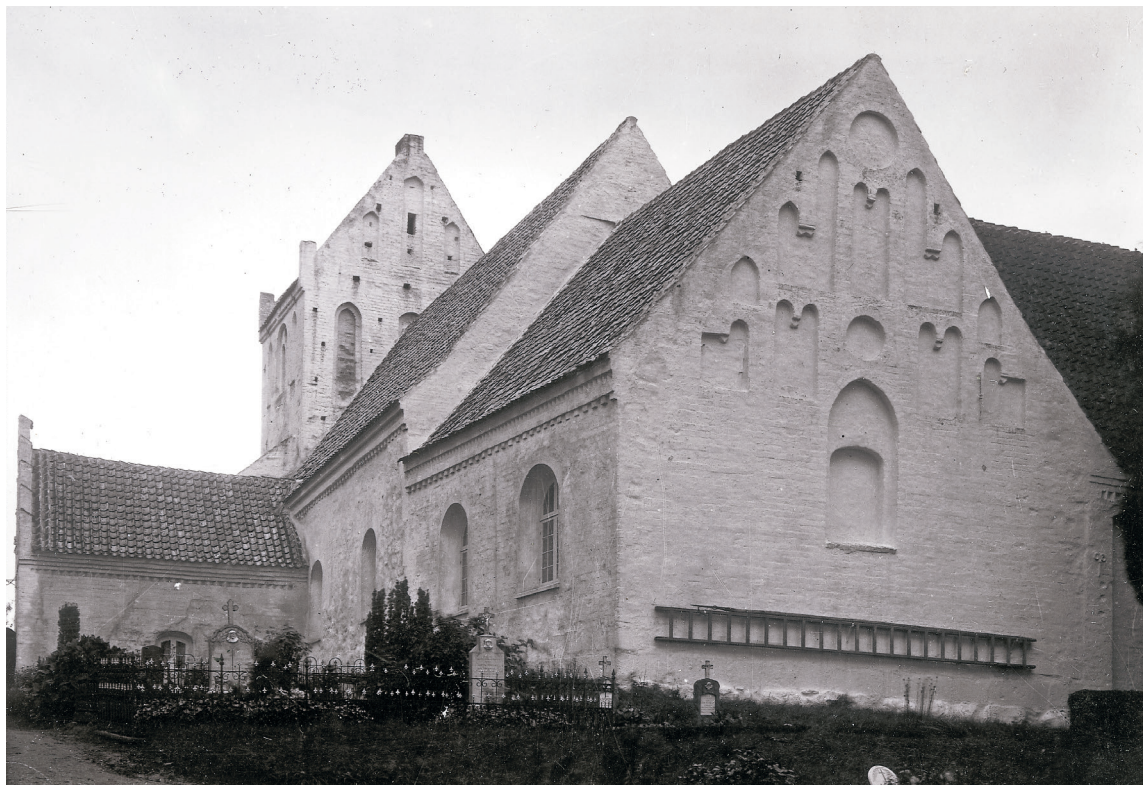
Fig. 45. Kirken set fra sydøst. Foto Chr. Axel Jensen 1923. I NM. – *The church seen from the south east.*

og en brandhage hang på kirkemuren, men der oplyses ikke om hvor.³³ Ved kirkesynet samme år påpegedes, at brandsprøjten, sand og deslige skulle fjernes fra våbenhuset.³³ På et fotografi fra 1923 (jf. fig. 45) hænger brandstigen og -hagen på korets østmur. Ved kirkesynet 1932 oplystes, at brandredskaberne skulle repareres og flyttes, men ikke hvorhen.³³

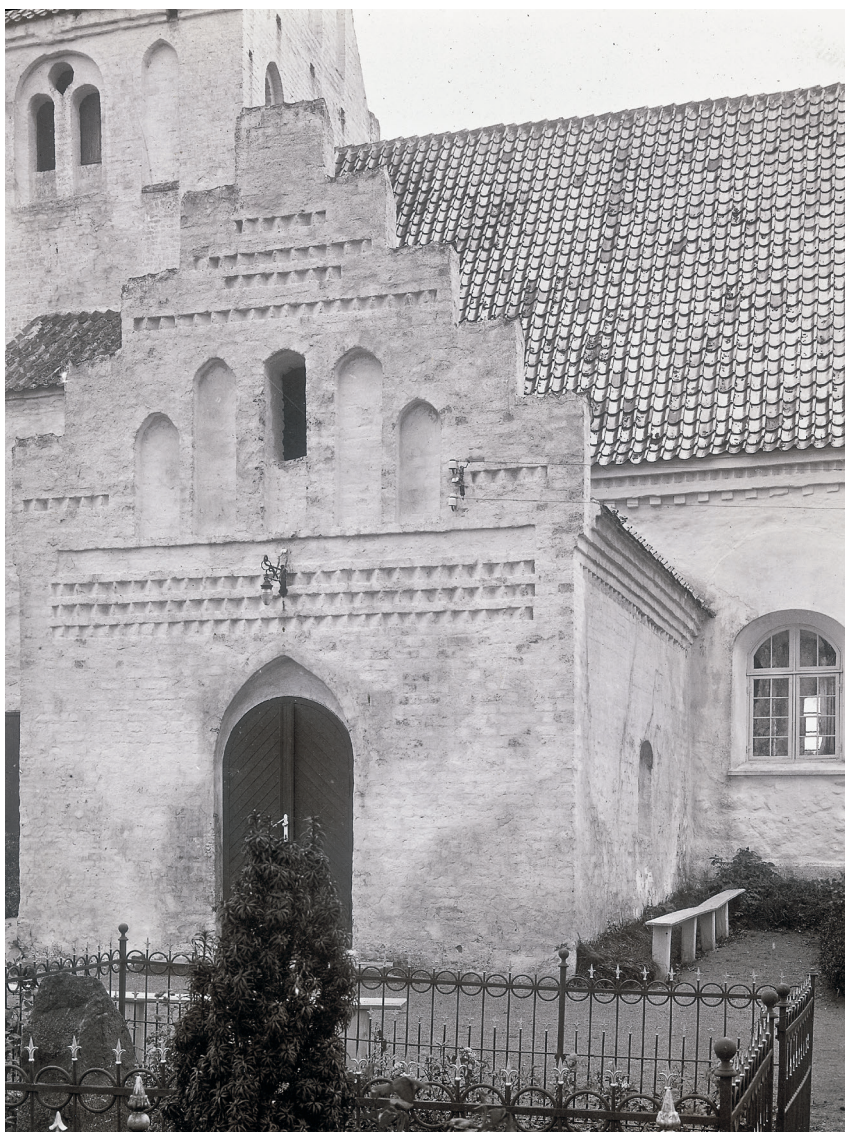
Fig. 46. Våbenhuset set fra sydøst. Foto Chr. Axel Jensen 1923. I NM. – *The porch seen from the south east.*

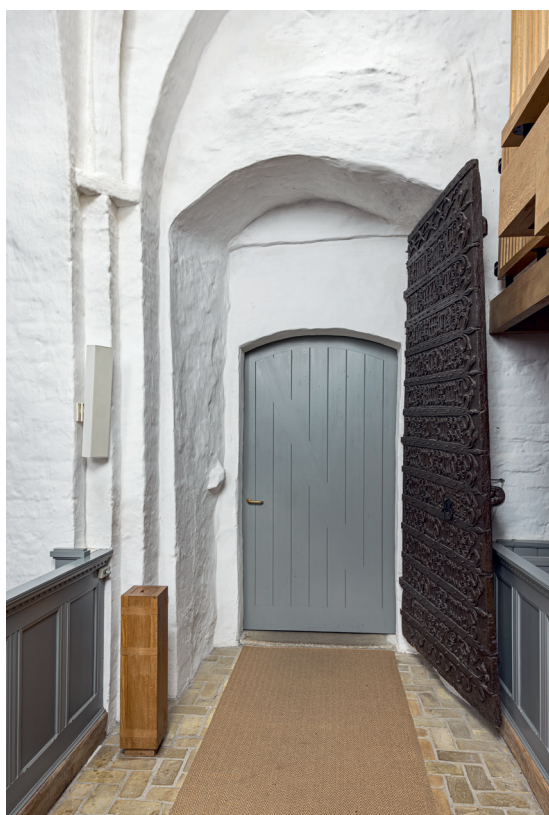
Fig. 47. Den romanske syddørs inderside (s. 6311); ombygget ved anskaffelse af ny dørføj 1489 (s. 6370). Foto Arnold Mikkelsen 2021. – *Interior of the Romanesque south door; rebuilt with the acquisition of a new door leaf in 1489.*

Døre. Kirkens romanske syddør må være ombygget 1489 ved opsætning af ny dørføj (jf. fig. 47 og s. 6370).⁶⁸ Dørens ydre er senere ændret (jf. s. 6327). Den overdækkes i det indre af et fladbuet stik af tegl, mens vangerne er noget uregelmæssige.⁶⁹ Dørens lysning må have været vandret og dermed tilpasset dørflojen. I østre vange er indmuret en træklods til låseriglen. I forbindelse med våbenhusets opførelse (s. 6327) blev der i dørens lysning indsat et laveresiddende fladbuestik, der var tilpasset våbenhusets oprindelige loft. Døren i tårnets vestside blev udvidet i bredden 1945 ved et projekt ved arkitekt Axel Jacobsen, Odense.³⁵

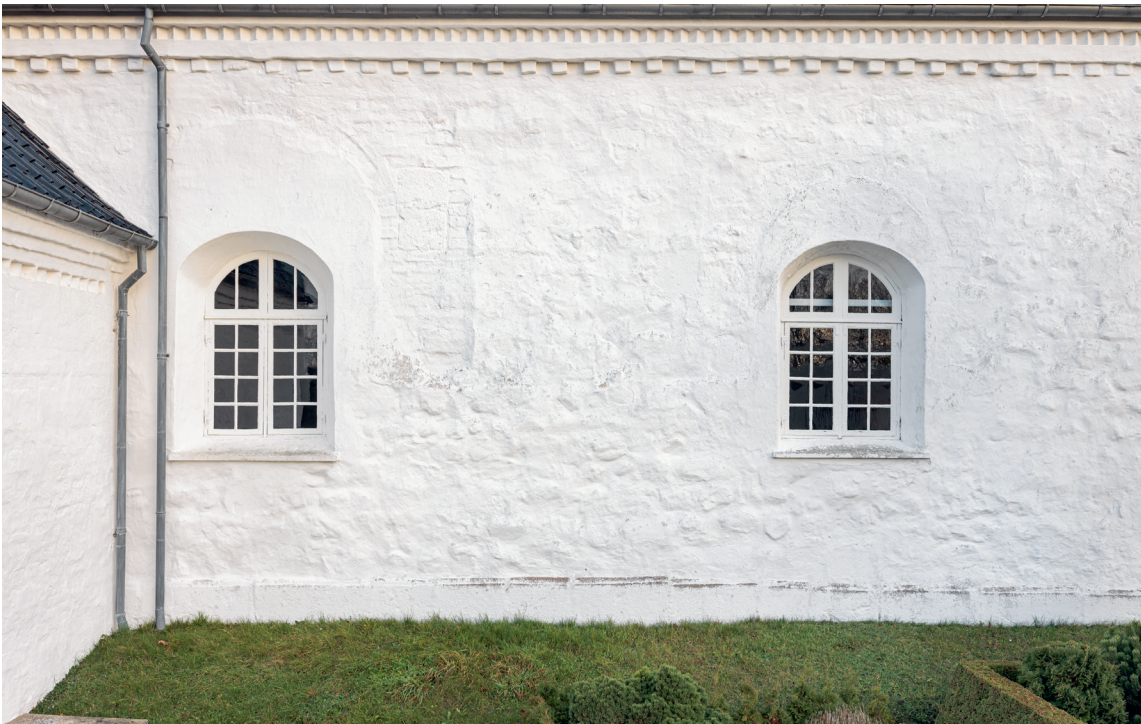
Fig. 48. Skibets sydside med spor af ældre \dagger vinduer (s. 6338). Foto Arnold Mikkelsen 2021. – *The south side of the nave with traces of older \dagger windows.*

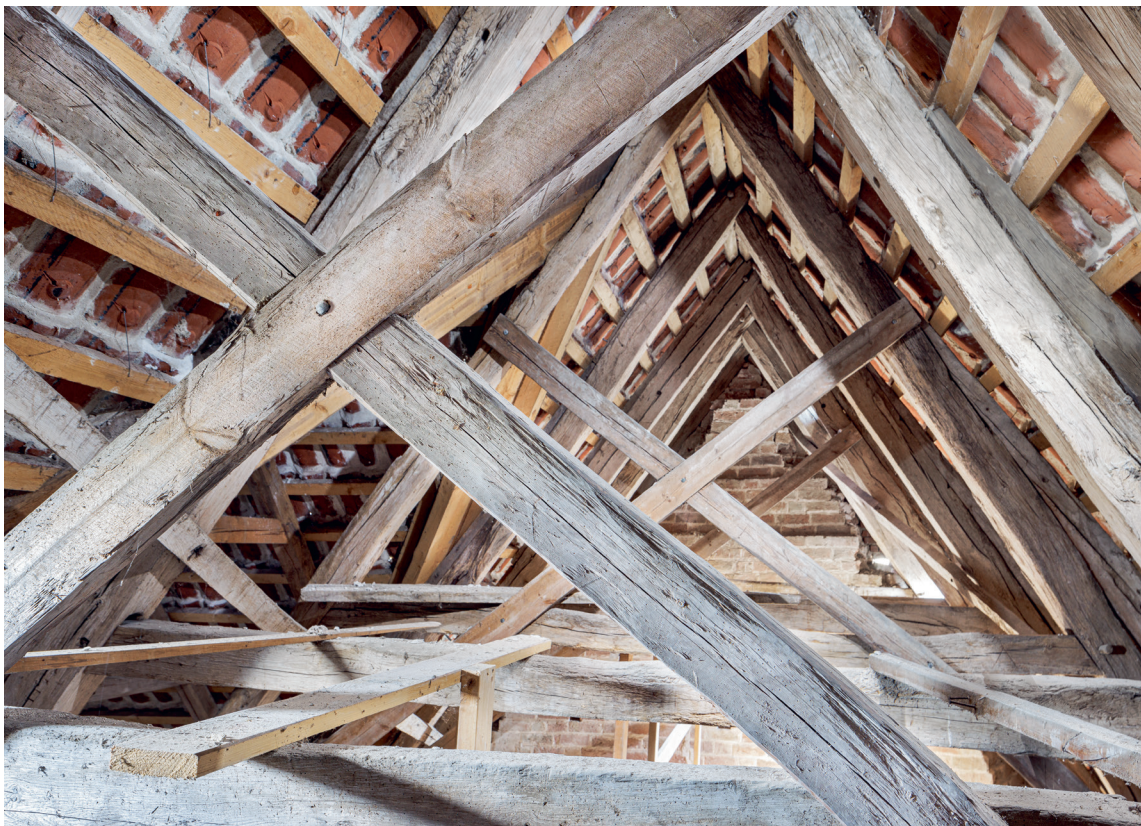
Fig. 49. Korets tagværk med stikspær i sydsiden (s. 6339), set mod øst. Foto Arnold Mikkelsen 2022. – *Roofing of the chancel with side rafters on the south side, looking east.*

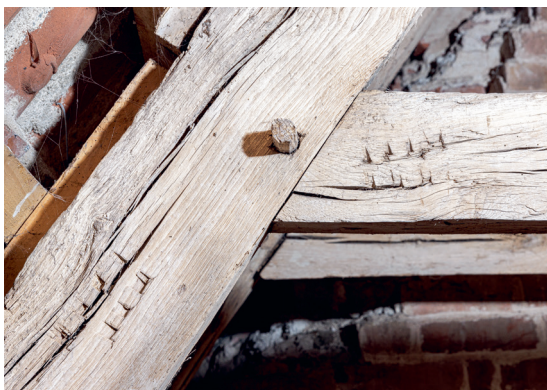
Fig. 50. Nummerering af korets tagværk, nordsiden (s. 6339). Foto Arnold Mikkelsen 2022. – *Numbering of the chancel roofing, the north side.*

Tagværker. Korets tagværk (fig. 49, jf. fig. 24-25) er et sammenhængende system og består af otte spærfag med et hanebånd og korte, lodrette spærstivere, alt samlet med tappe. Tagværket er disponeret i forhold til den romanske nordmur og udspændt mellem denne og en tilsvarende placeret strækmur i syd. Fra hvert spær er ført stikspær ud til korets søndre murkrone samt tidligere til den tilsvarende, fremspringende del af nordmuren; sidstnævnte er fjernet efter opførelsen af det nuværende sakristi. Der er bindbjælker i 1., 5. og 8. spærfag fra vest; den midterste hen over jordbuen mellem korets to hvælvfag. Tagværket er nummereret på vestsiden fra vest mod øst med streger i syd (fig. 52) og firkantstik i nord (fig. 50).

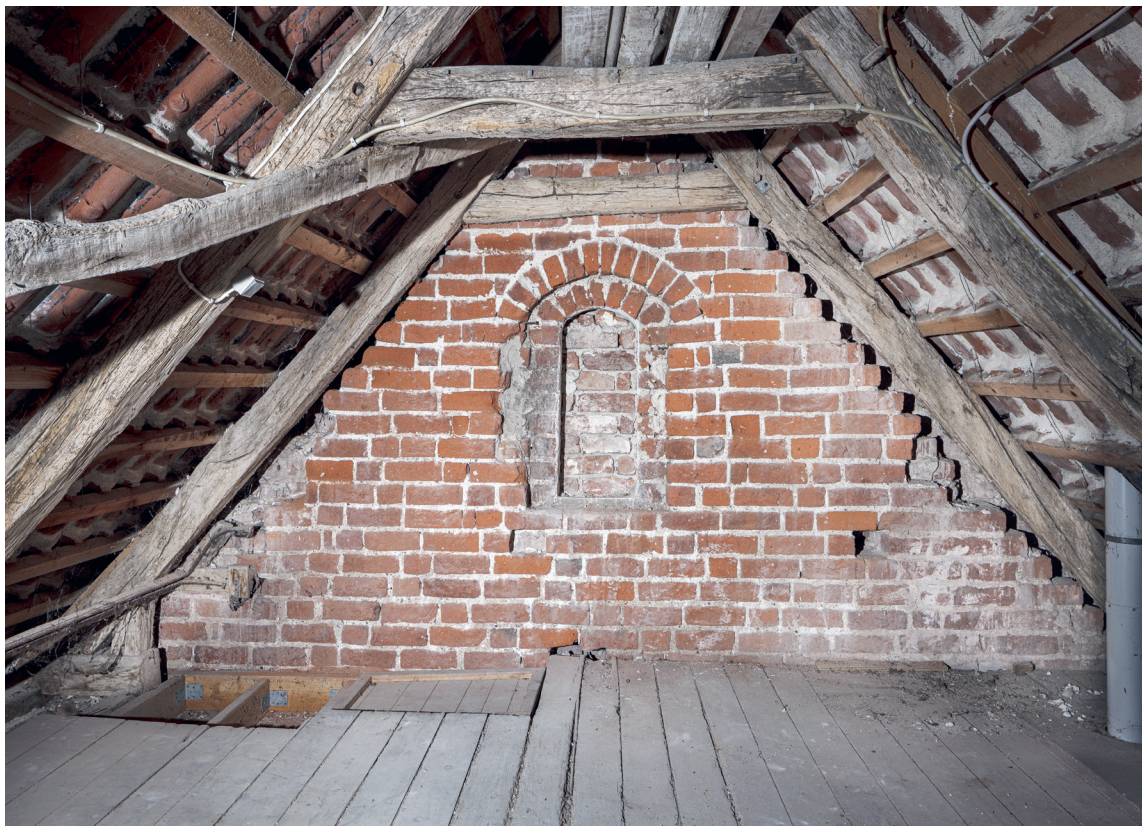
Fig. 51. Våbenhusets tagværk (s. 6339) og gavl med tglug (s. 6328), set mod syd. Foto Arnold Mikkelsen 2021. – Roofing and gable of porch with tpeephole, looking south.

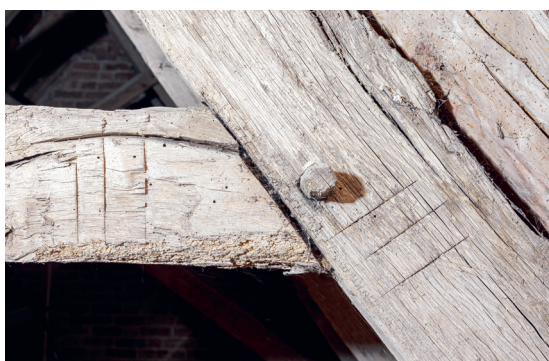
Fig. 52. Nummerering af korets tagværk, sydsiden (s. 6339). Foto Arnold Mikkelsen 2022. – Numbering of the chancel roofing, the south side.

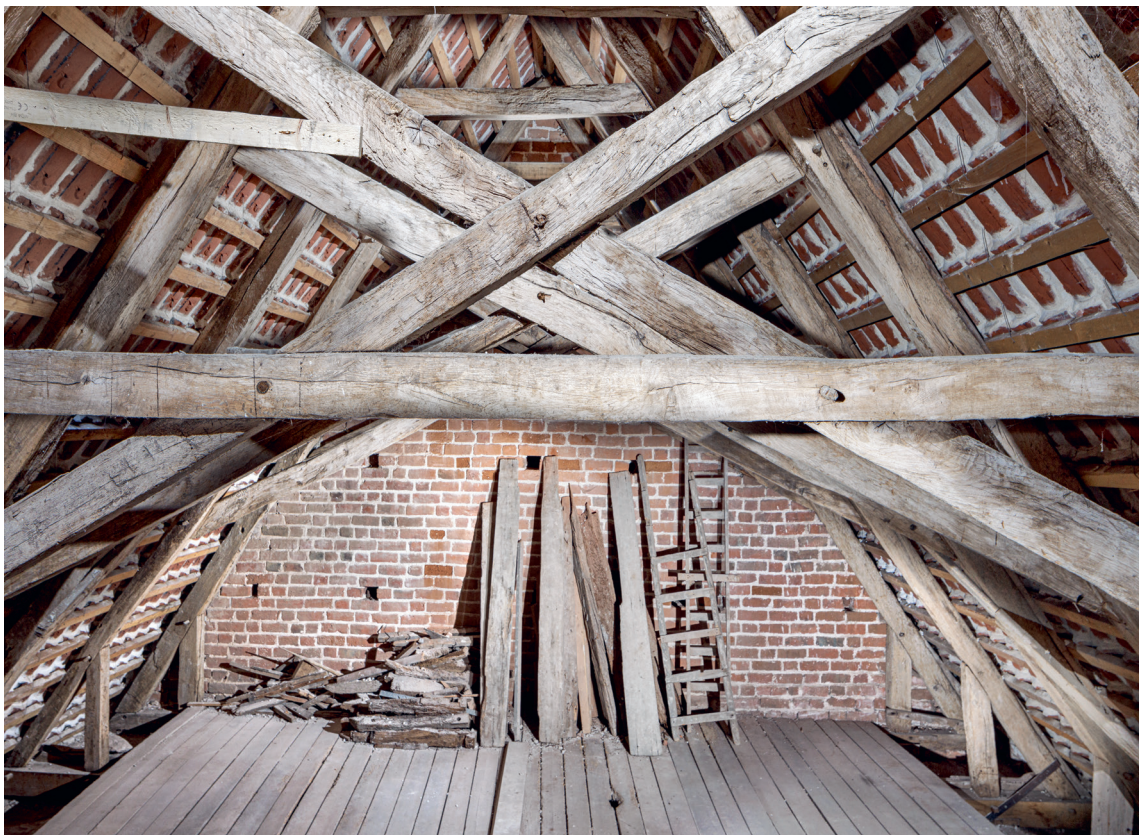
Fig. 53. Sakristiets tagværk set mod nord (s. 6339). Foto Arnold Mikkelsen 2022. – *Roofing of the sacristy looking north.*

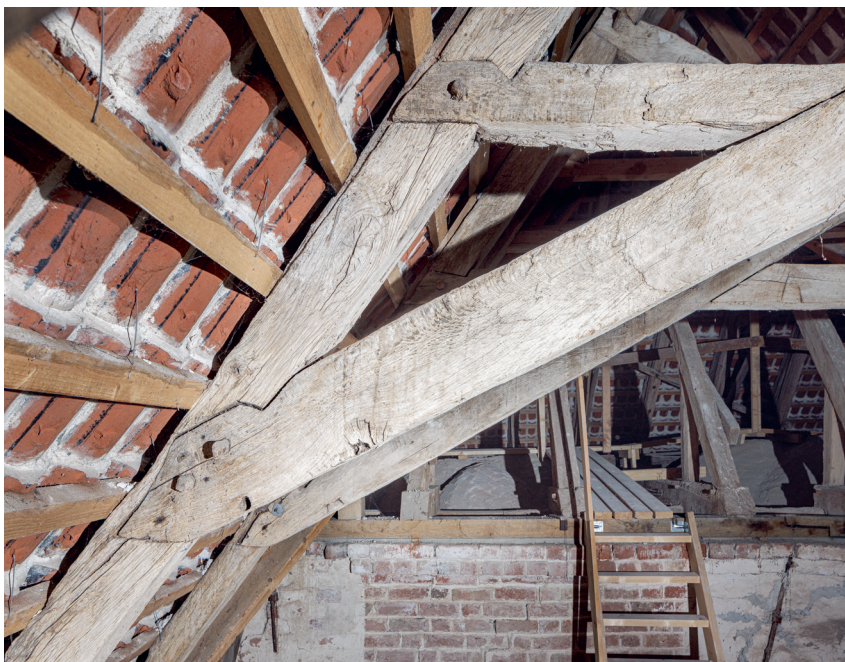
Fig. 54. Detalje af sakristiets tagværk med hagebladssamlinger, set mod syd (s. 6339). Foto Arnold Mikkelsen 2022. – *Detail of sacristy roofing with oblique scarf joints, looking south.*

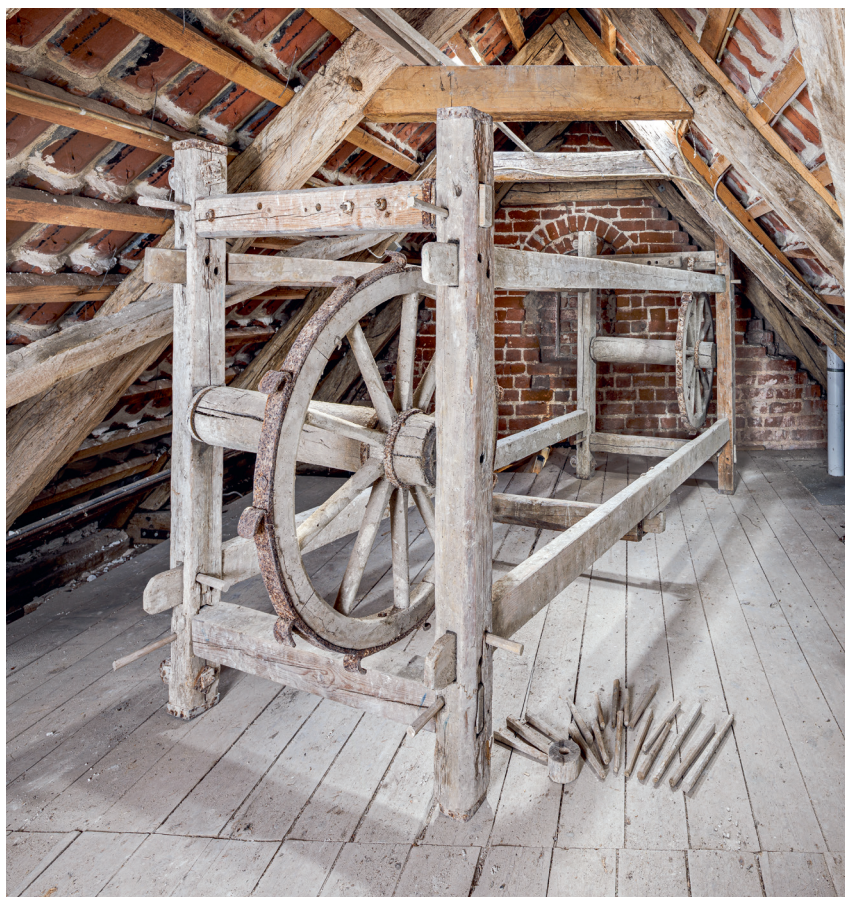
Fig. 55. Kalkevogn på våbenhusets loft (s. 6345). Foto Arnold Mikkelsen 2023. – *Limewashing carriage in the loft of the porch.*

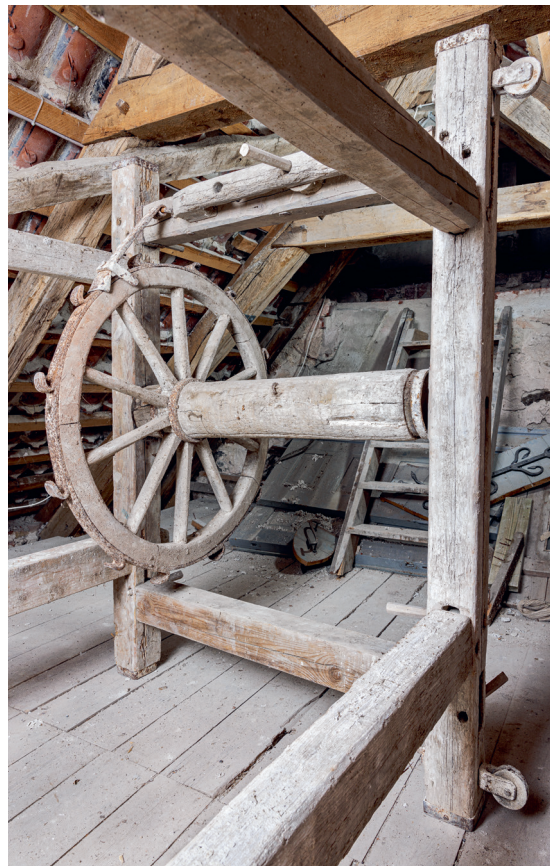
Fig. 56. Kalkevogn. Detalje med hjul og spærhage (s. 6345). Foto Arnold Mikkelsen 2023. – *Limewashing carriage. Detail with wheel and ratchet.*

⁷⁴ Hver gavl har på overliggeren monteret en (evt. to) trisser til at styre rebet (jf. ndf.), og på hjørnestolpen nærmest muren er to små hjul (jf. fig. 56) til at lette manøvrering og forhindre skader på facaden.

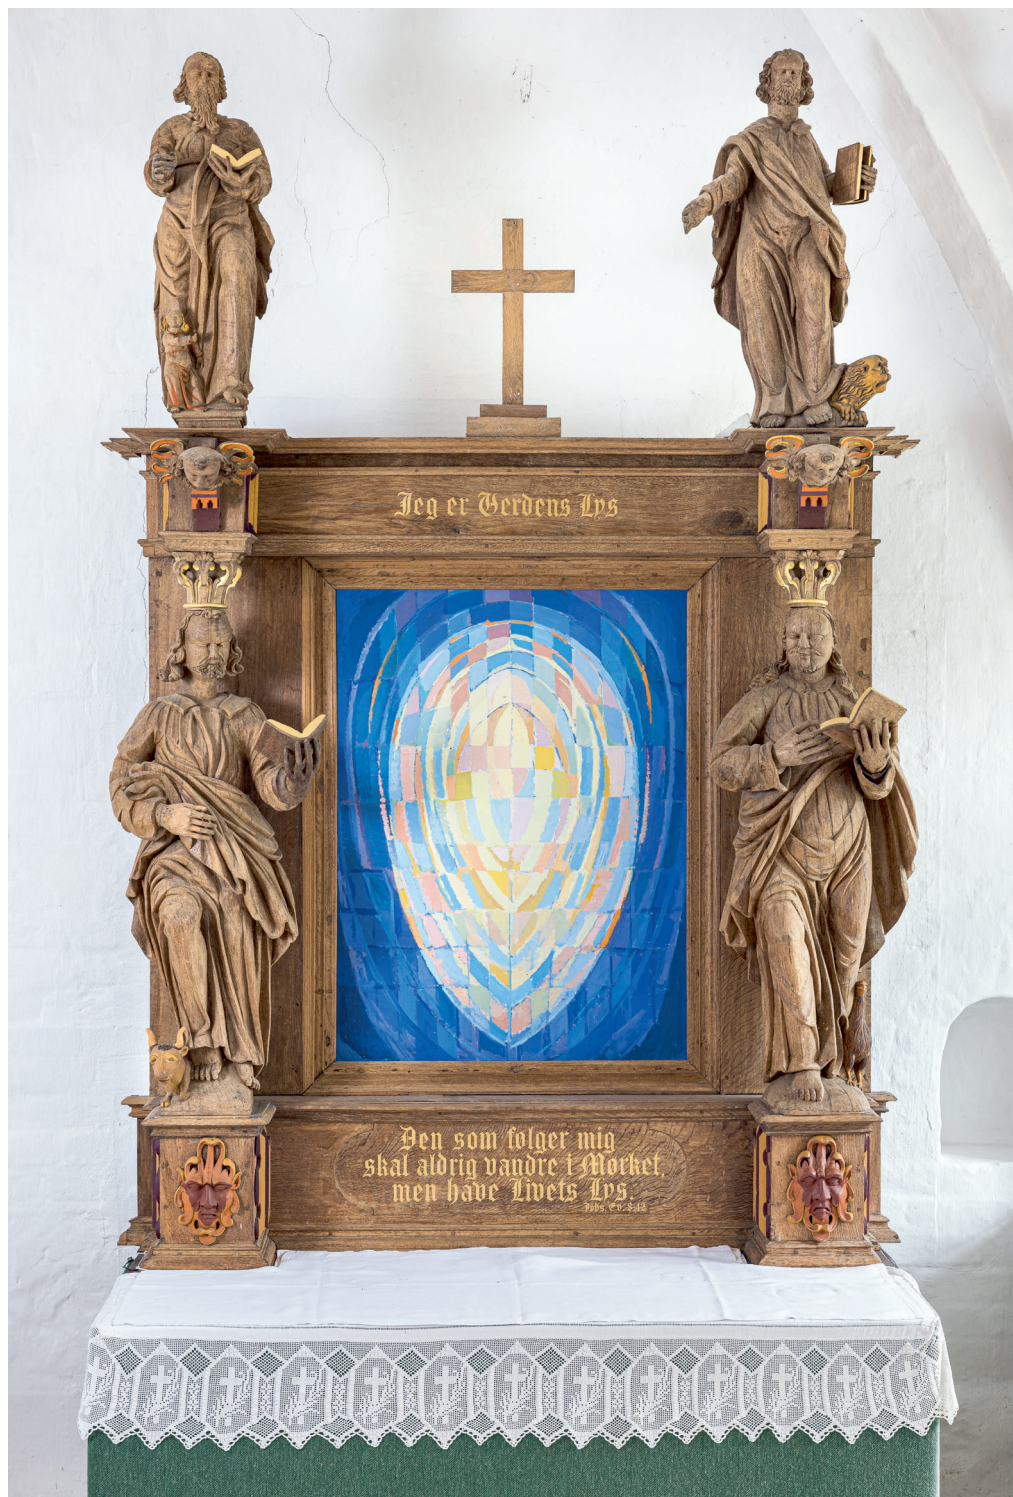
Fig. 59. Altertavle, et Middelfart-arbejde fra 1650'erne (s. 6348), med alterbillede fra 1968 af Lisbeth Andersen (s. 6348). Foto Arnold Mikkelsen 2021. – Altarpiece, a Middelfart work from the 1650s, with an altar painting from 1968 by Lisbeth Andersen.

Altertavle (fig. 59), et Middelfartarbejde fra 1650'erne med en af gode grunde omstridt tilskrivning til Hans Nielsen Bang (se ndf.). Storfeltmaleriet fra 1968 er udført af Lisbeth Andersen.

lefunktion; alle flader og profiler er glatte.⁸⁷ Postamentet har et svagt fordybet felt med halvcirkulære kortsider. Dets fremspring bærer vrængemasker på forsiden (fig. 65) og et fliget, barokt 'foldeværksornament' på siderne.⁸⁸ Storstykket indrammes af to store evangelistfigurer, der tjener som søjler. De er begge vist med opslået bog og identificeret ved deres symbolvæsener som Lukas (tv.) og Johannes. Kroppene er vist i kontrapost, iklædt fyldig dragt med talrige, dybt skårne foldekast. Lukas er skåret med halvlængde, lokket hår samt detaljeret moustache og hageskæg (fig. 62). Øjenlågene er kraftige, næsten opsvulmede, og der er skåret øjenrynker samt brede, parallelle rynker over panden. Johannes har lidt mere kødfuldt ansigt, langt hår og skæg af samme type, men kortere (fig. 63). Hænderne er sekundære og stammer antagelig fra en reparation o. 1862 (jf. ndf.). Figurernes isser bærer bøjlekronelignende kapitæler.⁸⁹ Frisen, der hviler herpå, har fremspring prydet af bøjler med nedadvendte kerubhoveder (fig. 64). Over gesimsen står evangelistfigurer i mindre format end de ovennævnte: tv. Mattæus (fig. 60) og Markus (fig. 61). Begge har fuldskæg og halvlængde hår, der viger ved tindingerne. Markus' hår er noget fyldigere og Mattæus' skæg længere. Mellem figurerne står et kors, der er tilføjet o. 1862 eller 1898.

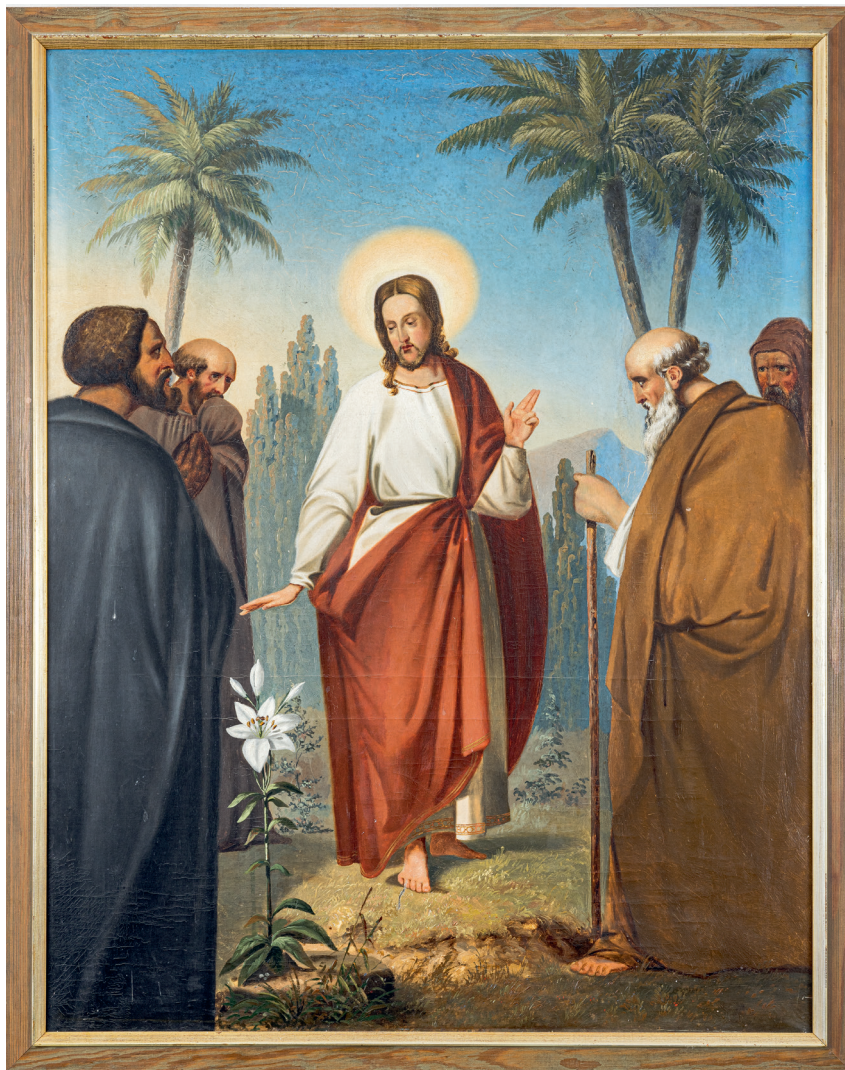
Fig. 66. Bjergprædikenen, tidligere alterbillede fra o. 1862 (s. 6533, jf. fig. 57). Foto Arnold Mikkelsen 2021. – *The Sermon on the Mount. Former altar painting from c. 1862 (cf. fig. 57).*

Et tidligere *alterbillede* (fig. 66) fra o. 1862 viser *Bjergprædiken*. Det er udført i olie på lærred, lysmål 123×96,5 cm, og bærer ingen signatur. I et bjerglandskab med palmer og cypresser står Jesus mellem fire tilhørere. Med sin højre hånd henleder han opmærksomheden på forgrundens lilje, mens han peger mod himlen med venstre hånd. Scenen kan dermed identificeres som Bjergprædikenens tale om bekymringer (Matt. 6,28). Billedet er ophængt på tårnummets nordvæg i en nyere profilramme med forgyldning og ådring. 1876 udtalte synet, at maleriet (benævnt 'altertavlen', idet tavlen benævntes 'indfatning') ikke var gammelt, men at det var uegnet, og at et nyt burde anskaffes. Billedet forblev dog i brug indtil 1968.³³

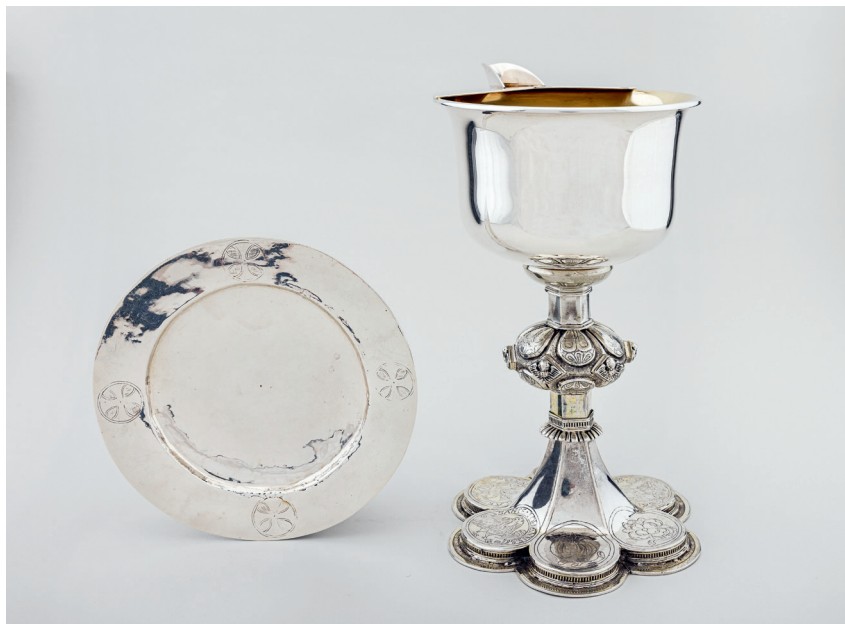
Fig. 67. Altersæt o. 1625 (s. 6353). Foto Arnold Mikkelsen 2021. – *Communion set, c. 1625.*

Altersæt (fig. 67), et ustempelt arbejde fra o. 1625. *Kalken* er 21,5 cm høj og har seksstunget fod på en fodplade med frynselignende gravering og en standkant med tandsnit. Tungerne har indgraverede cirkelmedaljoner, hvoraf to rummer henholdsvis granatæble (jf. fig. 68) og roset, mens resten viser evangelisternes symbolvæsener i helfigur under skriftbånd med navne i versaler: »Sante Mathevs«, »Sante Marcvs«, »Sante Lvcas« og »Sante Iohannes« (jf. fig. 68). Foden rejser sig som en (svagt konkav) pyramidestub mod det sekskantede skaft, hvis nedre led har tandsnitprofil over en udkragende godronning. Den

fladovale knop har seks rudebasser prydet af kerubhovedrelieffer og derimellem runde bladtunger med graverede rosetblade. Det øvre skaftled har vulst ved overgangen til det glatte bæger fra 1865, der har udkraget munding og hældetud.

gennemgik en reparation, der at dømme ud fra udgiften (1 mark) dog må have været meget begrænset.²⁷ Sættet er detaljeret beskrevet i præstebindberetningen 1755.¹⁰¹ Kalken var 1865 brøstfældig, og dens bæger blev udskiftet med 'et nyt og meget større', dvs. det nuværende.³³ Kalken blev atter repareret 1921, og disken 1957.³³

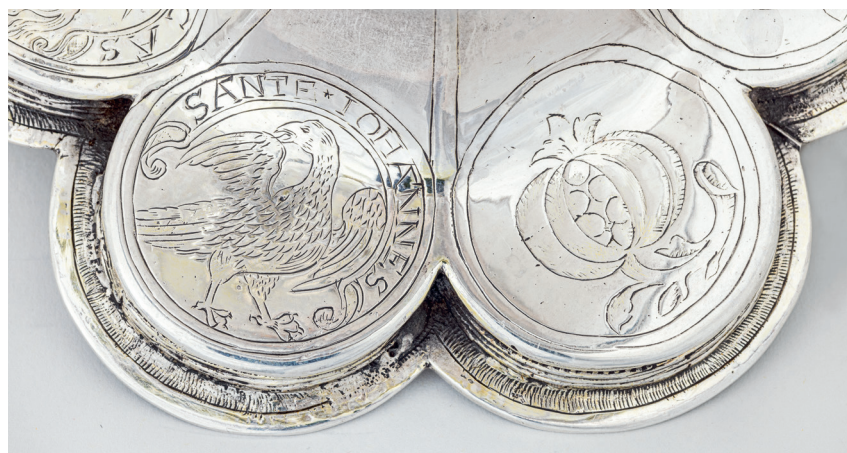
Fig. 68. Johannesørnen (tv.) og granatæble, indgraveret udsmykning på alterkalk o. 1625 (s. 6353, jf. fig. 67). Foto Arnold Mikkelsen 2021. – *Eagle of St. John (left) and pomegranate, engraved decoration on chalice, c. 1625 (cf. fig. 67).*

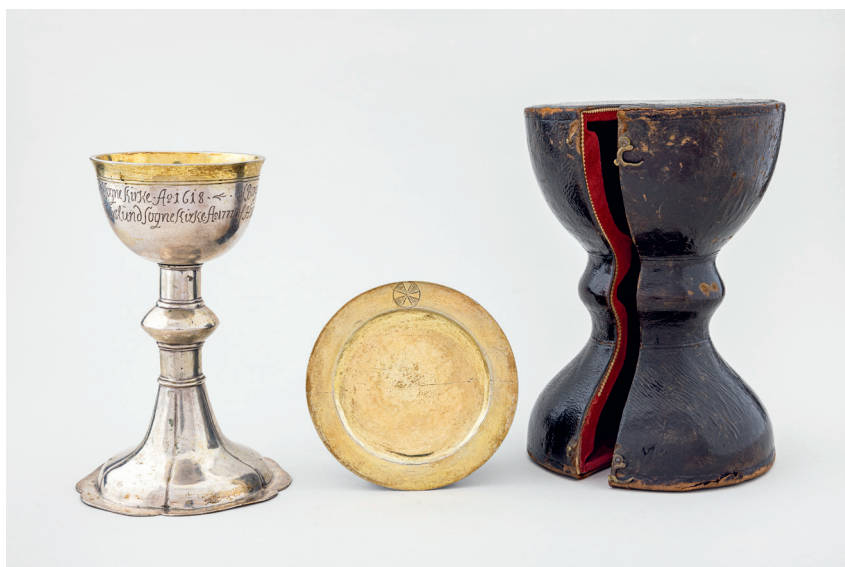
Fig. 69. Sygesæt, 1772, udført af Jens Nielsen Theilgaard, Fredericia (s. 6355) på grundlag af et †sygesæt skænket 1618 (s. 6356). Foto Arnold Mikkelsen 2021. – *Communion set, 1772, made by Jens Nielsen Theilgaard, Fredericia based on a †Communion set donated in 1618.*

Sygesæt (fig. 69), 1772, udført af Jens Nielsen Theilgaard, Fredericia, på grundlag af materiale fra et ældre sæt (ndf.). Den 14 cm høje *kalk* har rund fod med afrundet standkant og fladtunget fodplade med guldsmedens stempel: »IT« (fig. 110).¹¹⁰ Foden deles af seks furer, som løber op mod det cylindriske skaft, der har glat knop. Bægeret er halvkugleformet og under den forgyldte mundings dobbelte stik løber en indgraveret kursivindskrift i to linjer: »af Borgem(e)ster H(ans) N(ielsen) Bang og Hustrue MJD giuet Kanerslundt (sic) Sogne Kirke A(nn)o 1618/ af Hualsøe og Frue M(aria) B(olt) Godske Repareret til Causlund Sogne Kirke. A(nn)o 1772«. ¹¹¹ Den første del af giverindskriften må formodes at være kopieret efter et ældre †sygesæt (s.d.).¹¹²

Under fodpladen ses prikgraveret vægtangivelse: »19 lod 2 q(uin)t(in)«. Den forgyldte *disk*, 9 cm i diameter, har oblatgemme på bagsiden (diameter 3,5 cm). Fanen har indgraveret cirkelkors og på bagsiden samme mestermærke som kalken samt en prikgraveret giverindskrift med kursiv: »H(ans) J(ørgen) J(acobsen) Hualsøe Cancellieraad og Strumme-Tolder (dvs. strømtoolder) i Fridericia A(nn)o 1772«. Som anført bekostede kirkeejeren Maria Bolt Godske og hendes mand, toolder Hans Jørgen Jacobsen Hvalsøe i Fredericia, sættets fornyelse 1772. Det tilhørende træfuttel med brunt skindbetræk og for af rødt fløj er muligvis fra 1916/17.⁸¹

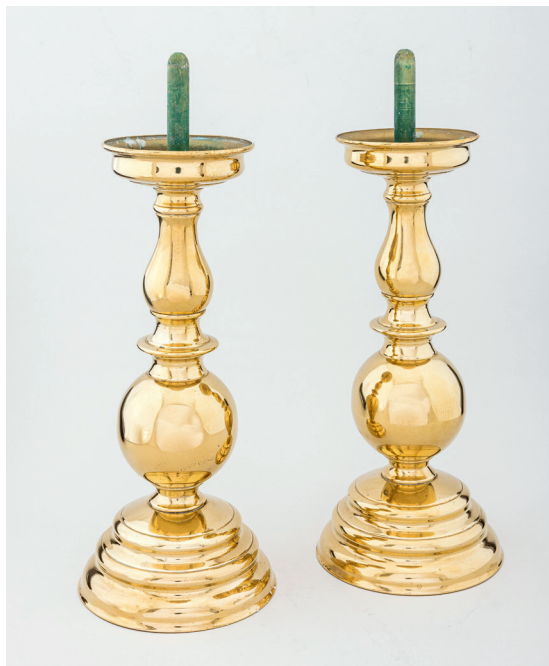
Fig. 70. Alterstager 1986, udført af Bent Exner (s. 6356). Foto Arnold Mikkelsen 2021. – *Altar candlesticks 1986, made by Bent Exner.*

Alterstager (fig. 70), 1986, udført af Bent Exner, Aabybro. De 32 cm høje stager, med forbillede i renæssancestager fra tiden o. 1590 (sml. f.eks. Marslev s. 4339), har rund fod med tre afsæt, balusterskaft med kugle-, skive- og pæreled samt lav, rund lyseskål.

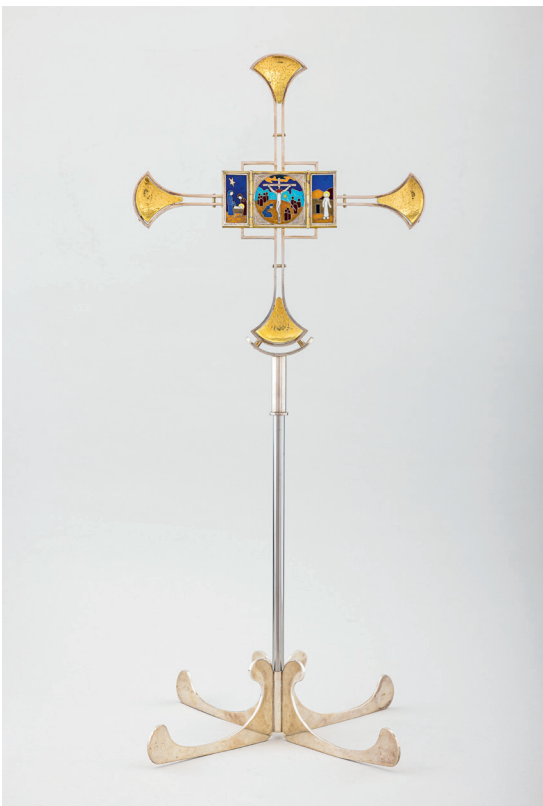
Fig. 71. Alterbordskrucifiks med lille, trefløjet emaljetavle, udført 1986 af Bent Exner, Aabybro (s. 6357). Foto Arnold Mikkelsen 2021. – *Communion table crucifix with small, three-winged enamel image made in 1986 by Bent Exner, Aabybro.*

Alterbordskrucifiks (fig. 71-72), 1986, et sølv- og emaljarbejde udført af guldsmed Bent Exner, Aabybro.³⁵ Det 46,5 cm høje krucifiks består af et gennembrudt, ligearmet kors (19,5×19,5 cm) med brede, afrundede ender; monteret på en stav i en krydsfod. I korsskæringen sidder et lille triptyk, 7,5×3,5 cm i åben tilstand, med tre emaljebilleder overvejende i blå, orange, hvidt og brunt (fig. 72). I midtfeltet en medaljon med *Korsfæstelsen* blandt hvis bifigurer den segnede Maria og Stefaton med eddikesvampen skiller sig ud. I de hængslede sidefløje ses *Jesu Fødsel* (tv.) og *Opstandelsen*. Korsets bagside har mestermærke (med versaler): »Exner« og lodighedsmærke for sterling sølv.

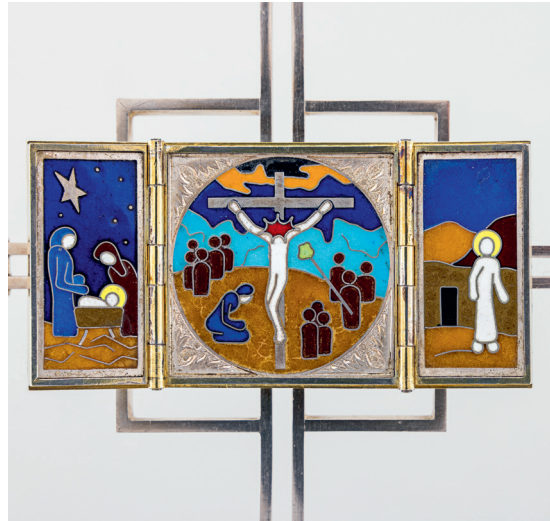
Fig. 72. Lille triptyk med emaljebilleder: I midten Korsfæstelsen, flankeret af Jesu fødsel (tv.) og Opstandelsen (th.). Detalje af Bent Exners alterbordskrucifiks fra 1986 (s. 6357, jf. fig. 71). Foto Arnold Mikkelsen 2021. – *Small triptych with enamel images. In the middle, The Crucifixion, flanked by The Nativity (left) and The Resurrection (right). Detail of Bent Exner's Communion table crucifix from 1986 (cf. fig. 71).*

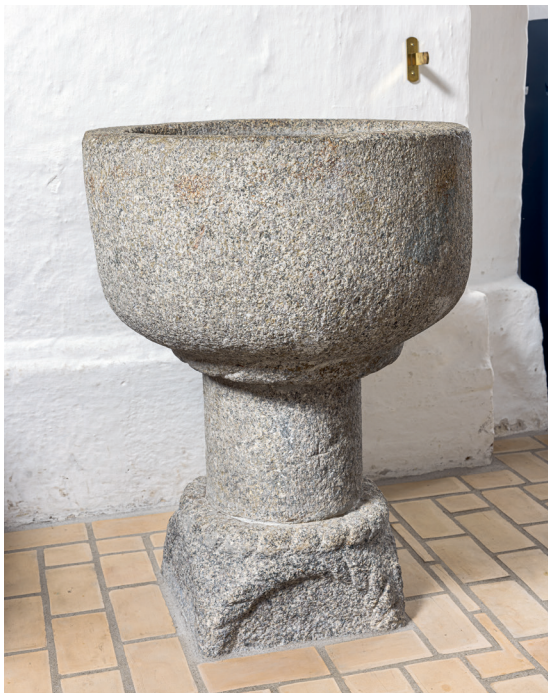
Fig. 73. Romansk døbefont (s. 6358). Foto Arnold Mikkelsen 2021. – Foto Arnold Mikkelsen 2021. – *Romanesque font*.

Den romanske *døbefont* (fig. 73) består af tre stykker lysegrå granit og er 95,5 cm høj. Foden, hvis form omtrent er et omvendt terningkaptel, har tovstavskantede rundbueslag på siderne og tovstav ved overgangen til det høje, cylindriske skaft, der bærer et lille indhugget græsk kors. En tovstav løber også på undersiden af kummen, der har glatte, lodrette sider og en diameter på 71 cm. Der er en del rester af formentlig eftermiddelalderlige bemalinger. Mest udbredt er en tidligere dækkende olivengrøn farve, som dels synes at ligge over et ældre, mere hvidligt lag og dels på kummens overside ses overmalet med en

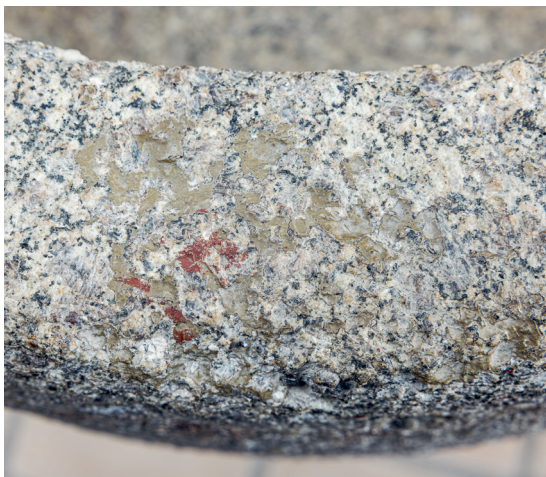
Fig. 74. Rester af rød og grågrøn bemalinger på kummens overside. Detalje af romansk døbefont (s. 6358, jf. fig. 73). Foto Arnold Mikkelsen 2021. – *Remains of red and greyish-green paintwork on the upper surface of the basin. Detail of Romanesque font (cf. fig. 73).*

ynge mørkerød farve (fig. 74).¹²³ Ca. 5 cm under munden ses desuden rustrede spor, formentlig efter et jernbånd til et \dagger fontelåg. Døbefonten er ifølge Hugo Johannsen udført af samme stenhugger som fonten i Vejlbj (s. 6455).⁷⁸ Den blev af M. Mackeprang regnet for en variant af den såkaldte Højbytype.¹²⁴

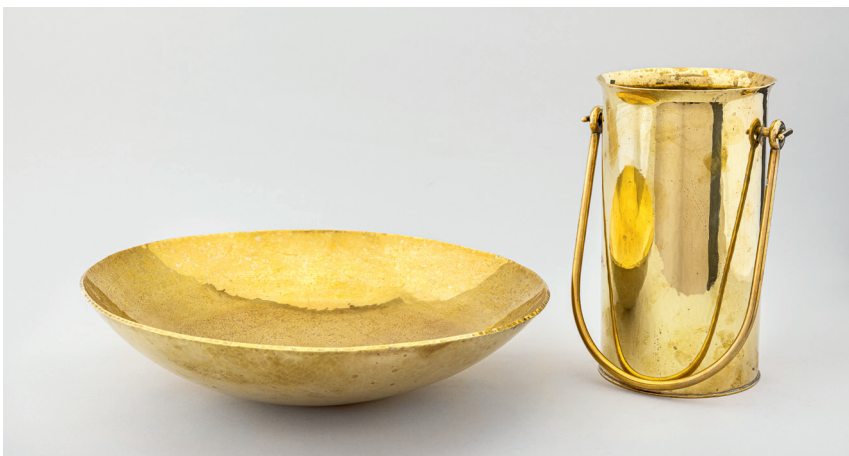
Fig. 75. Dåbsfad og dåbskande, 1986, udført af Bent Exner, Aabybro (s. 6359). Foto Arnold Mikkelsen 2021. – *Baptismal dish and baptismal jug, 1986, made by Bent Exner, Aabybro.*

Dåbsfad (fig. 75), 1986, udført af Bent Exner, Aabybro.³⁵ Den glatte messingskål har form af et kugleudsnit uden fane, 28,5 cm i diameter. Bagsiden har mestermærke (med versaler): »Exner« og indgraveret kursivskrift: »Kauslunde Kirke 30 Marts 1986«. Det lille fad står på et trebenet messingstativ i fonten.

Dåbskande (fig. 75), 1986, af messing, udført af Bent Exner, Aabybro.³⁵ Den 19,5 cm høje kande er udformet som en cylinder med rundbuet hank. Under bunden ses samme stempel og indskrift som på dåbsfadet (jf. ovf.).
