KAUSLUNDE KIRKE

VENDS HERRED

BYGNING

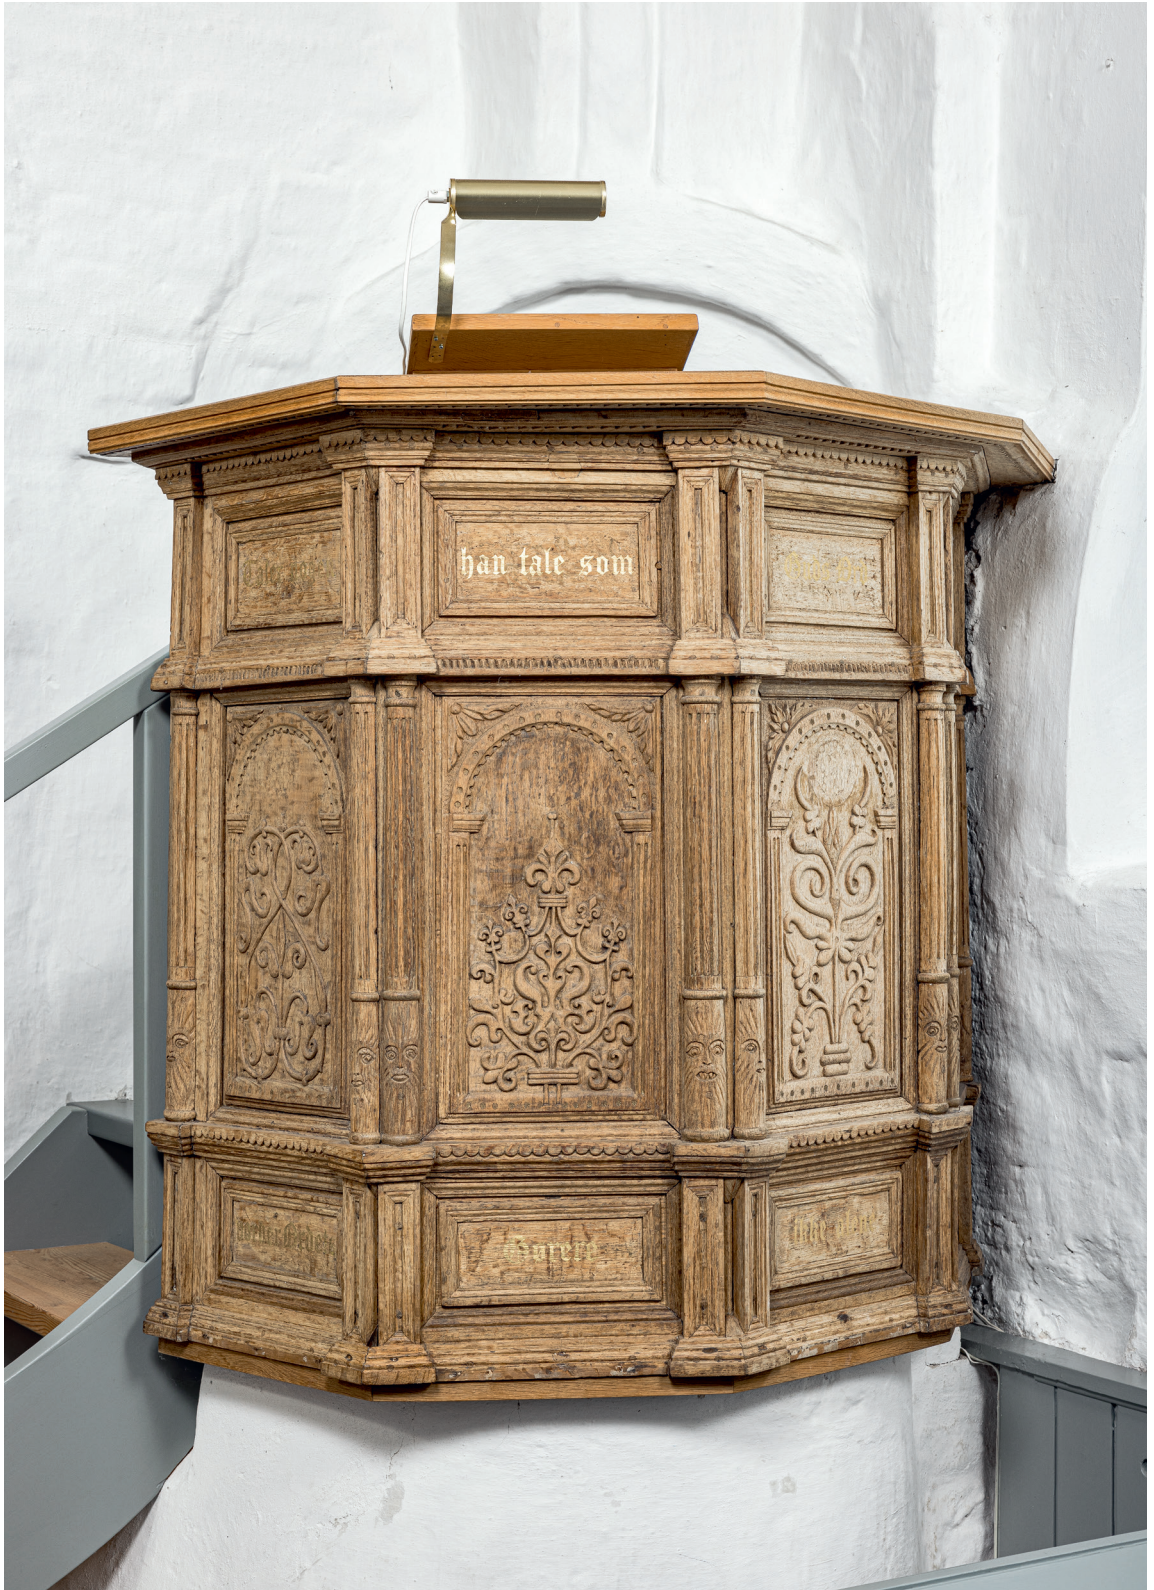
Fig. 76. Prædikestol, 1590, tilskrevet Knud Snedker i Middelfart (s. 6361). Foto Arnold Mikkelsen 2021. – *Pulpit, 1590, ascribed to Knud Snedker in Middelfart.*

Prædikestol (fig. 76), 1590, et arbejde med ungerenæssancepræg tilskrevet Knud Snedker i Middelfart, med lydhimmel fra o. 1650.

Stolen har fem fag, hvoraf fire rummer arkadefelter med ornamentale udsmykning i højt relief, mens det femte mod sydturen tilsyneladende har glatte felter. Storfelternes arkader består af kannelerede pilastre, profilkapitæler og tandsnit-skantede bueslag med treblad i sviklerne. Såvel bueslag som felternes nedre, fasede kant har små, indslåede rosetter.¹³⁰ Arkadefelterne udfyldes af såkaldte montanter, oprejste fantasigevækster, i forskellig udformning. Dog kan andet fag omtrent karakteriseres som en liljekronet maureske. I bueslaget på det fjerde fag er desuden en medaljon med et frontalt kerubhoved, hvis vinger ligner blade. Konturerne af tilsvarende kerubhoveder (eller anden medaljonprydelse) anes i de tre øvrige fag, hvor de er blevet fjernet med et stemmejern. Ved samme proces er også borthugget en datering i andet fag, hvor der tydeligvis har stået »1590«.¹³¹ På hjørnernes svage fremspring står halvøjler med kannelerede skafter og indknebnede, runde kapitæler samt prydbælter med indskårne vrængemasker (fig. 77), på hvilke der igen ses indslåede rosetter (jf. ovf.). Frise- og postamentfelter har alle haft reliefindskrifter, der imidlertid senere er blevet fjernet (sammen med de ovennævnte kerubhoveder). I frisens fjerde fag findes dog endnu reliefversaler: »anno domini 1590« (fig. 78). De smalle postament- og frise-fremspring udfyldes næsten helt af listeværk og har et smiget gab imellem sig. Stolens vandrette lister er rigt profilerede og har tungefriser på postament og frise, hvor der også er savfrise med

Prædikestolen er opstillet i skibets sydøsthjørne på en muret (eller muligvis betonstøbt¹³³), hvidkalket sokkel af afrundet form. Opgangen fra koret er en kvartsvingstrappe fra 1997 med åbent, gråmalet gelænder.³⁵

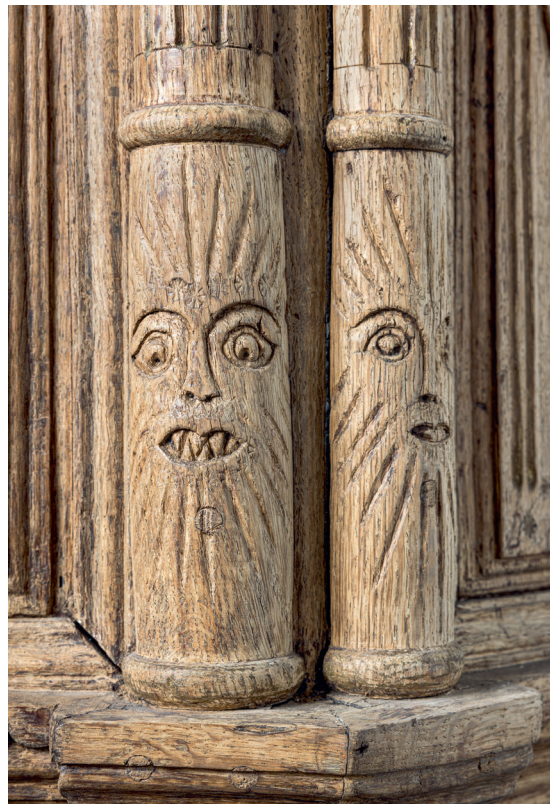
Fig. 77. Indskårne vrængemasker på prædikestolen fra 1590 (s. 6361, jf. fig. 76). Foto Arnold Mikkelsen 2021. – *Carved grimacing masks on the pulpit from 1590 (cf. fig. 76).*

bet. Her ses bl.a. de samme indslåede smårosetter som på Kauslundestolen, og som må være lavet med det samme stykke værktøj. De tre tilskrevne stole i Kauslunde, Roerslev og Føns har som fællesmængde de svagt fremspringende hjørner, halvsøjlerne med de karakteristiske indskårne vrængemasker og cylindriske kapitæler og arkaderne. Hvad angår arkadefelternes udsmykning, er Kauslundestolens første og andet fag svarende til Roerslevstolens andet og fjerde fag.

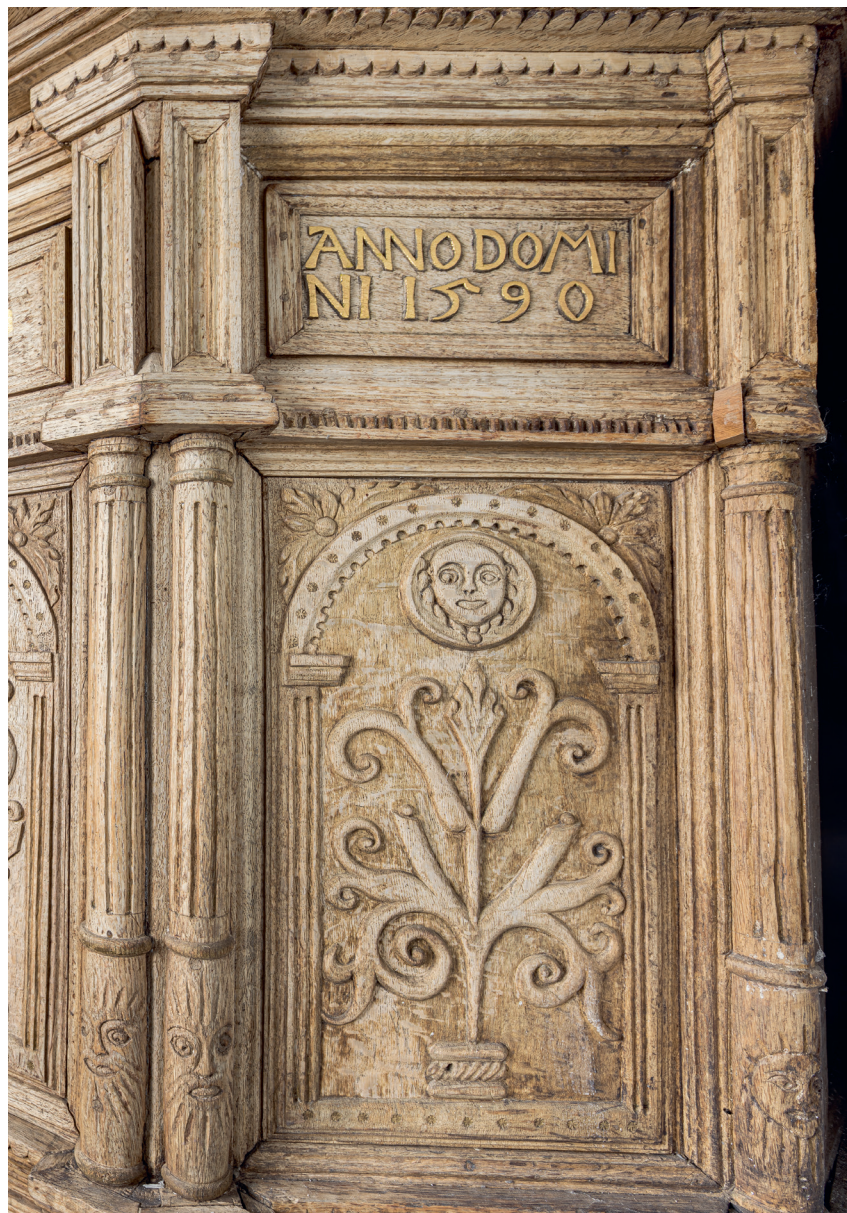
Fig. 78. Prædikestolens fjerde fag med bevaret kerubhoved i storfelt og daterende reliefindskrift: »anno domini 1590« (s. 6361, jf. fig. 76). Foto Arnold Mikkelsen 2021. – *Fourth bay of pulpit with preserved cherub head in large panel and dated relief inscription: "anno domini 1590" (cf. fig. 76).*

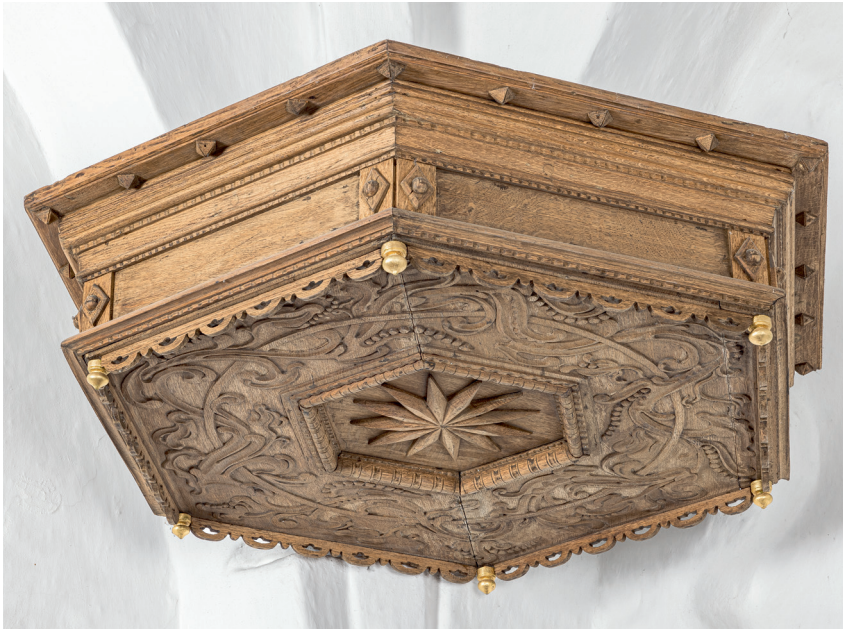
Fig. 79. Lydhimmel, o. 1650, formentlig udført af Hans Nielsen Bang, Middelfart (s. 6363). Foto Arnold Mikkelsen 2021. – *Sound canopy c. 1650, probably made by Hans Nielsen Bang, Middelfart.*

Lydhimlen (fig. 79) er formentlig udført o. 1650 af billedskæreren Hans Nielsen Bang, Middelfart. Den lille, sekskantede himmel har glat frise med

kombinerede rombe- og cirkelbosser på hjørnerne. Listeværket er dels glat, dels tandsnitsprofileret, og kronlisten har pyramidebosser på undersiden. Mellem drejede hjørneknopper er tungede hængestykker med gennembrydning, hvis kontur omtrent ligner et kerubhoveds. I midten af det reliefskårne loft er en tolvtakket strålekrans i et sekskantet felt. Heromkring løber en bruskarok ranke, der slynger sig om en spinkel cirkel. Himlen står i blankt egetræ på nær de forgyldte profilknopper under hjørnerne. Idet loftet svarer til Hans Nielsen Bangs lydhimle i Assens Vor Frue (s.

2530), Indslev og Nørre Åby (begge Vends Hrd.), har Hugo Johannsen tilskrevet himlen til Bang.¹⁴¹ Den renaissanceprægede opbygning med tandsnitslister og fraværet af barokke flammelister, der ses på Assenshimlen fra 1670'erne (og i Indslev), peger på en datering tættere på 1650.¹⁴² Muligvis har himlen oprindeligt haft topstykker og figurer som de ovennævnte.¹⁴³ Tilsyneladende har den været nedtaget og genopsat, idet kirkesynet 1878 bemærkede, at der skulle anbringes en himmel over prædikestolen.³³ Nedtagningen kan måske have haft en sammenhæng med den 1812-14 påklagede utæthed i taget over prædikestolen.²⁸

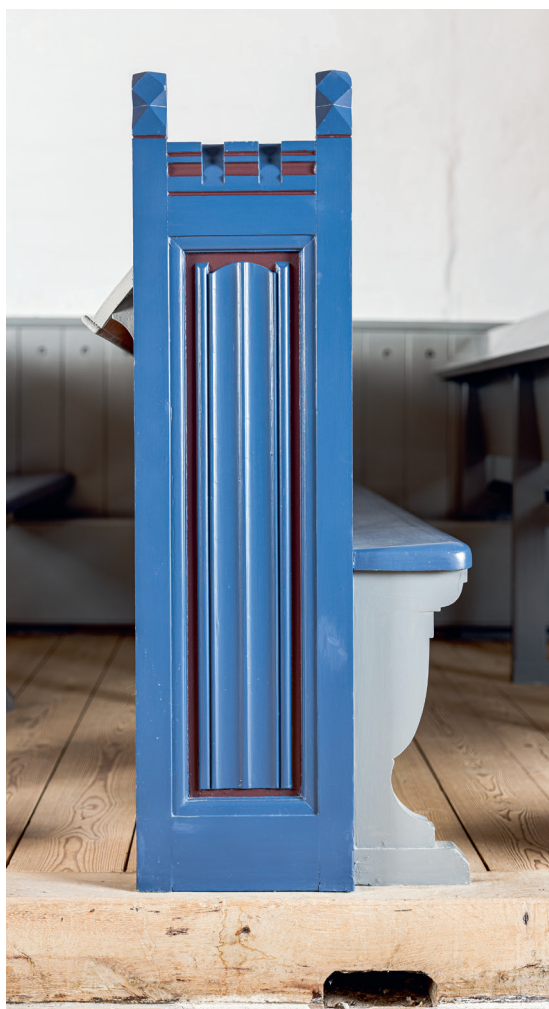
Fig. 80. Stolestadegavl, 1918, tegnet af kgl. bygningsinspektør J. Vilh. Petersen (s. 6364). Foto Arnold Mikkelsen 2021. – *Pew end, 1918, designed by Royal Inspector of Buildings J. Vilh. Petersen.*

Stolestader (jf. fig. 80), 1918, tegnet af kgl. bygningsinspektør J. Vilh. Petersen.¹⁴⁴ Stolene er opstillet med henholdsvis 23 og 21 stader i nord- og sydrækken. De 110 cm høje, nygotiske gavle har stiliseret foldeværk i en slank fylding og antydning af en konsolfrise mellem to lave fialer, der er udformet som facetterede knopper. Der er udsavede vangeben, og ryglæn af sammenføjede profilbrædder. Staderne er sammenbygget med vægpaneler af lodrette brædder. Ved indgangen står to fyldingspaneler i nyrenæssancestil med en gesims profileret med karnis over kombineret tand- og savfrise. Stolegavlne har blå bemaling med mørklilla bund i fylding og friseprofiler. Sæderne er ligeledes blå, mens ryglæn og paneler er lysegrå. Bemalingen er fra 1997.

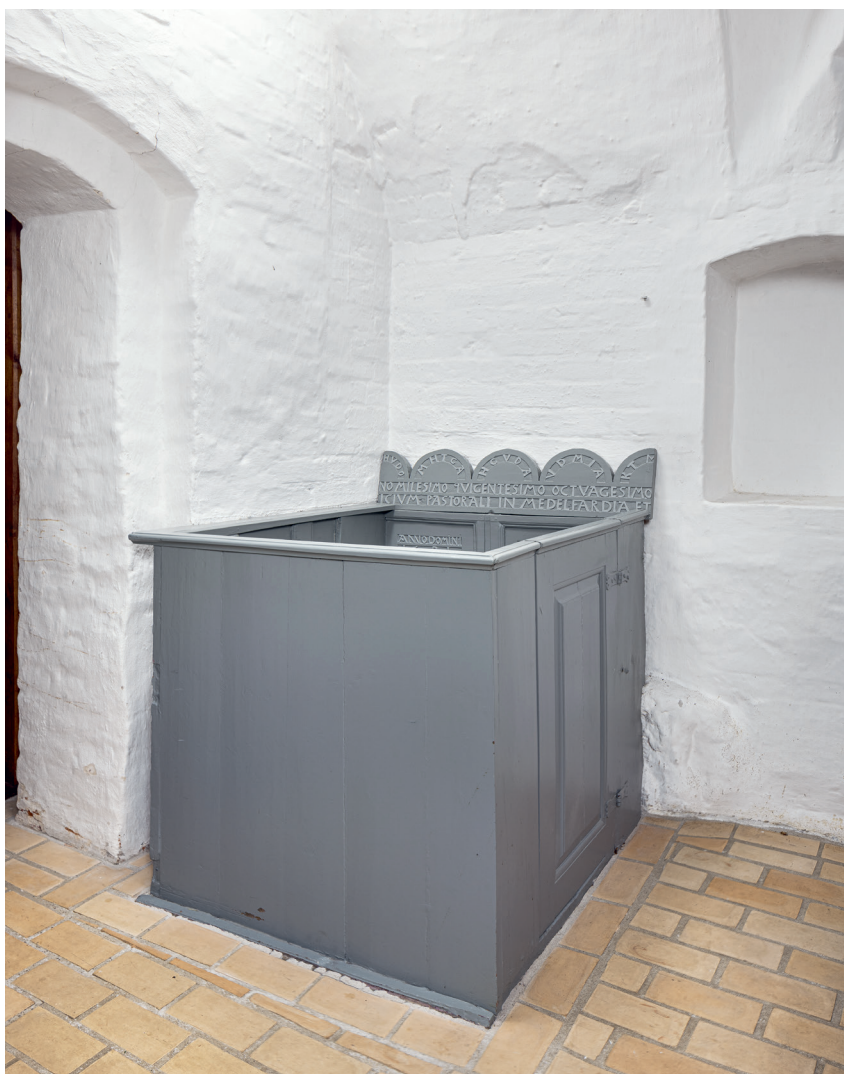
Fig. 81. Præstestol i korets nordøsthjørne (s. 6365) med genanvendt panel og rygbræt fra en (†)præstestol 1581 (s. 6366). Foto Arnold Mikkelsen 2021. – *Priest's chair in the north east corner of the chancel with re-used panel and back from a (†)priest's chair of 1581.*

Præste- og degnestole i korets østlige hjørner er opsat før 1755 med brug af genanvendte paneler fra en (†)præste- og skriftestol 1581 (s.d.).¹⁰¹ Begge stole har gammelt plankegulv.¹⁴⁵ *Præstestolen* i korets nordøsthjørne (fig. 81) har en grundplan på 116×109 cm og en højde på 127 cm (rygpanelet). Den har glatte paneler i fronten og mod nordvæggen, mens lågen har en rektangulær fylding. Rygpanelet stammer fra den gamle (†)præstestol, ligesom det forkortede rygbræt (fig. 82). *Degnestolen* i korets sydøsthjørne har en grundplan på

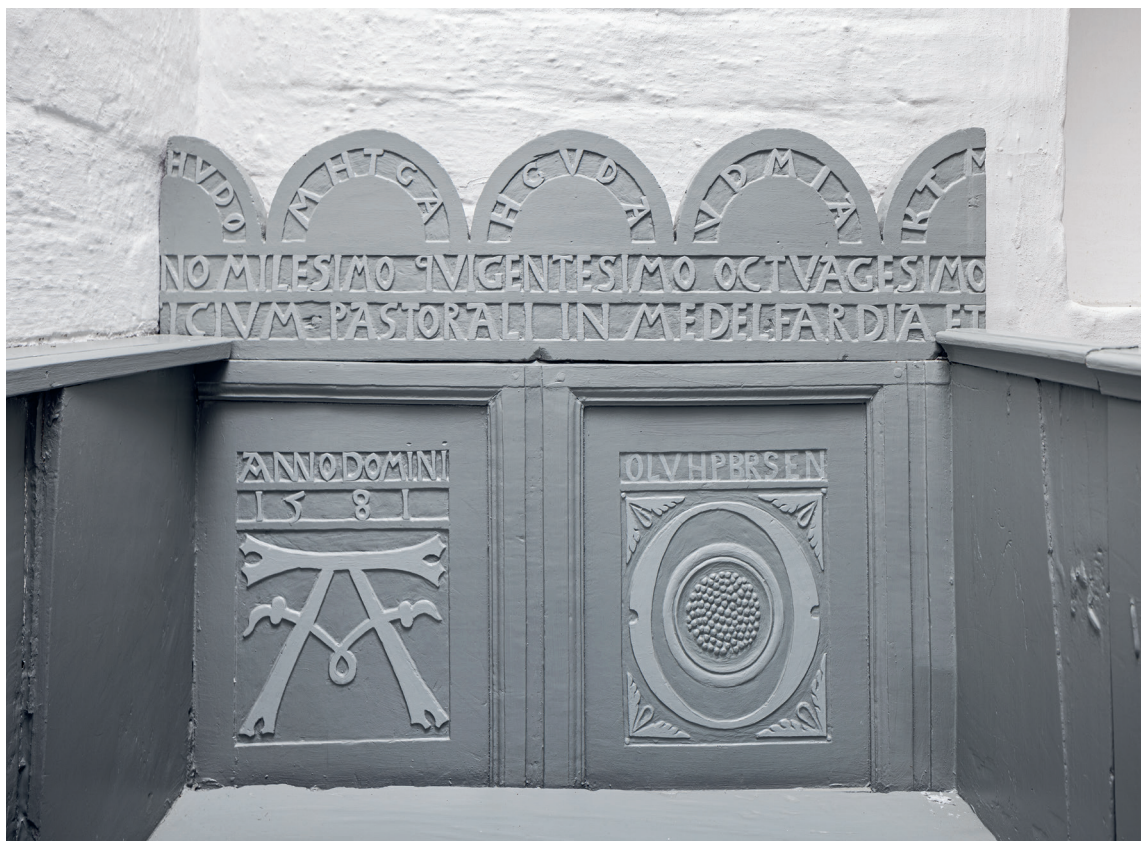
Fig. 82. Rygbræt og del af formodet frontpanel fra (†)præstestol 1581 (s. 6366); nu i nyere præstestol (jf. fig. 81). Foto Arnold Mikkelsen 2021. – *Back and part of presumed front panel from (†)priest's chair, 1581; now in a more recent priest's chair (cf. fig. 81).*

get til præste- og degnestole før 1755 (jf. ovf.). Fra stolen er bevaret panelværk med henholdsvis reliefskærne og glatte fyldinger foroven og forned, desuden et udsavet rygbræt. Frontpanelet kan muligvis have bestået af de 2×5 fyldinger, der nu er rygpaneler i præste- og degnestolene og synes at have sammenhørende udsmykning (fig. 82–83). Her læses indskrift med reliefversaler over store initialmajuskler (hvoraf de tre sidste har treblad i hjørnerne)¹⁴⁸: 1) »anno domini 1581« over et »A«, 2) »olvf persen« (Oluf Pedersen) over et »O« med drueklase(?), dernæst 3) »(ka)vBlun(d)« over et »B« og 4) »(s)ogenn« over et »P«. Mens majuskel-A'et formentlig er begyndelsesbogstavet til 'anno', er »OBP« antagelig initialerne for sognepræst Oluf Bang Pedersen (Oluf Pedersen Bang, o.1534–92).¹⁴⁹ I den femte fylding læses navne på kirkeværger sammen med snedkersig-

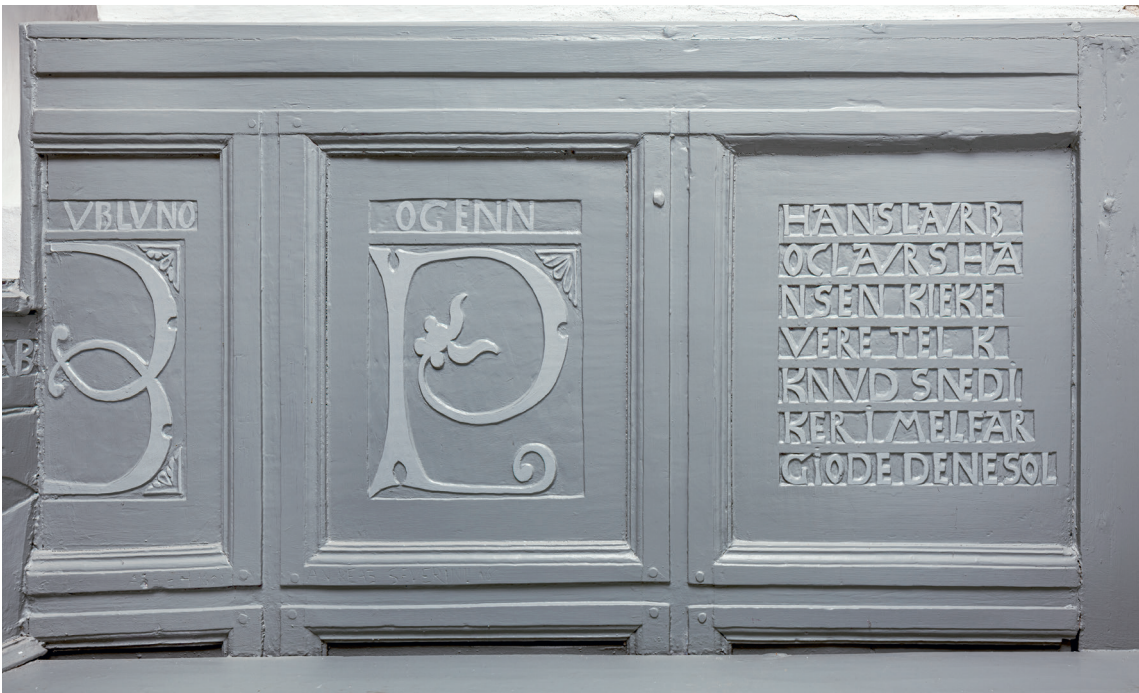
Fig. 83. Del af formodet frontpanel fra (†)præstestol 1581, signeret af Knud Snedker i Middelfart (s. 6366); nu rygpanel i degnestol (jf. fig. 84). Foto Arnold Mikkelsen 2021. – *Part of presumed front panel from (†)priest's chair, 1581, signed by Knud Snedker in Middelfart; now back panel in parish clerk's chair (cf. fig. 84).*

170×111 cm og en højde på 129 cm (rygpanelet). Her er tre paneler (fig. 83–85) genbrugt fra (†)præstestolen, idet kun sydpanelet og døren er nyere. Degnestolen har degnegraffiti fra 1600-tallet, den ældste daterede (med versaler): »iacobvs lavrentii (Jacob Lauritsen) 1644« i en skematisk fremstilling af Jerusalem med byporte (fig. 86).¹⁴⁶ Stolene er bemalet i to grå nuancer.

naturen: »hans lavrß oc lavrs hansen kiekevere tel k knvd snediker i melfar giode denne sol« (Hans Lauritsen og Laurits Hansen kirkeværgertil Kauslunde, Knud Snedker i Middelfart gjorde denne stol). Den nuværende degnestols front- og nordpaneler stammer antagelig fra præstestolens kortsider. Førstnævnte (fig. 84) har foroven en afskåret reliefindskrift: »[ego su]m via veritas et vite:¹⁵⁰ ioha(nnes) 14« (Jeg er vejen, sandheden og livet. Joh. 14,6), mens de to fyldinger henholdsvis en sol med ansigt og et rombeformet kassetteværk.¹⁵¹ Kassetteværket er gentaget på det sidste panel (fig. 85), hvis to andre fyldinger har en blomstervase og en nitakket stjerne; fyldingen med vasen kan muligvis oprindeligt have siddet i en låge.¹⁵² Frisen bærer indskriften: »vigilate et orate :lvce : 21 : ora et lab(ora)« (våg og bed, Luk. 21,36; bed og arbejde). Rygbrættet (fig. 82), der også oprindeligt har tjent som sådan, er blevet forkortet i begge ender og har nu et mål på 137×25,5 cm. Forkortelsen er først sket efter 1755, idet indskrifterne dette år endnu kunne

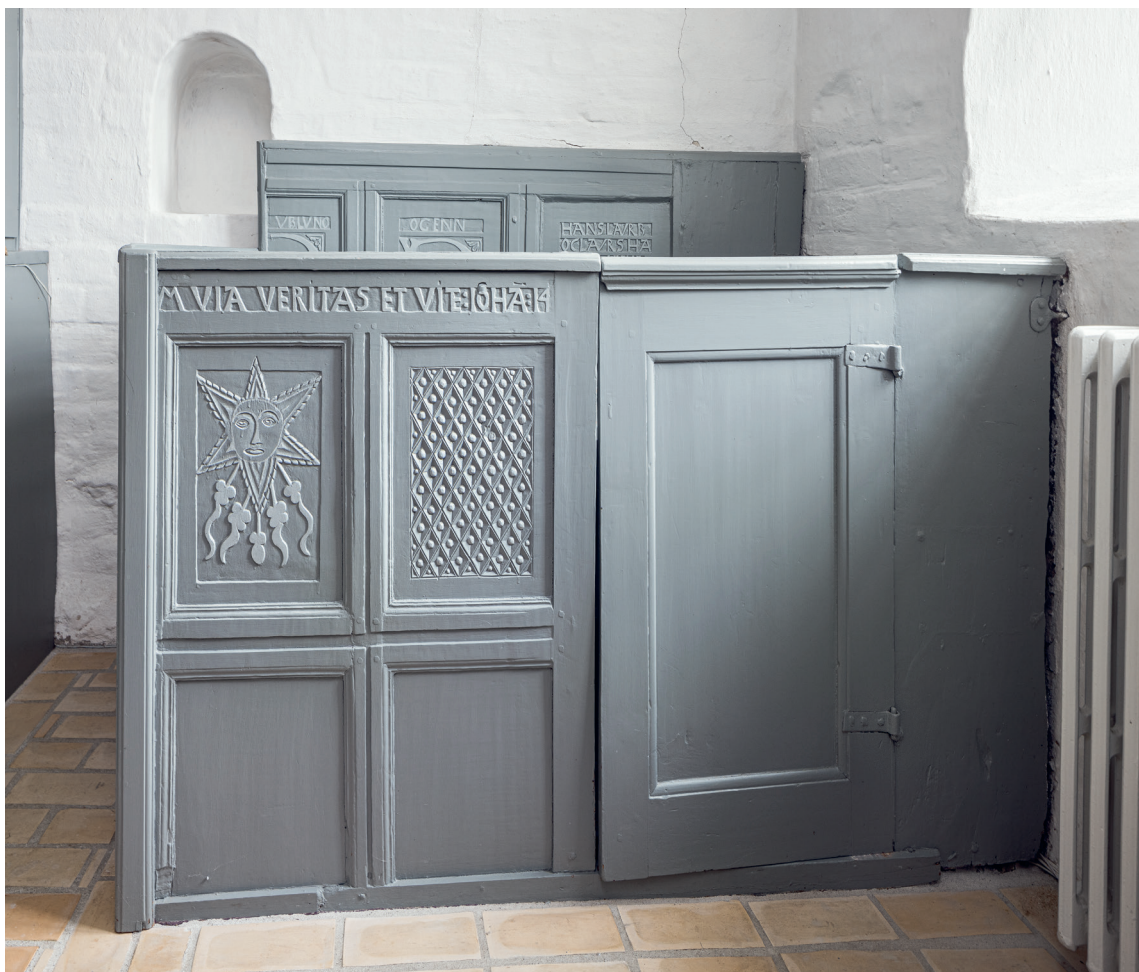
Fig. 84. Degnestol i korets sydøsthjørne (s. 6365) med genanvendte paneler fra en (†)præstestol 1581 (s. 6366). Foto Arnold Mikkelsen 2021. – *Parish clerk's chair in southwestern corner of chancel with re-used panels from a (†)priest's chair, 1581.*

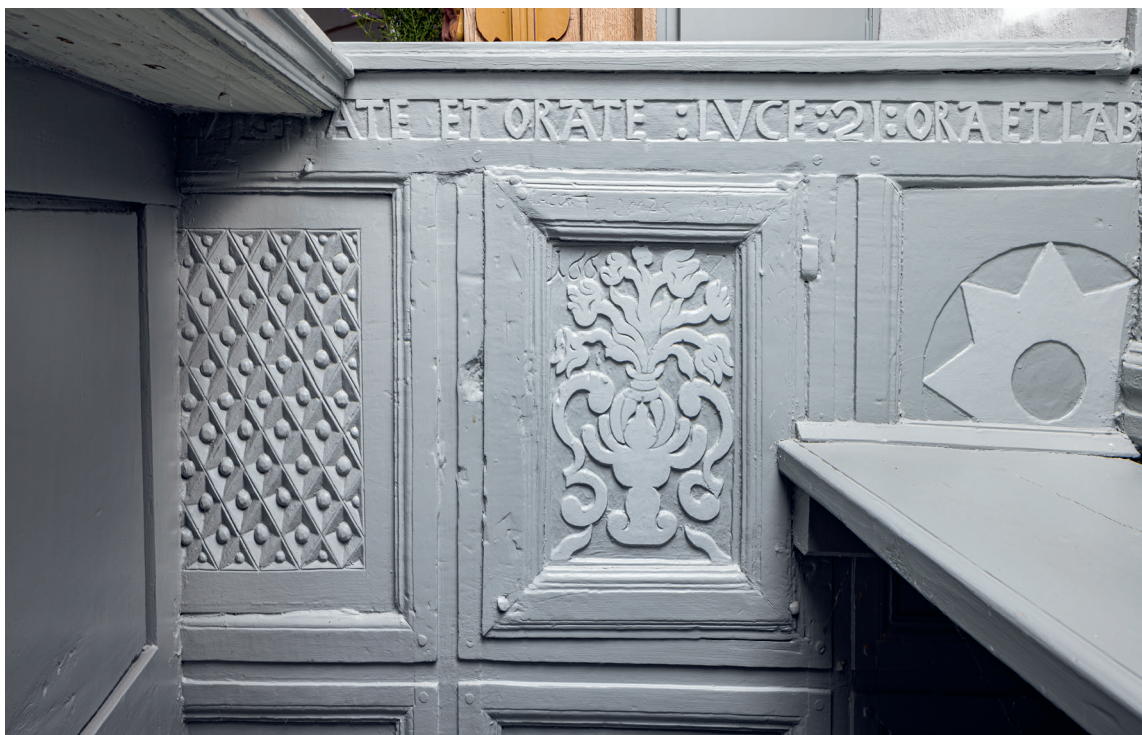
Fig. 85. Panel fra (†)præstestol 1581 (s. 6366); nu i degnestol (jf. fig. 84). Foto Arnold Mikkelsen 2021. – Panel from (†)priest's chair, 1581; now in parish clerk's chair (cf. fig. 84).

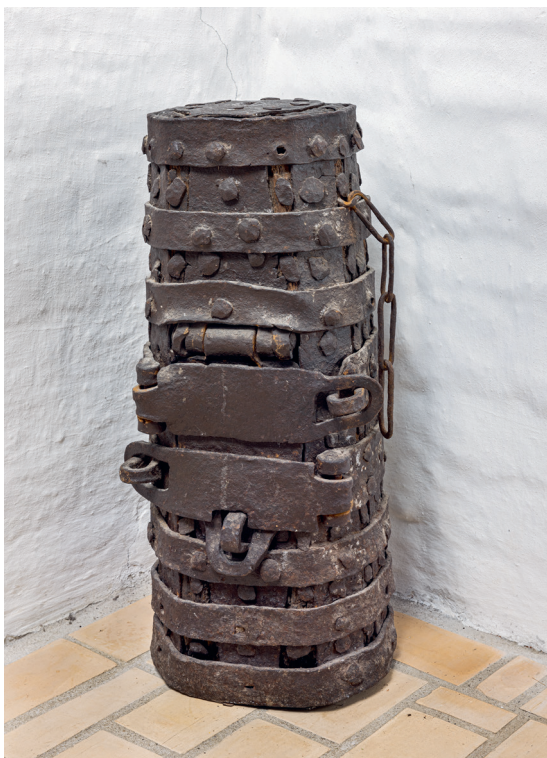
Fig. 87. Pengeblok, 1500- eller 1600-tallet (s. 6369). Foto Arnold Mikkelsen 2021. – *Money box, 1500s or 1600s.*

Pengeblokke. 1) (Fig. 87), 1500- eller 1600-tallet, en udhulet egeblok, ca. 68×29×29 cm, der er stærkt jernbeslået med lodrette og vandrette smedejernsbånd. Forsidens jernlåge er hængslet oventil og har lukke til †hængelås forned. Den er yderligere sikret med to kraftige, vandret hængslede beslag, der i hver sin side ligeledes har lukke til hængelåse. Den flade dækplade har et smalt pengeindkast. Blokken er opstillet i korets østfag ved døren til sakristiet. Den omtaltes 1862 som 'en kirkeblok med forsvarlige låse'.³³

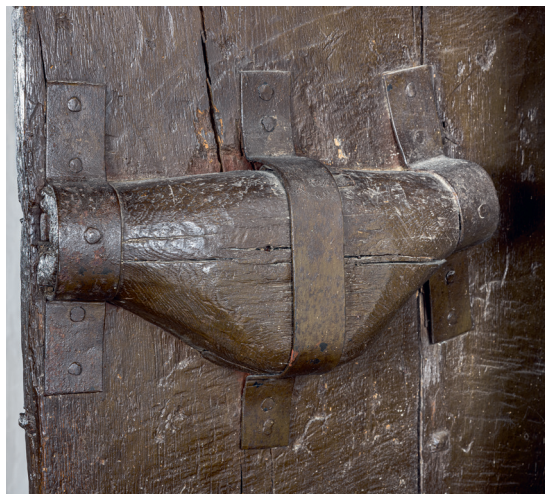
Fig. 88. Låsekasse (med sekundære jernbeslag), detalje af jernbunden dørfloj 1489 (s. 6370, jf. fig. 89). Foto Arnold Mikkelsen 2021. – *Lock chest (with secondary iron mounting), detail of iron-bound door wing, 1489 (cf. fig. 89).*

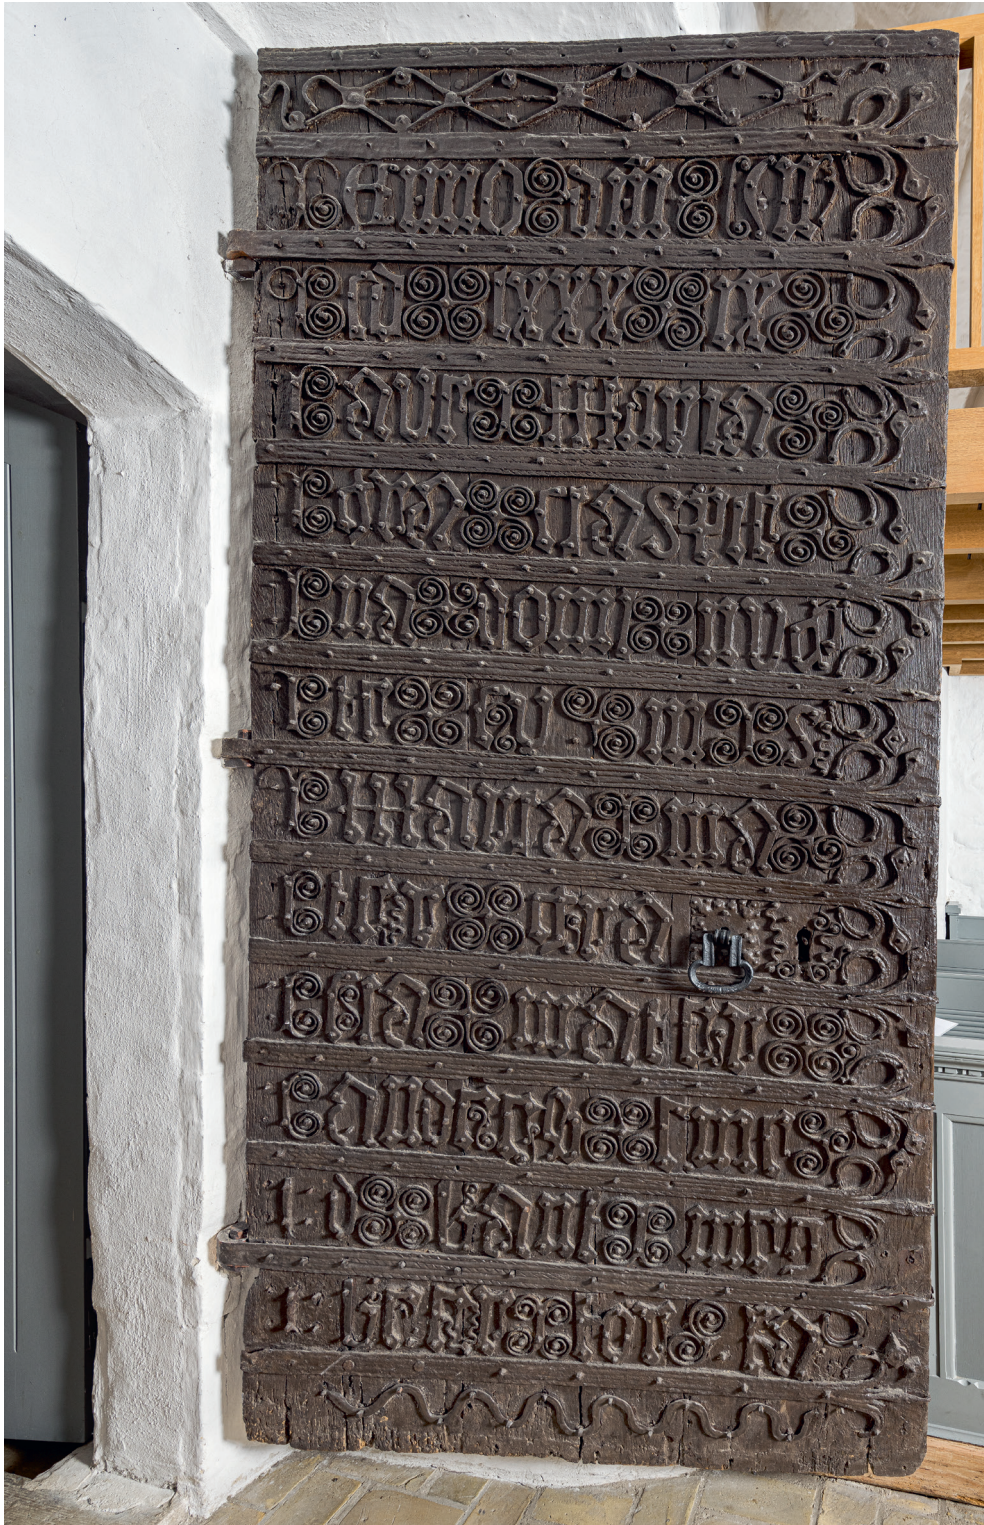
Fig. 89. Jernbunden dørfloj fra 1489 med Mariahilsen, signeret af Anders Smed (s. 6370). Foto Arnold Mikkelsen 2021. – Iron-bound door wing from 1489 with Annunciation, signed by Anders Smed.

Jernbunden *dørfloj* (fig. 89), 1489, udført af Anders Smed. Den 302×138 cm store floj består af tre 5,5 cm tykke egeplanker sammenføjet med false og holdt sammen af to tværrevler på bagsiden. På forsiden dækkes de to samlinger af smalle, indfældede jernskinner. Derover løber 11 (oprindeligt 12)¹⁶³ tværgående jernbånd og tre gangjern, alle med liljeender og dekoreret med riller og zigzagmønstre. Fladerne mellem båndene udfyldes af smedejernsprydelse: Foroven en rombebort, forneden en slank bølgelinje og derimellem 12 linjer minuskelindskrift med individuelt smedede, ca. 15-18 cm høje bogstaver. Som indledningstegn i hver linje er anvendt fir-

dobbelte spiralornamenter, der også optræder som skilletegn vekslende med højre- og venstre- vendte svastikaer med spiralarmer, mens triskeler (triquetra) optræder som afslutningstegn. Den daterende indskrift citerer ærkeenglen Gabriels ord ved Marias bebudelse (Luk. 1,28) og indskriver håndværkeren bag døren i et bønføllesskab med Maria: »anno d(omi)ni mcdlxxxix ave maria gracia plena dominus tecum s(ancta) maria mater gracia¹⁶⁴ mater anders smed bant meg beer for ha(m)« (I det Herrens år 1489, Hil dig Maria, fuld af nåde, Herren er med dig, hellige moder, Maria, nådens moder, Anders Smed bandt mig, bed for ham).¹⁶⁵ Det nederste tværbeslag har form af en bugtende slange (med tydeligt hoved og tvedelt hale). Dørringen har bredovalt greb med vinkelknækket ophæng, og dens plade er kvadratisk med fligede kanter. Nøglehullet indrammes af spiraler. Låsen på bagsiden sidder i et kraftigt træhylster på ca. 50×20×10 cm; et hul til riglen er bevaret i dørkarmen (s. 6338). Både træværk og smedejern har mørkebrun bemaling, formentlig fra første halvdel af 1900-tallet, på nær dørhåndtaget, der er sortmalet.¹⁶⁶ Der findes ingen ældre farvelag.³⁵ Døren hænger i oprindelige hængsler på sin oprindelige plads inden for skibets syddør, men er ude af brug.

Døren er en af de 11 jernbundne, skriftprydede døre fra middelalderen, som er bevaret på Fyn.¹⁶⁷ Den må være udført af den samme Anders Smed, som har signeret den ganske lignende dørføj fra 1508 i Asperup (s. 6608), uden tvivl en håndværker fra Middelfart. Dørflojen blev 1892 fundet 'meget upraktisk til sit nuværende brug, alt for tung som den er'.¹⁶⁸ Dens funktion blev 1898 overtaget af en ny dørføj (jf. ndf.), og den blev sat i permanent åben tilstand.¹⁶⁹ Døren gennemgik en lettere istandsættelse 1995 ved Nationalmuseets bevaringsafdeling.¹⁷⁰

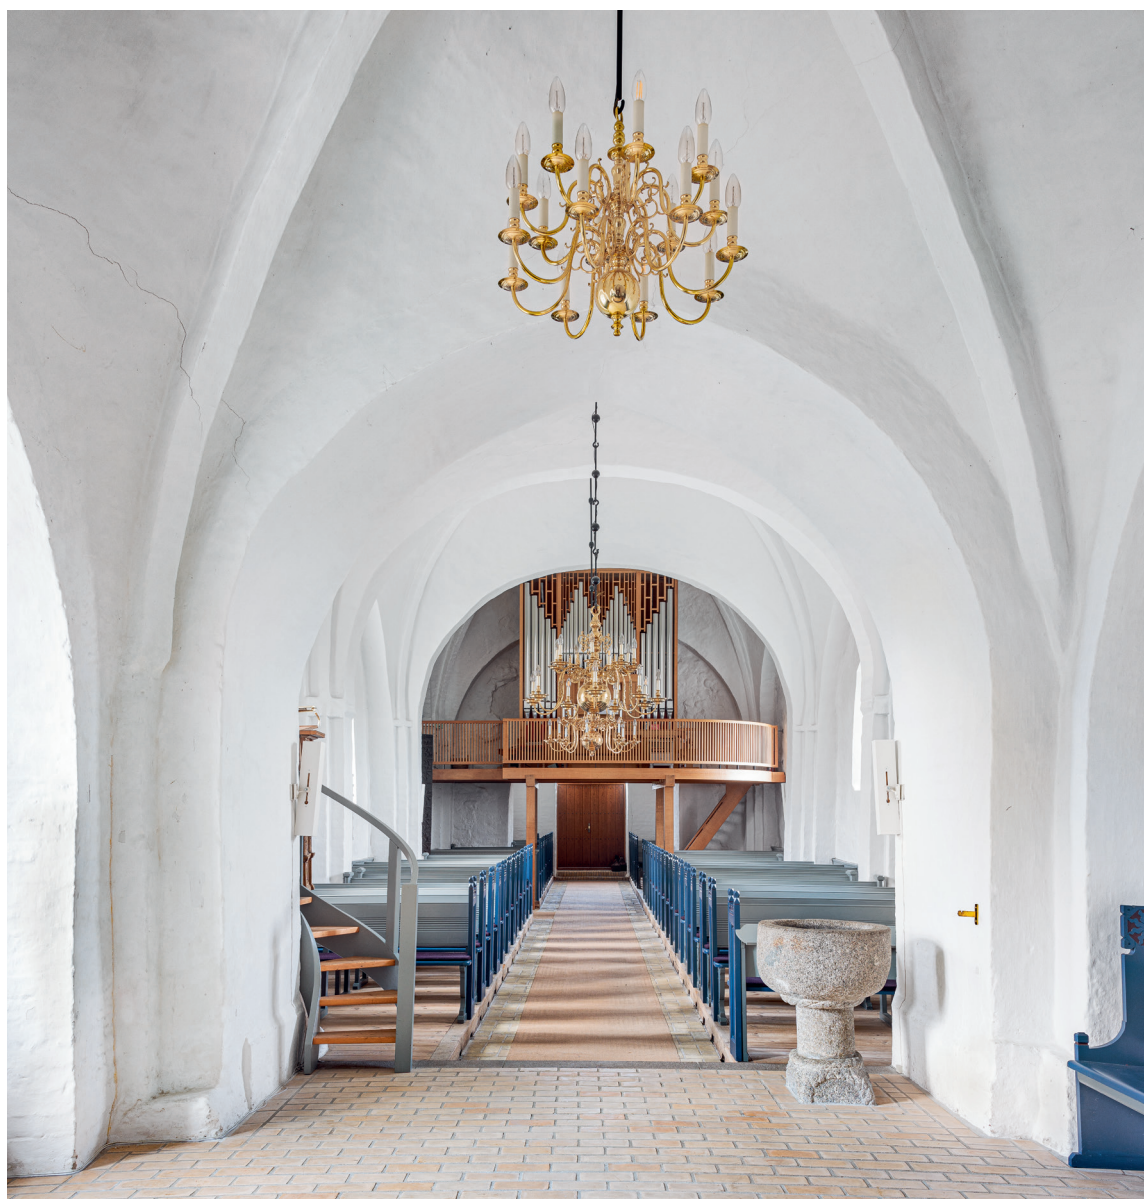
Fig. 90. Indre set mod vest. Foto Arnold Mikkelsen 2021. – Interior looking west.

Orgel (jf. fig. 90), 2002, med ti stemmer, to manualer og pedal. Bygget af Carsten Lunds orgelbyggeri, Birkerød. Disposition: Hovedværk: Principal 8', Gedakt 8', Octav 4', Octav 2'. Positiv: Gamba 8', Rørflojte 8', Gemshorn 4', Flojte 2', Sesquialter. Tremulant. Pedalværk: Subbas 16'. Cymbelstjerne. Manualomfang: C-g³, pedalomfang: C-f¹. Koblinger: II-I, I-P, II-P. Opstillet med østvendt facade og spillebord midt på orgelpulpituret (ndf.). Den rektangulære, tredelte facade er udført i blank eg efter tegning af orgelbyggeren.¹¹⁶

Orgelpulpitur (jf. fig. 90), 2002, i blank eg, tegnet af arkitekt David Lund, København, opstillet i skibets vestfag.³⁵ Dets bjælkelag hviler på fire stolper og er desuden indmuret. Brystningen udgøres af tætstillede, firkantede tremmer. I syd har pulpiturets forside et knækket tilbagespring af hensyn til døren fra våbenhuset, mens den i nord har et kurvet forløb af hensyn til vinduet. Opgang ad en ligeløbstrappe i skibets nordvest-hjørne.

verindskrift med versaler: »Skænket til Kauslunde Kirke af Fru Kirstine Sørensen Wisbechsminde Aar 1945«. Ophængt i skibets midterfag, 4) (jf. fig. 90), nyere, med 2×8 s-svungne arme, der har indre bladslæng. Ophængt i korets vestfag.

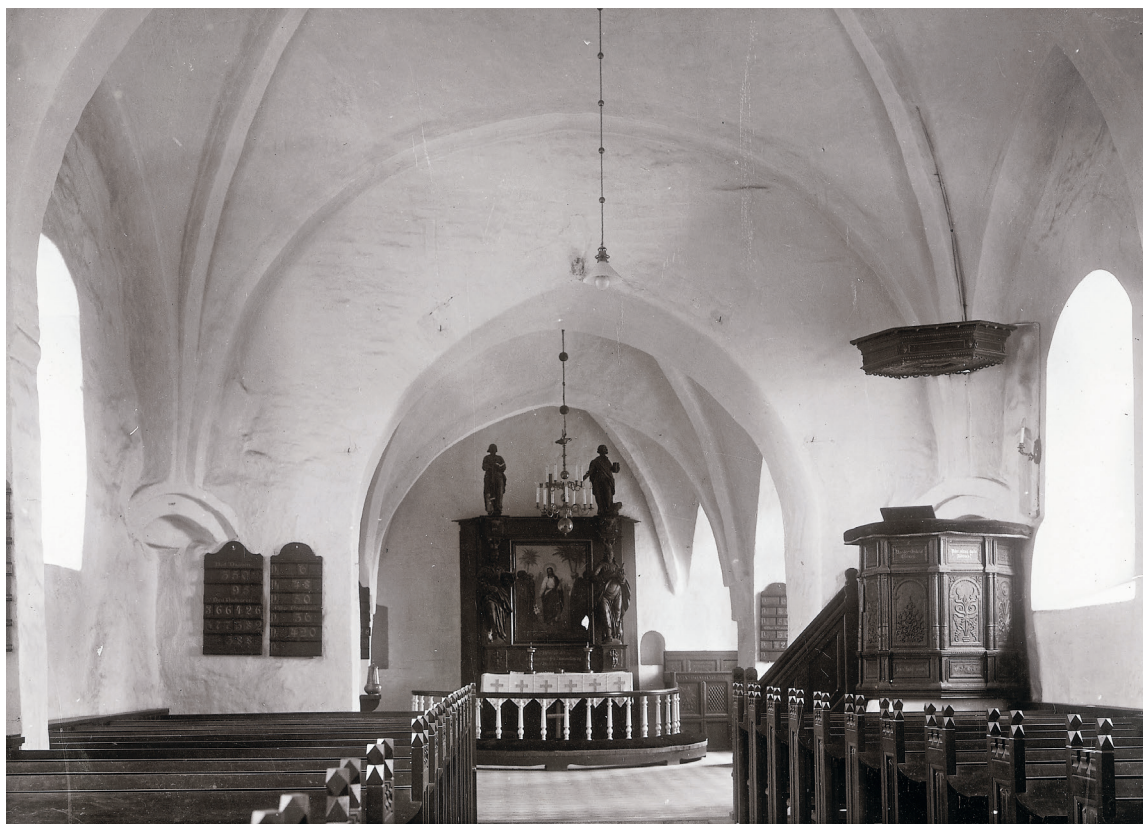
Fig. 91. Kirkens indre set mod øst. Foto Chr. Axel Jensen 1923. – *Interior of church looking east.*

ombygget til elektrisk lys 1917. ¹⁸¹ Den var oprindeligt ophængt i skibets østfag (jf. fig. 57) og fra 1918 i korets vestfag (jf. fig. 91), nu i tårnrummet. 2) (Jf. fig. 58), 1927, leveret af kunstmedefirmaet Knud Eibye, Odense, og skænket af sognepræst P. Kjærgaard og hustru. ³³ Kronen har otte arme i en krans, hver med lyseskåle i to 'etager' og delfiner som midterled. Derimellem pyntespir på muslingeskaller. Den øvre krans med svungne pyntearme har indgraveret versalindskrift: »Udført af Kunstmed Knud Eibye i Odense Aaret 1927«. Balusterstammen har stor hængekugle med frugtformet hængeknop og indgraveret giverindskrift med kursiv: »Skænket til Kauslunde Kirke Pinsen 1927 af Sognepræst P. Kjærgaard og Hustru Vibeke født Ringsted«. Ophængt i skibets østfag. 3) (Jf. fig. 58), 1945, leveret af firmaet Knud Eibye, Odense, ¹⁸⁰ og skænket af fru Kirstine Sørensen, Wisbechsminde. Kronen svarer til nr. 2, men er indrettet til elektricitet fra første færd. Hængekuglen har gi-

†*Belysning.* Før installationen af elektricitet 1917 (s. 6344) fandtes †petroleumlamper bl.a. ved prædikestolen og korbuen (jf. fig. 57). Den nye elektriske belysning 1917 omfattede tre †pendler med hvide, keglestubbformede skærme i skib (jf. fig. 91) og tårnrum, en 'ornamenteret' †lampe

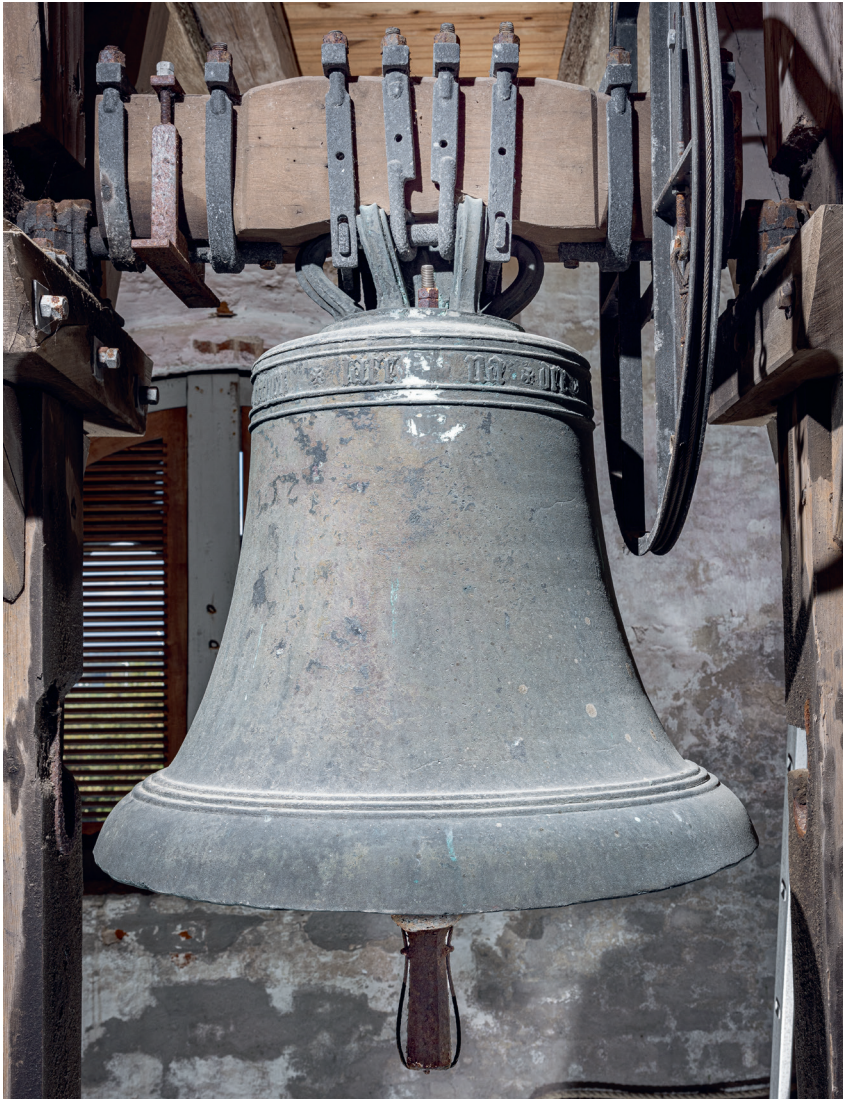
Fig. 92. Klokke nr. 1, 1438, tilskrevet klokkestøberen Kort (s. 6375). Foto Arnold Mikkelsen 2021. – *Bell no. 1, 1438, ascribed to bell founder Kort.*

Klokker. 1) (Fig. 92), 1438, tilskrevet den antagelig nederlandske støber Kort.¹⁸³ Klokken har

en diameter på 84 cm. Om halsen løber latinsk og plattysk minuskelindskrift mellem dobbelte lister (med kors som skilletegn): »anno d(omi)ni m cccc xxxviii iare na der bort xpi« (I det Herrens år 1438 efter Kristi fødsel). Der er tre lister ved overgangen til slagringen. Klokkenes hanke er af ualmindelig form, idet de er konkave på forsiden og afrundede bagtil. Der findes ingen klokkestøbersignatur, men klokken kan gennem indskriften og ikke mindst dennes indledningstegn, et trekantet skjold (2,7×2,7 cm) med en flakt ørn (fig. 115), knyttes til en gruppe på i alt 12 klokker i den sydvestlige del af det middelalderlige Danmark. Til gruppen hører en klokke i Dänischenhagen (Slesvig) fra 1435, som er signeret 'Kort'.¹⁸⁴ F. Uldall formodede, at støberen virkede i den nederlandske by Kampen (nær Zwolle), hvis byvåben svarer til det af støberen brugte indledningstegn (ovf.).¹⁸⁵ Ophængt i en slyngebom af eg fra 1993³³ østligt i klokkestolen

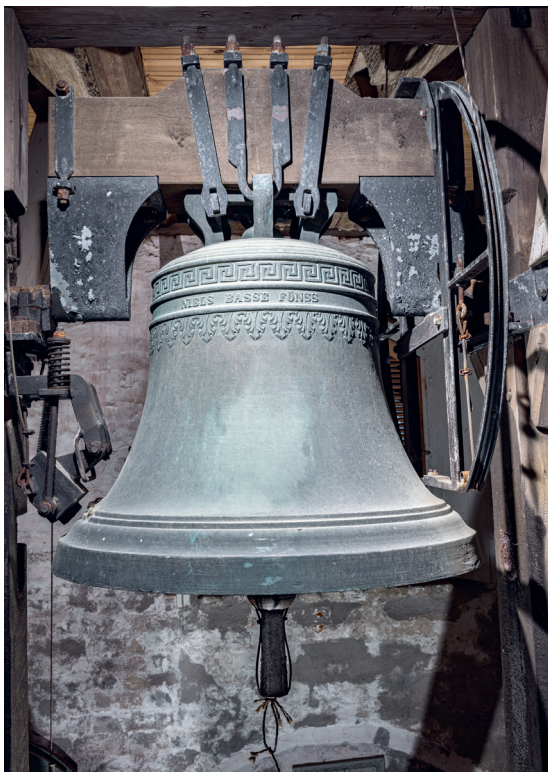
Fig. 93. Klokke nr. 2, 1881, støbt af M. P. Allerup, Odense (s. 6376). Foto Arnold Mikkelsen 2021. – *Bell no. 2, 1881, cast by M. P. Allerup, Odense.*

2) (Fig. 93), 1881, støbt af M. P. Allerup, Odense, 96 cm i diameter.¹⁸⁶ Mellem halsens mæander- og palmetteborter løber støberindskrift med versaler: »Omstøbt 1866 1881 af M. P. Allerup Odense« og modsat kirkeejerens navn: »Niels Basse Fønss«. Der er to lister ved overgangen til slagringen. Ophængt i en vuggebom af eg med stålkonsoller fra 1993³³ vestligt i klokkestolen (s. 6340).

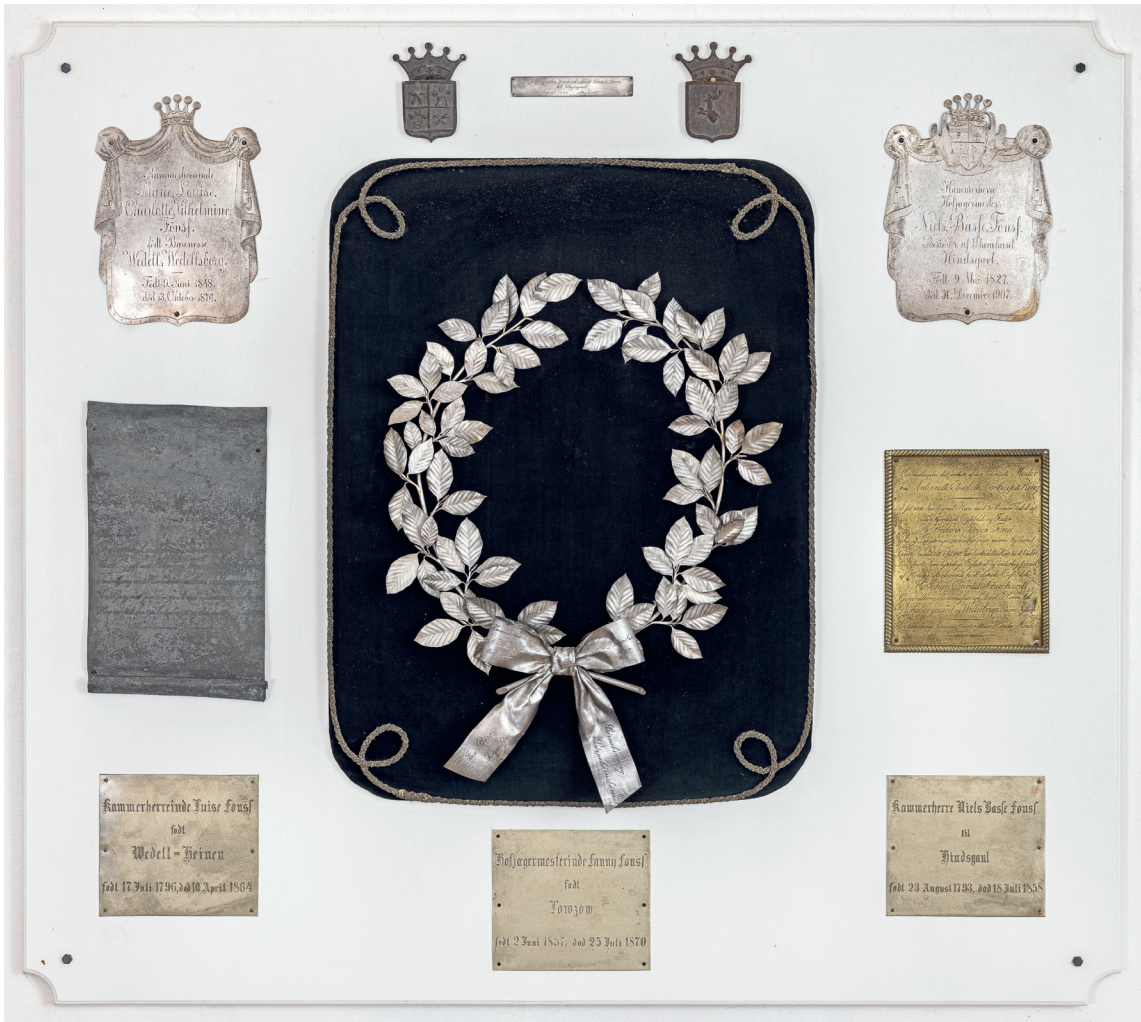
Fig. 94. Kisteplader og mindekrans fra \dagger kister i Basse Fønss \dagger gravkapel (s. 6377-80). Fra øvre højre hjørne og i urets retning ses kisteplader fra \dagger kisterne: 10) Niels Basse Fønss (1827-1907); 1) Antoinette Elisabeth Dorthea Ring (1776-1816); 4) Niels Basse Fønss til Hindsgavl (1793-1858); 6) Fanny Manon Georgine von Lowzow (1837-70); 5) Dorthea Frederikke Louise Wedel-Heinen (1796-1864); 2) Frederikke Louise Dinesen (1767-1833); 8) Marie Louise Charlotte Wilhelmine Wedell-Wedellsborg (1848-76); 11) Frederik Niels Basse Fønss (1862-1922), flankeret af udskårne våbener fra \dagger kisterne nr. 5 (tv.) og 6. I midten en mindekrans fra \dagger kiste nr. 10 (jf. ovf.). Foto Arnold Mikkelsen 2021. – Coffin plates and memorial wreath from \dagger coffins in Basse Fønss \dagger sepulchral chapel. Clockwise from the top right-hand corner, from the \dagger coffins of 10) Niels Basse Fønss (1827-1907); 1) Antoinette Elisabeth Dorthea Ring (1776-1816); 4) Niels Basse Fønss of Hindsgavl (1793-1858); 6) Fanny Manon Georgine von Lowzow (1837-70); 5) Dorthea Frederikke Louise Wedel-Heinen (1796-1864); 2) Frederikke Louise Dinesen (1767-1833); 8) Marie Louise Charlotte Wilhelmine Wedell-Wedellsborg (1848-76); 11) Frederik Niels Basse Fønss (1862-1922), flanked by carved arms from \dagger coffins no. 5 (left) and 6. In the middle a memorial wreath from \dagger coffin no. 10 (cf. above.).

†Kister. 1) 1816, Antoinette Elisabeth Dorthea Ring, *1776, †17. aug. 1816, 1° g.m. sø- og landkrigskommissær Frederik Jørgen Fønss (1760-98), 2° g.m. generalkrigskommissær Johan Conrad Schuchardt (1764-1819). Den 233×121 cm store egetræskiste, der efterlignede en marmorsarkofag, havde svagt skrånede sider med påsatte ornamentter og kannelering på de lodrette ramstykker. Låget var fladt.¹⁹¹ Den rektangulære kisteplade af messing (jf. fig. 94), 24,3×19,6 cm, har snoet kant og indgraveret skriveskrift.¹⁹²

veder og palmetter.¹⁹⁵ Lille kisteplade (jf. fig. 94) af forsølvet messing, 19×17 cm, med indgraveret fraktur.

sener og lavt, profileret låg med udskåret våben, 12×9 cm, for Wedel-Heinen (jf. fig. 94).¹⁹⁶ Kistepladen (jf. fig. 94) svarer til ægtemandens (nr. 4).

Kistepladen (jf. fig. 94) svarer til nr. 4.

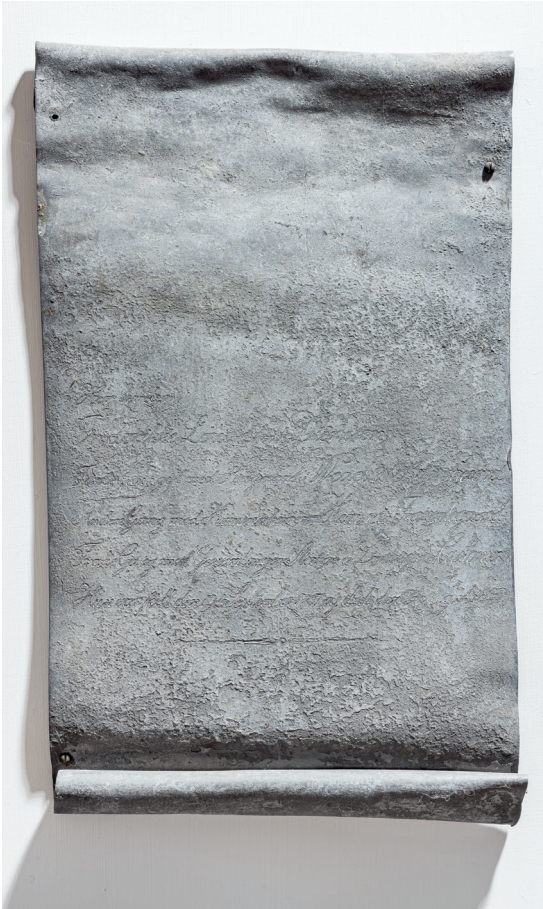
Fig. 96. Kisteplade, 1833, fra trækiste nr. 2, Frederikke Louise Dinesen (1767-1833) (s. 6378). Foto Arnold Mikkelsen 2021. – Coffin plate, 1833, from trækiste no. 2 of Frederikke Louise Dinesen (1767-1833).

2) 1833, Frederikke Louise Dinesen, *19. sept. 1767, †23. aug. 1833, 1° g.m. Jacob Wedel til Kærsgård (1731-1807), 2° g.m. Albrecht Christopher von Heinen til Fraugdegård (1758-1814), 3° g.m. Frederik Julius Christian Castonier (1761-1838). Kisten, der muligvis var en egetræsådræt fyrretræskiste, stod på seks løvefødder af støbejern.¹⁹¹ Kistepladen af tin (fig. 96) har form som en skrifferulle, 34,5×21,3 cm. Personalier er anført med indgraveret skriveskrift, nu noget korroderet. Pladen er fremstillet i Liverpool, England, hvad der fremgår af stemplet »LIVERPOOLE« på bagsiden, hvor der også findes et uidentificeret mestermærke »JH«.¹⁹⁰ Desuden en kisteplade (jf. fig. 95) af jernblik, 33×25 cm, med to malede våbener, hvoraf det
