KAUSLUNDE KIRKE

VENDS HERRED

BYGNING

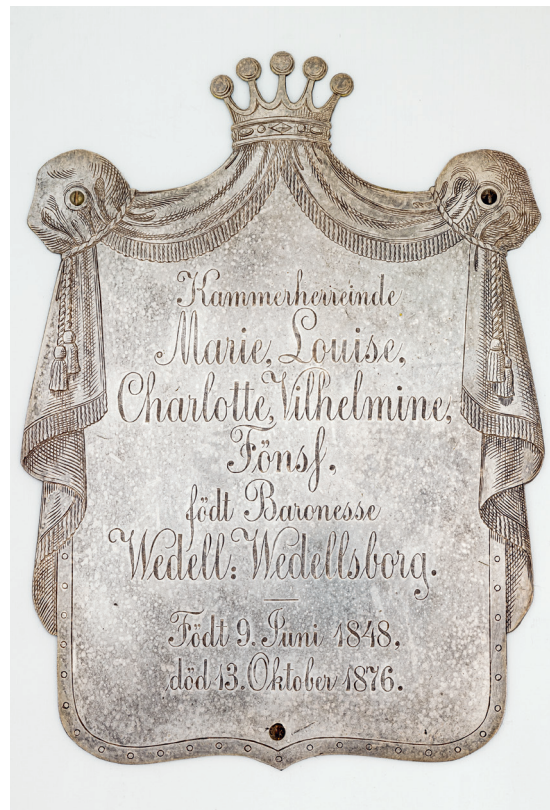
Fig. 97. Kisteplade, 1876, fra trækiste nr. 8 (s. 6380), Marie Louise Charlotte Wilhelmine Wedell-Wedellsborg (1848-76). Foto Arnold Mikkelsen 2021. – Coffin plate, 1876, from trækiste no. 8, Marie Louise Charlotte Wilhelmine Wedell-Wedellsborg (1848-76).

8) 1876, Marie Louise Charlotte Wilhelmine Fønss født baronesse Wedell-Wedellsborg, *9. juni 1848, †13. okt. 1876. Egetræskiste med pålagte, udsavede palmetter på siderne og højt, profileret låg med opretstående, gennembrudt palmettefrise langs kanten. På den ene ende af låget et kerubhoved i relief og i den anden ende tilsvarende Dødens genius, siddende med slukket fakkelt foran tre søjler. Kisten stod på seks løvefødder.¹⁹⁵ *Kistepladen* (fig. 97) af forsølvet messing er formet som et skjold, 27,3×20 cm, med indgraveret, kronet våbentelt og personalia med skriveskrift.

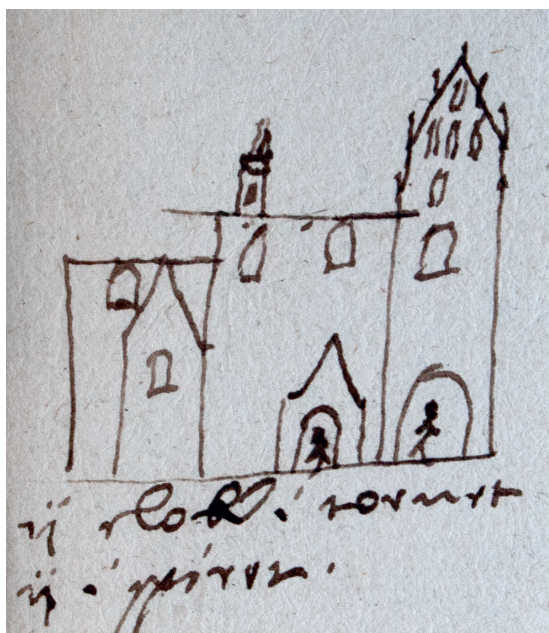
Fig. 99. Skitse af kirken i biskop Jacob Madsens visitatsbog. I RAO. – *Sketch of the church in Bishop Jacob Madsen's Book of Visitations.*

⁵⁵ Biskop Jacob Madsen angiver et vindue her på sin skitse (fig. 99).

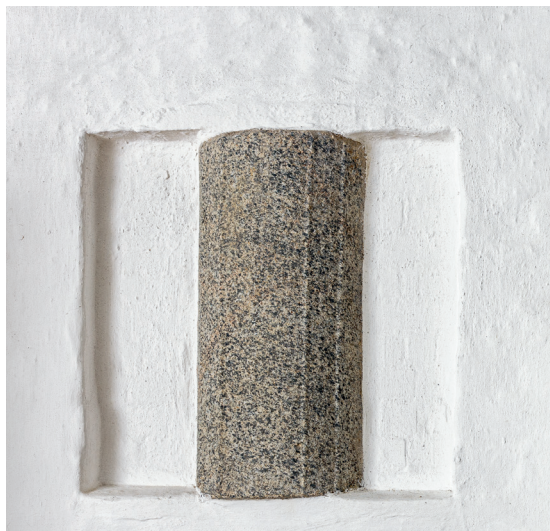
Fig. 101. Sojletromle (s. 6386, note 54), indmuret i våbenhuset vestmur. Foto Arnold Mikkelsen 2021. – *Column drum walled into the west wall of the porch.*

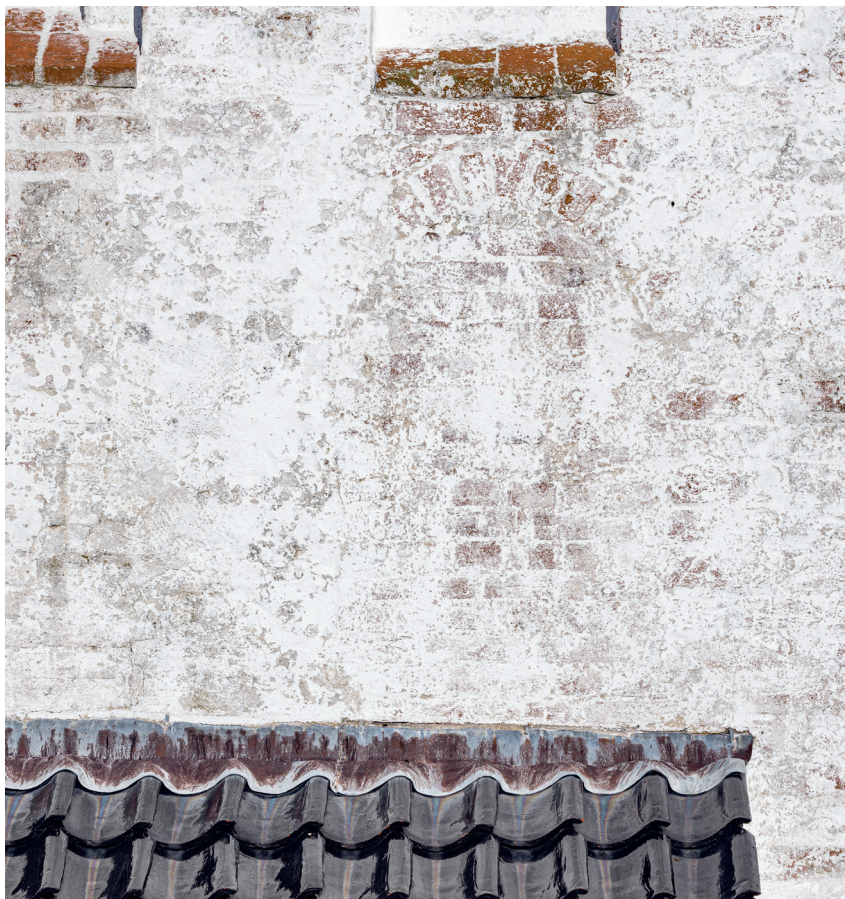
Fig. 103. Parti af tårnets sydmur med rest af murblending. Foto Arnold Mikkelsen 2021. – View of the south wall of the tower with remains of bricked-up recess.

⁵⁰ Dog ses stikket fra den østre højblænding over det senere opførte trappehus (fig. 103).

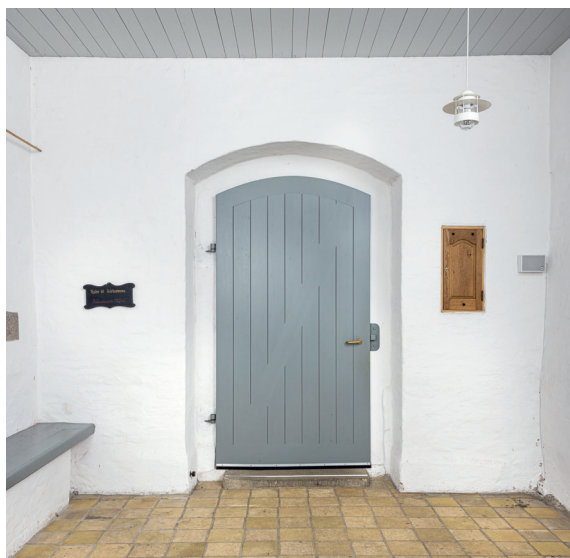
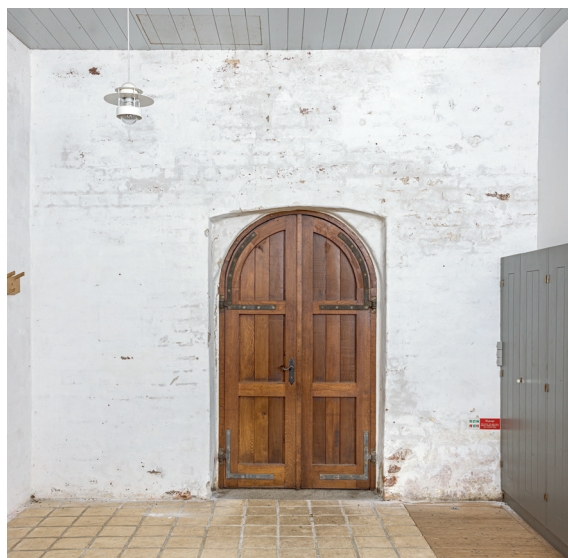
Fig. 104-05. Våbenhusets indre (s. 6327). 104. Set mod nord. 105. Set mod syd. Foto Arnold Mikkelsen 2021. – Interior of the porch. 104. Looking north. 105. Looking south.

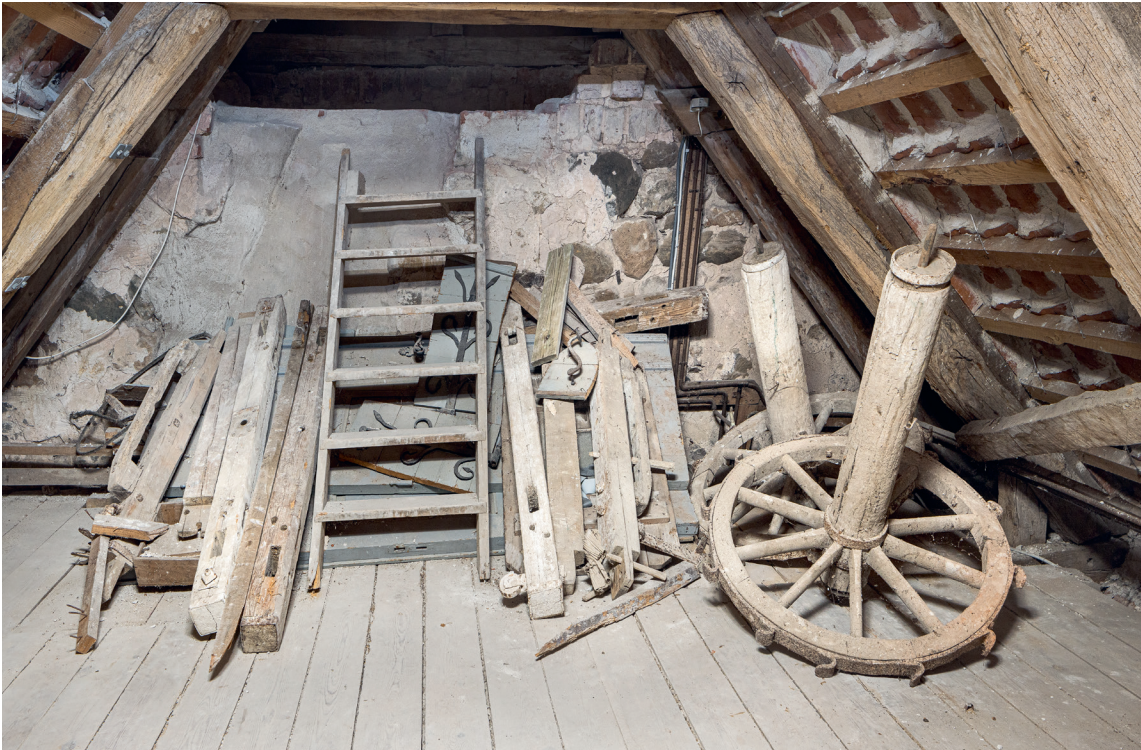
Fig. 106. Våbenhusets tagrum set mod nord med bl.a. dele af kalkevogn (s. 6345). Foto Arnold Mikkelsen 2022. – *Loft of the porch looking north with parts of a limewashing carriage.*

forklare nærmere. På murens yderside, dvs. i loftrummet over våbenhuset, er det pågældende område ødelagt af en senere opsat skorsten (jf. fig. 106 og s. 6344).⁷⁰ *Hylleberg Eriksen 2021*. Der blev i alt udtaget 14 prøver som boreprøver fra korets, sakristiets, våbenhusets og tårnets tagværker. Alle de borede prøver er udtaget gennem splintveddet, som kun var bevaret på en af prøverne, men smuldret bort på de øvrige. Hverken de udtagne tre prøver fra våbenhuset eller de tre fra tårnet kunne dateres. To af de fire prøver fra korets tagværk kunne dateres. Yngste fuldstændig bevarede årring på 41581019 er dannet i 1430 e.Kr. Efter tillæg af årringe i det manglende splintved kan det beregnes, at træet, som prøven stammer fra, er fældet ca. 1445 e.Kr. Undersøgeren tolker, at denne datering også kan gælde for den anden daterede prøve fra koret (41581029). Tre af de fire prøver fra sakristiet kunne dateres. Yngste fuldstændig bevarede årring på 41580029 er dannet i 1503 e.Kr. Efter tillæg af årringe i det manglende splintved kan det beregnes, at træet, som prøven stammer fra, er fældet ca. 1518 e.Kr. Undersøgeren tolker, at denne datering også kan gælde for de andre daterede prøver fra sakristiet (41581019 og 41580039).

¹⁷² Den dobbeltfløjede fyldingsdør fra 1945 henligger nu på våbenhusloftet ligesom smedjernbeslagene fra ðdørføj nr. 4 (jf. fig. 106). NM. *ATA*. Korrespondance.

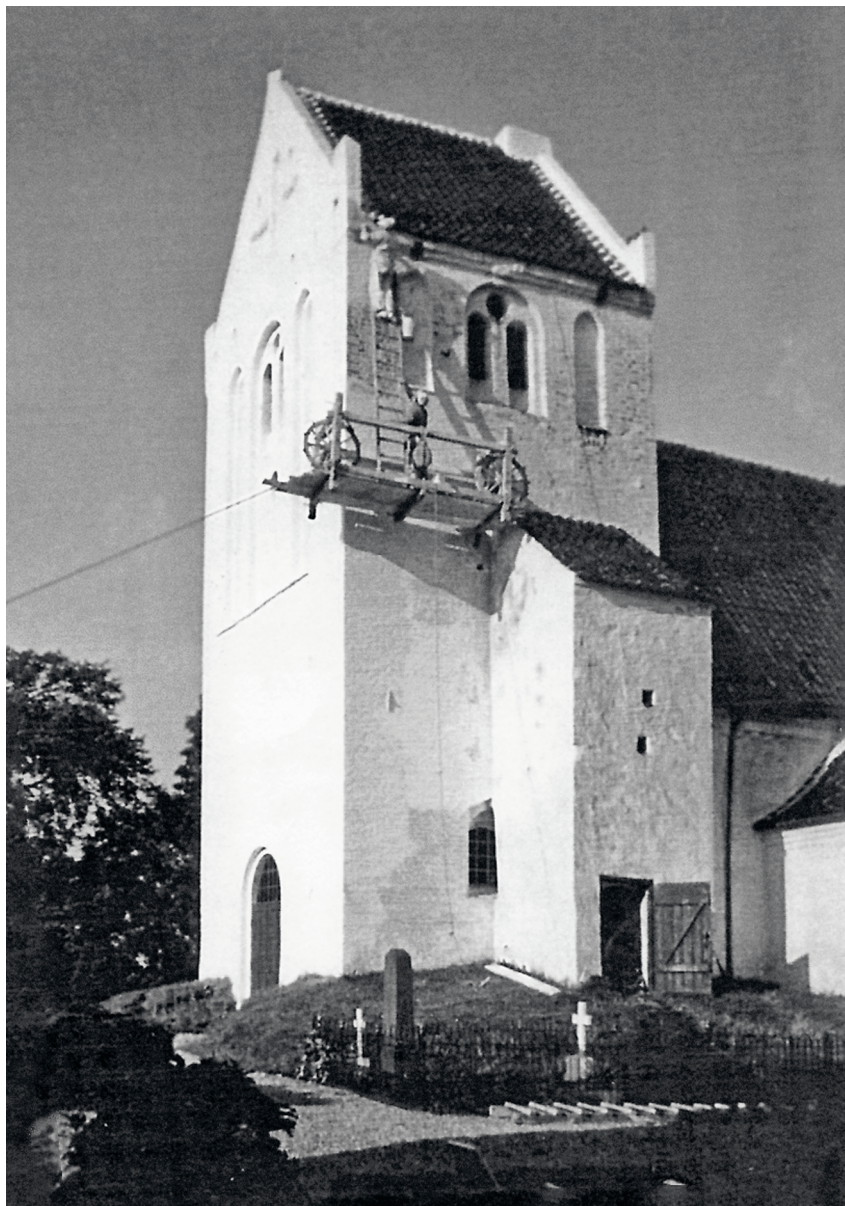
Fig. 107. Kalkevognen (s. 6345) i brug o. 1966. Foto i Kauslunde-Gamborg lokalhi-
storiske Arkiv. – *The limewashing carriage in use c. 1966.*

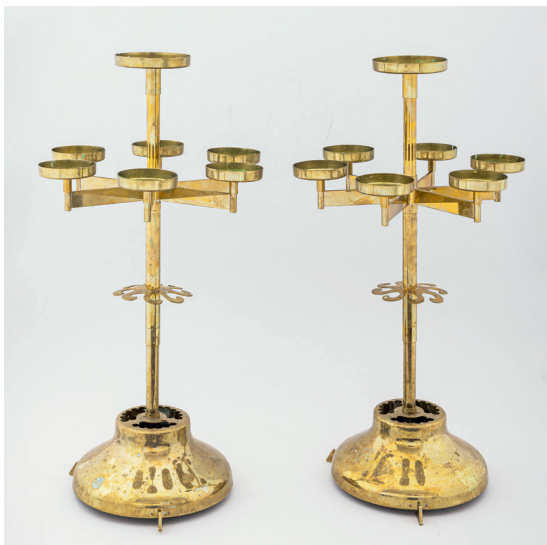
Fig. 108. Syvstager, 1986, udført af Bent Exner, Aabybro (s. 6356). Foto Arnold Mikkelsen 2021. – *Seven-branched candelabra, 1986, made by Bent Exner, Aabybro.*

Syvstager. 1) O. 1925, titusstage af messing, 35,5 cm høj, med ottekantet fod i tre afsæt, skaft med ringled og arme med indknebnede led. 2-3) (Jf. fig. 108), 1986, to ens syvstager udført af Bent Exner, Aabybro. De 56 cm høje messingstager har rund, hvælvet fod på tre småfodder og et slankt cylinderskaft med spiralformet skiveled og en krans af seks vandrette arme. Foden har samme indskrift som dåbsfadet og en af småfodderne samme stempel som dette (jf. s. 6359).

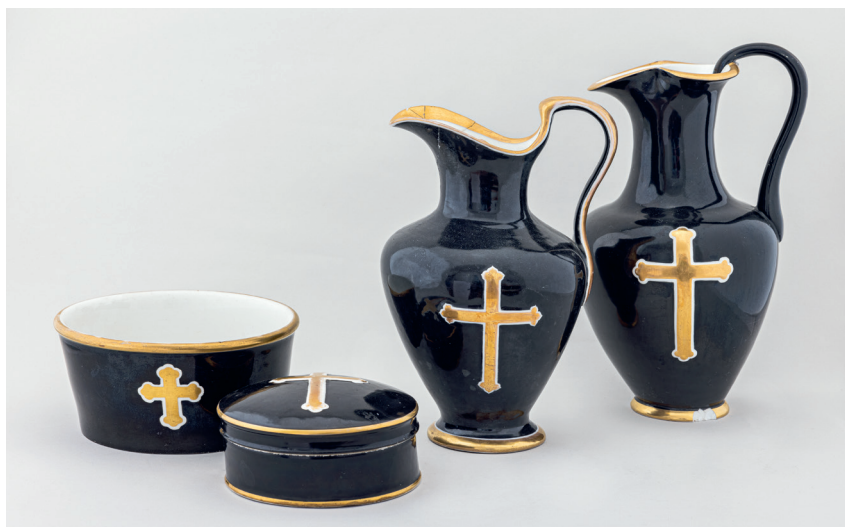
Fig. 109. Porcelæn fra Bing & Grøndahl, fra venstre: alterskål o. 1875 (s. 6355), oblatæske o. 1875 (s. 6355), alterkande nr. 2 fra o. 1877 og nr. 1 fra o. 1856 (s. 6355). Foto Arnold Mikkelsen 2021. – *Porcelain from Bing & Grøndahl. From the left: altar bowl c. 1875, wafer box c. 1875, altar jug no. 2 from c. 1877 and no. 1 from c. 1856.*

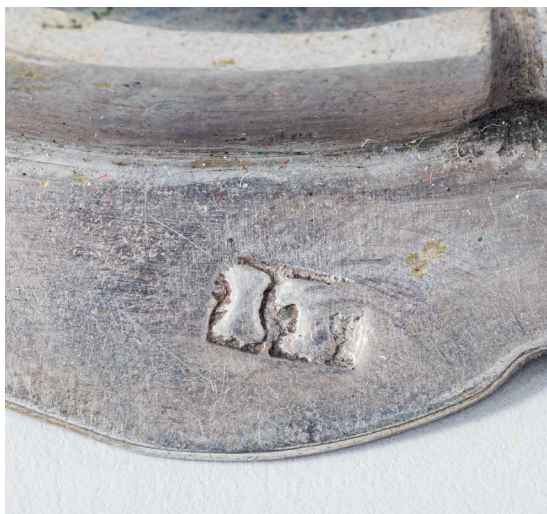
Fig. 110. Mestermærket »IT« for Jens Nielsen Theilgaard, Fredericia. Detail af sygesæt 1772 (s. 6355, jf. fig. 69). Foto Arnold Mikkelsen 2021. – *Master's mark "IT" for Jens Nielsen Theilgaard, Fredericia. Detail of Communion set, 1772 (cf. fig. 69).*

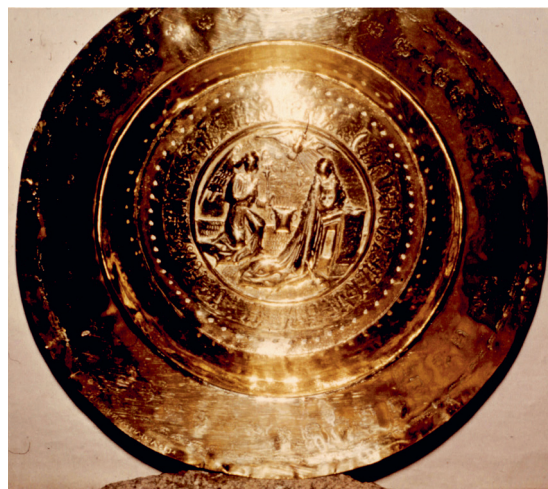
Fig. 111. †Dåbsfad nr. 2, et Nürnbergerarbejde af messing fra 1500-tallet med Bebudelsesmotiv og sekundær indskrift for Claus Lüde van Bremen; stjålet 1985 (s. 6359). Foto i Kauslunde-Gamborg lokalhistoriske Arkiv. – †*Baptismal jug no. 2, a Nuremberg work of brass from the 1500s with an Annunciation motif and a secondary inscription for Claus Lüde van Bremen; stolen in 1985.*

\dagger *Dåbsfade*. 1) Kasseret 1677, da det var hullet og ikke kunne bruges 'uden fare' (dvs. for at spille).²⁷ 2) (Fig. 111), 1500-tallet, et drevet og punslet messingarbejde fra Nürnberg, 47 cm i diameter.⁸⁴ Bunden var prydet af *Bebudelsen* kantet af en fem gange gentaget minuskelindskrift af en velkendt type. Præsteindberetningen 1755 meddeler om denne indskrift, at 'Nogle vil mene, at disse bog-

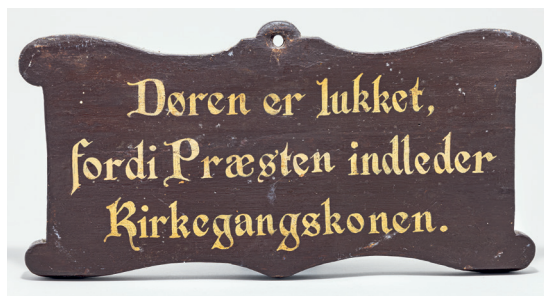
Fig. 113. Meddelelse om introduktion af barselskvinde, bagside af kirkestævnetavle fra 1857 (s. 6373). Foto Arnold Mikkelsen 2021. – *Announcement of the churching of women, back of parish meeting board from 1857.*

Kirkestævnetavle (fig. 113), skænket 1857 af tidligere skolelærer Junius Hansteen Blumensadt.¹⁰⁹ Den svejfede tavle, 42×21 cm, har på den ene side gul fraktur på sort bund: »Lyses til Kirkestævne« og »Kauslunde Kirke« med rød skriveskrift. Den modsatte side (fig. 113) bærer med gul kursiv meddelelse om kirkegangskoner, dvs.

was procured in 1772 from the goldsmith Jens Nielsen Theilgaard in Fredericia. It bears a copy of the inscription from an older †Communion set from 1618. A parish meeting board from 1857 has on its back an announcement of the churching of women (fig. 113). An earlier altar painting from c. 1862 has the Sermon on the Mount as its subject (fig. 66). The oldest of the hymn boards was set up in 1871. Around 1850–75 the porcelain factory Bing & Grøndahl supplied a wafer box, two altar jugs and an altar bowl (fig. 109). The younger of the two bells (fig. 93) was cast in 1881 by M. P. Allerup, Odense. The oldest chandelier was supplied in 1892 by the coppersmith P. Groth, Middelfart (the other two are from 1927 and 1945). The masonry Communion table was presumably built in 1898. The altar rail (cf. fig. 58), the pews (fig. 80) and the two benches were set up in 1918 after drawings by the Royal Surveyor of Buildings J. Vilh. Petersen, while a seven-branched candelabrum must have been pro-

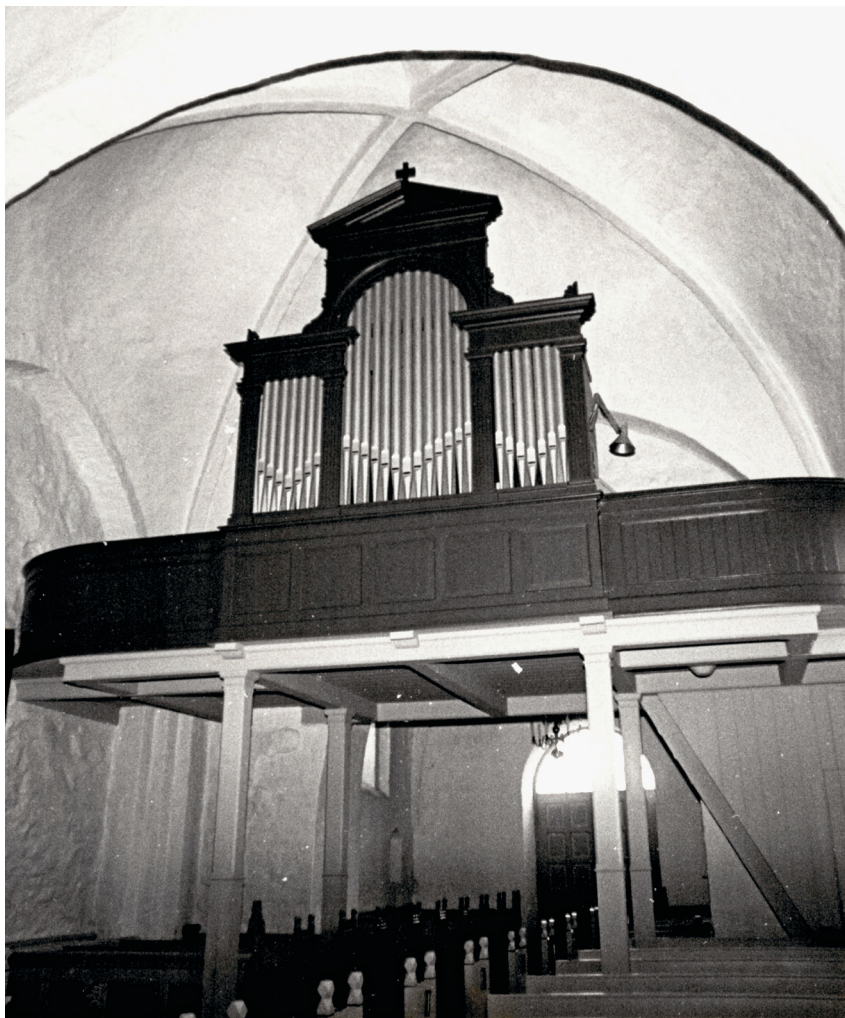
Fig. 114. *Orgel (s. 6372), 1895, bygget af Frederik Nielsen, Aarhus, på samtidigt \ddagger pulpitur. Foto i Kauslunde-Gamborg lokalhistoriske Arkiv. – *Organ, 1895, built by Frederik Nielsen, Aarhus, on contemporary gallery.

**Orgel* (jf. fig. 114), 1895, med fem stemmer. Bygget af Frederik Nielsen, Aarhus.¹⁷⁶ Disposition (C-f³): Bordun 16', Principal 8', Gedakt 8', Oktav 4', Flojte 4'. Svelle. Mekanisk sløjfevindlade.¹⁷⁷ Facaden havde stumme⁸⁰ prospekt-piber i tre felter, hvoraf det centrale var en rundbuet arkade, kronet af frise og korsbærende trekant-gavl, mens de flankerende, lavere felter var rektangulære. Facaden sad fremskudt midt i forsiden på et samtidigt †pulpitur (ndf.). Spillebord mod nord. Orglet blev finansieret ved indsamling blandt sognets beboere, efter man forgæves havde anmodet kirketiendeejereren om at anskaffe et.⁸⁰ Følgelig fraskrev kirkeejereren sig pligten til dets vedligeholdelse.³³ Orglet blev 2001 afhændet til Breivikbotn Kirke, Norge.¹⁷⁸

†*Orgelpulpitur* (jf. fig. 114), 1895, i skibets vestfag.⁸⁰ Det indmurede bjælkelag hvilede på fire stolper, og brystningen udgjordes af fem centrale, kvadratiske fyldinger og ellers lodrette brædder i rammeværk. Der var opgang i skibets nordvest-hjørne. Pulpituret var ligesom *orglet opsat på initiativ af sognets beboere.³³ Fjernet 2002.

For at reducere prisen skulle Gedakt 8', Fløjte 4' samt orglets mekaniske apparat bestå af brugt materiale.

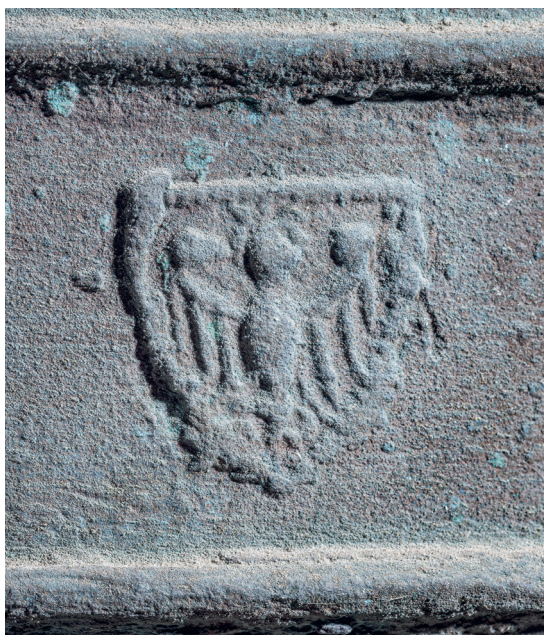
Fig. 115. Indledningstegn for indskriften på klokke nr. 1, 1438, muligvis bymærke for den nederlandske by Kampen (s. 6376, jf. fig. 92). Foto Arnold Mikkelsen 2021. – Initial symbol for inscription on bell no. 1, 1438, possibly mark for the Dutch city of Kampen (cf. fig. 92).

en diameter på 84 cm. Om halsen løber latinsk og plattysk minuskelindskrift mellem dobbelte lister (med kors som skilletegn): »anno d(omi)ni m cccc xxxviii iare na der bort xpi« (I det Herrens år 1438 efter Kristi fødsel). Der er tre lister ved overgangen til slagringen. Klokkenes hanke er af ualmindelig form, idet de er konkave på forsiden og afrundede bagtil. Der findes ingen klokkestøbersignatur, men klokken kan gennem indskriften og ikke mindst dennes indledningstegn, et trekantet skjold (2,7×2,7 cm) med en flakt ørn (fig. 115), knyttes til en gruppe på i alt 12 klokker i den sydvestlige del af det middelalderlige Danmark. Til gruppen hører en klokke i Dänischenhagen (Slesvig) fra 1435, som er signeret 'Kort'.¹⁸⁴ F. Uldall formodede, at støberen virkede i den nederlandske by Kampen (nær Zwolle), hvis byvåben svarer til det af støberen brugte indledningstegn (ovf.).¹⁸⁵ Ophængt i en slyngebom af eg fra 1993³³ østligt i klokkestolen
