†KIRKE I FITTING -

VORBASSE SOGN

En arkæologisk undersøgelse påviste 1966-67 de sparsomme rester af en romansk stenkirke og kirkegård i Fitting. Kirken, hvoraf nu intet er tilbage, har ligget på et højedrag på marken ca. 125 m nord for Lindegården i byens vestre del.¹ Bygningen synes at have været på størrelse med de øvrige, forholdsvis små kirker på egnen (sml. Grene gamle †kirke, Vorbasse og Hejnsvig), og tilstedeværelsen af en kirkegård viser formodentlig, at kirken har haft status som sognekirke. Kirken og kirkegården har sandsynligvis kun været i brug i relativ kort tid, i den ældre middelalder, idet ingen af de bevarede grave dækkede hinanden. Bygningen er revet ned senest o. 1500, da sokkelkvadrene blev genanvendt i Vorbasse kirkes vestforlængelse (se ndf.).

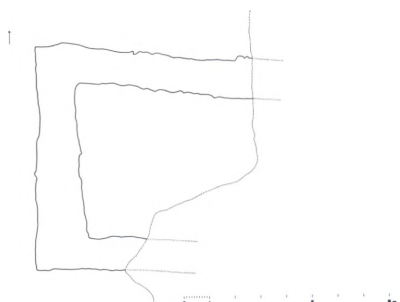
Fig. 1. Udgravningsplan af kirkens vestende, 1:300. Målt af Knud J. Krogh 1966. – *Ausgrabungsplan für den Westteil der Kirche, 1966.*

Under en *arkæologisk undersøgelse* ved Nationalmuseet i somrene 1966 og 1967 blev der foretaget en afdækning og delvis udgravning af tomten.⁶ Tilbage var da kun bunden af de tomte fundamentsgrøfter fra bygningens vestligste del: vestgavlen samt godt 8 m af nordmuren og 3-4 m af sydmuren (jfr. fig. 1).⁷ Undersøgelsen viste, at kirken,⁸ der var orienteret øst-vest, i vest har haft en indvendig bredde på godt 6 m og en udvendig bredde på godt 8 m. I grøfternes fyld indgik en del brokker af hvid kalkmørtel,⁹ og der fandtes stumper af frådsten.

⁷ Kun det nederste af de tømte fundamentsgrøfter var tilbage, idet der forud for den omfattende grusgravning var foretaget en afgravning af muldlaget og den øverste del af undergrundssandet.

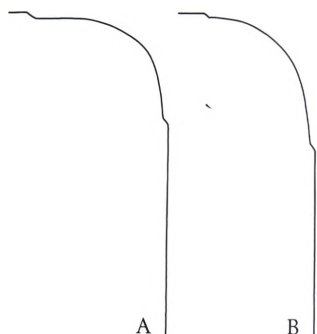
Fig. 2. Profiler af romanske sokkelkvadre, sandsynligvis fra den nedbrudte kirke i Fitting (s. 2302 og 2332). A. Genanvendt i soklen i Vorbasse kirkes søndre korsarm. B. Brugt som gravsten, 1962, på Vorbasse kirkegård, efter at den tidligere havde ligget som trappesten på en gård i Fitting. 1:5. Målt og tegnet af NJP og MN, 1985 og 1990. – *Profile wiederverwandter, romanischer Sockelquader, wohl von der abgerissenen Kirche in Fitting. A. Vorbasse Kirche, Sockel des südlichen Kreuzarms. B. Grabstein auf dem Friedhof von Vorbasse, 1962, und davor noch als Treppenstufe auf einem Hof in Fitting.*

Der er al grund til at tro, at de romanske sokkelkvadre under Vorbasse kirkes vestforlængelse (jfr. s. 2302) er hentet fra tomten i Fitting, idet en hjørnesokkelkvader (fig. 2) med samme rundstav og hjørneknop som i Vorbasse kirkes vestparti tidligere lå som trappesten i Fitting.¹⁰ Sokkelkvadre med en lignende, ret kraftig rundstav findes også i Lindknud og Brørup kirke (Malt hrd.), men her er kvadrenes højde en anden. – Ud fra de foreliggende oplysninger og iagttagelser synes det således at kunne konkludere

¹⁰ Notat ved Chr. Axel Jensen sept. 1907 i NM2. Sokkelkvadren blev 1962 bragt til Vorbasse kirkegård og brugt som gravsten.
