†HJULBY KIRKE

VINDINGE HERRED

†HJULBY CHURCH

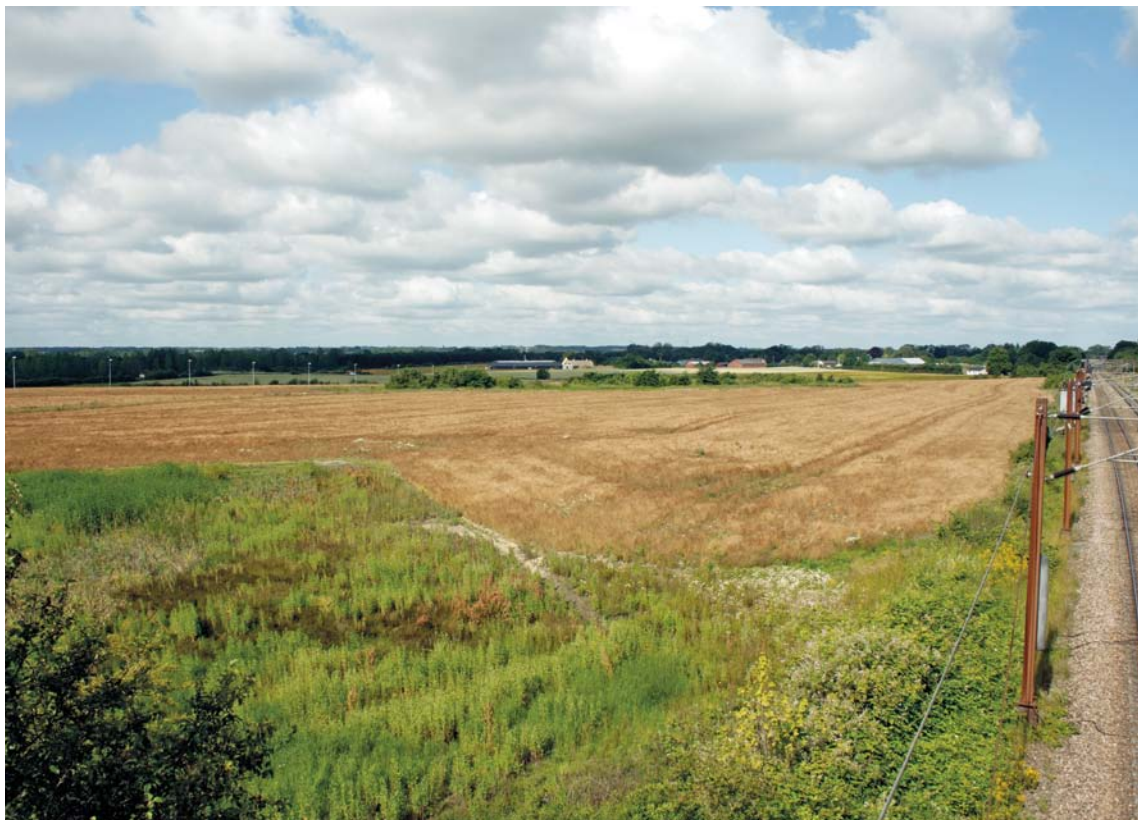
Fig. 1. Kirketomten set fra vest. Foto Kirstin Eliassen 2015. – Church site seen from the west.

Hjulby †kirke er lokaliseret øst-sydøst for den eksisterende landsby Hjulby i området mellem jernbanen mellem Nyborg og Odense og motorvejen, og lidt øst for Hjulbyvej (fig. 1 og s. 1328, fig. 1). Mod syd afgrænses området af Hjulby Sø og ret udstrakte eng- og mosearealer.

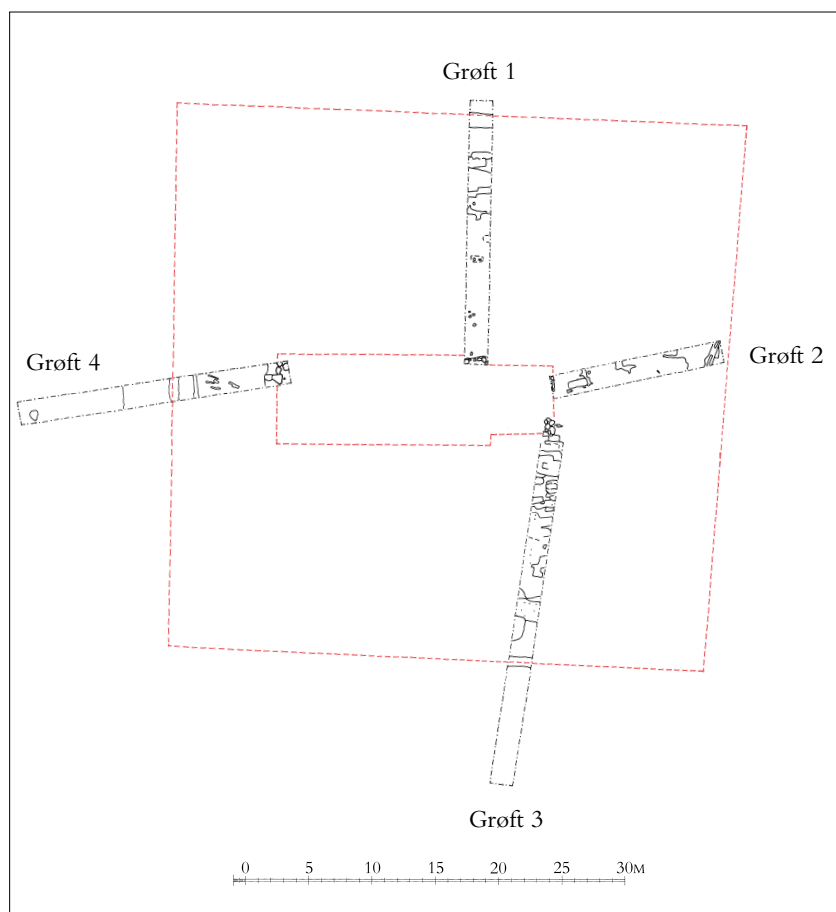
Fig. 2. Situationsplan. 1:600. Tegnet af Merete Rude 2015 på grundlag af opmålinger og rekonstruktion ved Eskil Arentoft 1997, Odense Bys Museer. – *Situation plan.*

I 1991 foretog Skov- og Naturstyrelsen en sondering, og i 1997 gennemførte Odense Bys Museer en lille arkæologisk undersøgelse, hvorved kirkegården og kirkebygningen blev nærmere lokaliseret (fig. 2). ¹¹ Fire søgegrøfter, lagt i korsform, blev gravet fra et område uden for kirkegården, ind over denne og til fundamenterne for kirken blev påtruffet. Der blev ikke gravet inde i kirken, og fundamenterne blev heller ikke undersøgt. På grundlag af søgegrøfternes udsagn anslås antallet af begravelser ved kirken at ligge mellem 2000 og 4500. Nogle få grave blev udgravet for at få en vurdering af skeletternes bevaringstilstand.

I den nord-sydgående søgegrøft 1 registreredes skibets nordøsthjørne, i grøft 2 korets østmur, i

grøft 3 korets sydøsthjørne og i grøft 4 skibets vestmur (fig. 2).

Kirkebygningens længde kan således fastsættes til ca. 22 m. Er iagttagelsen i grøft 1 rigtig, bestod bygningen af et ca. 17 m langt skib og et smallere kvadratisk kor, der så skulle måle ca. 5×5 m. Skibets sydmur er ikke registreret, men skibets bredde antages ud fra ovenstående at have været ca. 7 m.

Viking Age and the Early Post-Viking Middle Ages. In 1908 C.M. Smidt registered some stray bricks and established the location of the church, and in 1997 the Odense City Museums conducted a small archaeological investigation which localized the churchyard and the church building more precisely (fig. 2). On the basis of the evidence from the sondage trenches the number of burials at the church is estimated to have been between 2000 and 4500.
