JERLEV KIRKE

JERLEV HERRED

BYGNING

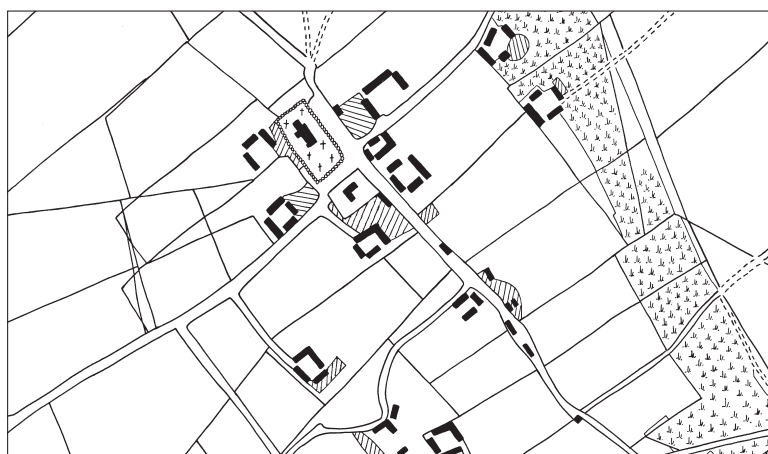
Fig. 2. Matrikelkort. 1:10.000. Målt 1788 af Revn og kopieret 1810 af Dorscheus, tegnet af Freerk Oldenburger 2023. – *Cadastral map.*

Kirken ligger i den vestlige udkant af Jerlev by (jf. fig. 2), hvis bebyggelse i nyere tid er vokset mod øst og syd. Langs kirkedigets nord- og østsider løber de gamle bygader Jerlev Landevej og Mejslingvej. Mod vest deler kirken skel med Jerlev Vestergaard, og bagved åbner det flade landskab sig med marker, levende hegn og spredte ejendomme.

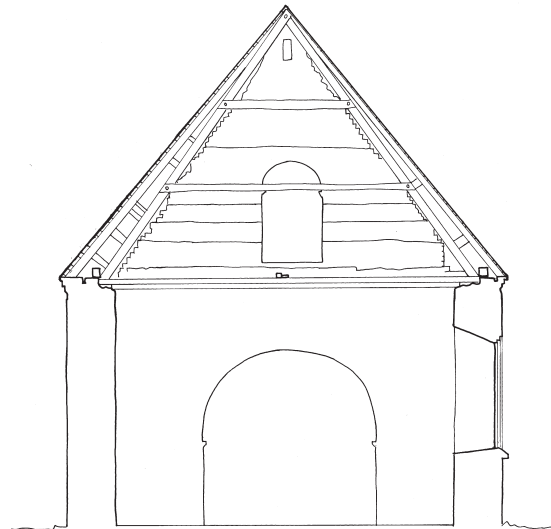
Fig. 4. Tværsnit gennem skib set mod øst. 1:150. Målt og tegnet af Line M. Bonde 2022. – Cross-section through the nave looking east.

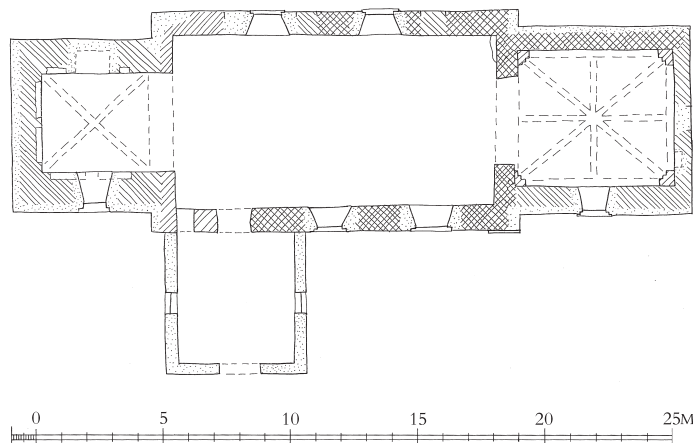
Fig. 3. Grundplan. 1:300. Målt af Helge Andreassen 1937, suppleret og tegnet af Line M. Bonde 2022. Signaturforklaring s. 9. – Plan. Key on p. 17.

våbenhuset ført op gennem muren til kirkens loft (jf. fig. 3).⁹ 1929 var der atter problemer med murværket på korets sydside og et ca. fire m² stort stykke blev skalmuret.³¹

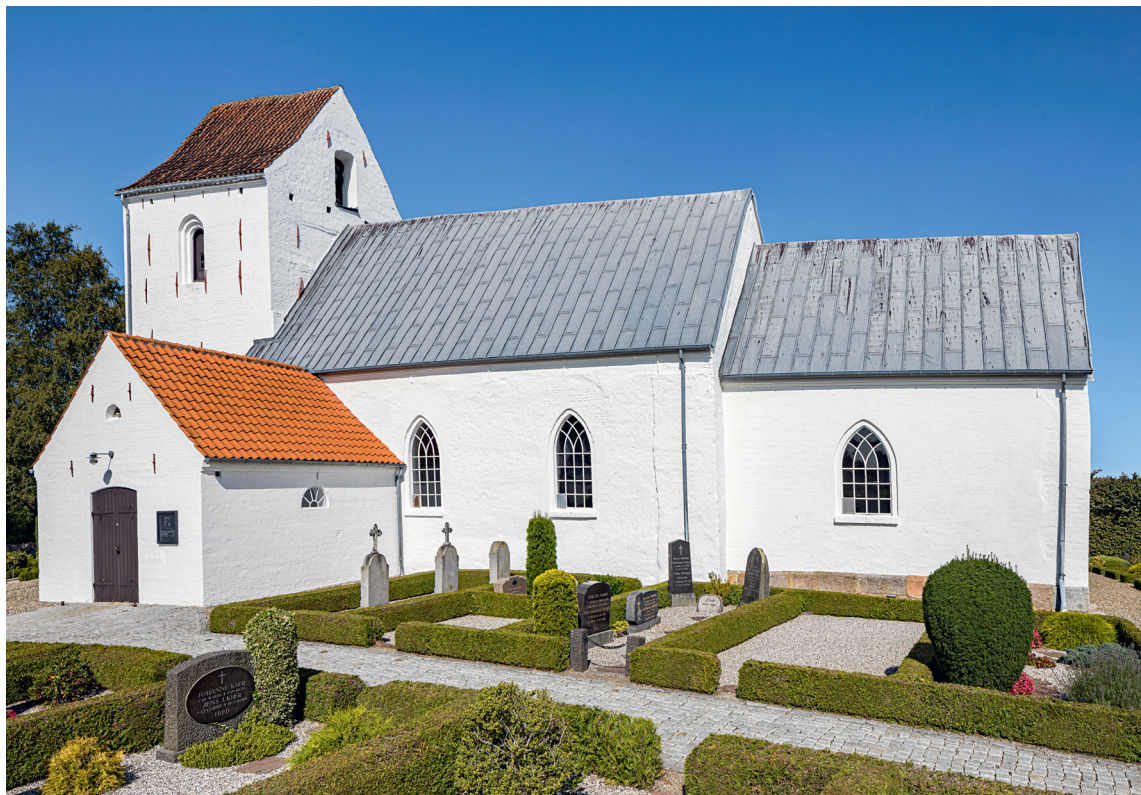
Fig. 5. Kirken set fra syd. Foto Arnold Mikkelsen 2021. – *The church seen from the south.*

Tårnet, der er kirkens sidste middelalderlige tilføjelse, er smallere end skibet og rejser sig i fire lave stokværk. Det dækkes af et sadeltag med gavle i øst og vest (jf. fig. 5–6). Grundplanen er kvadratisk, og østmuren er bygget ind over skibets senmiddelalderlige teglstensgavl (jf. ovf.). Denne, nu med blændet glug, kan tillige med symmetrisk placerede *bomhuller* iagttages fra andet stokværk (fig. 16). Resten af tårnet står på et kampestensfundament, hvorover murene rejser sig på en granitsokkel med skråkant. Store partier af nordsiden og hele vest- og sydsiden er i nyere tid blevet skalmuret. Over hvælvet er sydsiden ganske af moderne tegl. Facaden bæ-

Eftermiddelalderlige tilføjelser. Våbenhuset foran syddøren (jf. fig. 5), der er kirkens yngste bygningsdel, afløste på et tidspunkt i sidste halvdel af 1800-tallet et ældre (jf. ndf.). Den prunkløse bygning, øjensynligt opført i små tegl på en kampestenssyld, har sadeltag, og sydgavlen brydes kun af en lille halvcirkelformet åbning, der giver udluftning til loftet, samt den nyere, fladbuede dør. Langmurene afsluttes af en dobbelt falsgesims som resten af kirken, mens to ens halvcirkelformede vinduesåbninger oplyser det fladloftede indre.

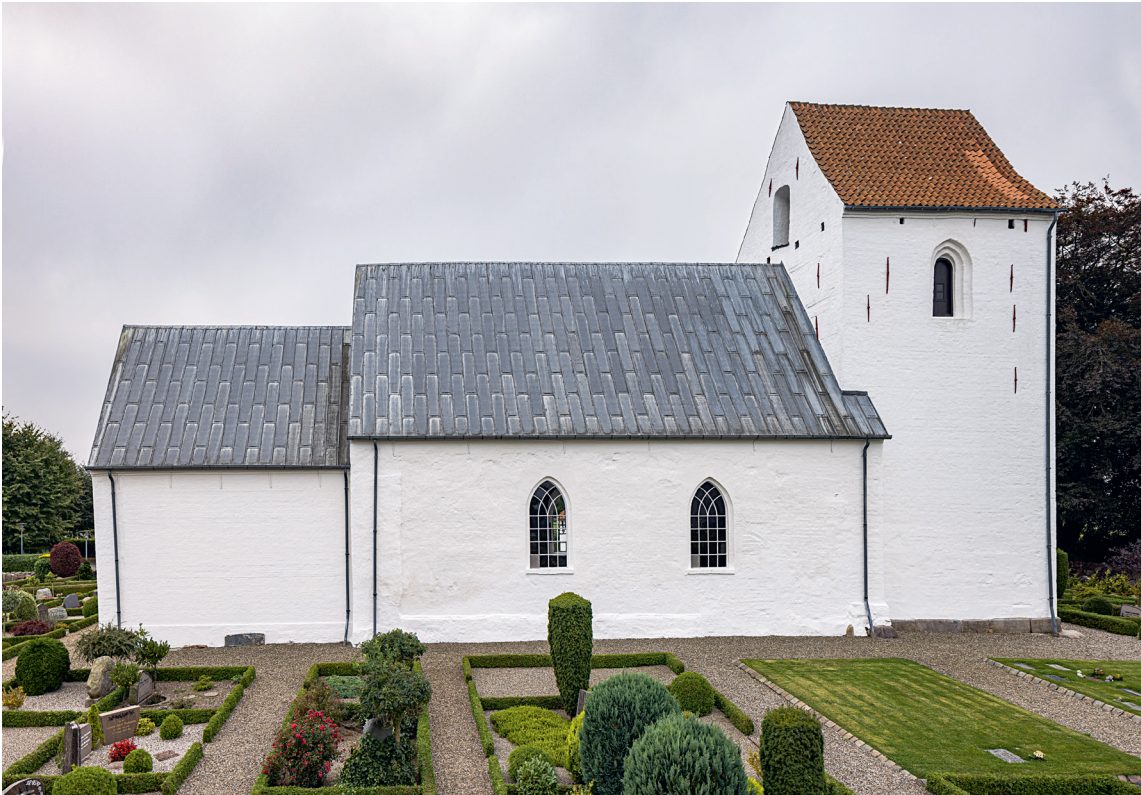
Fig. 6. Kirken set fra nord. Foto Arnold Mikkelsen 2021. – *The church seen from the north.*

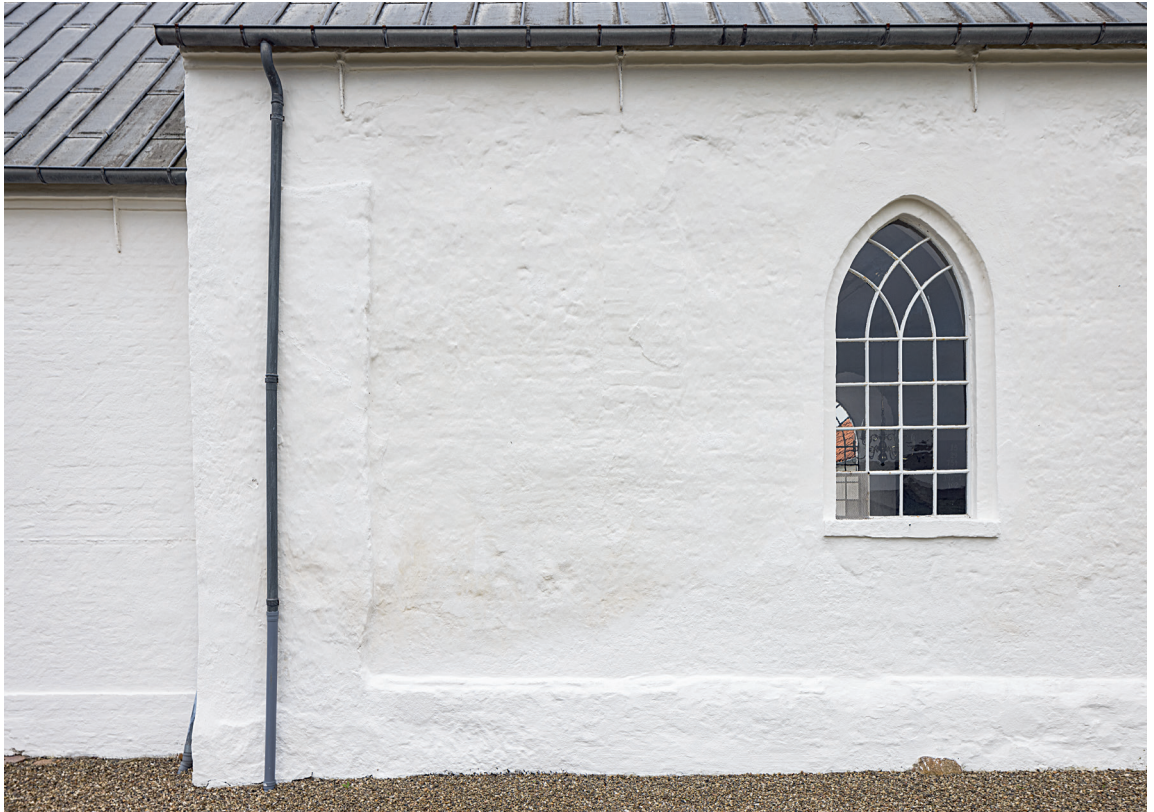
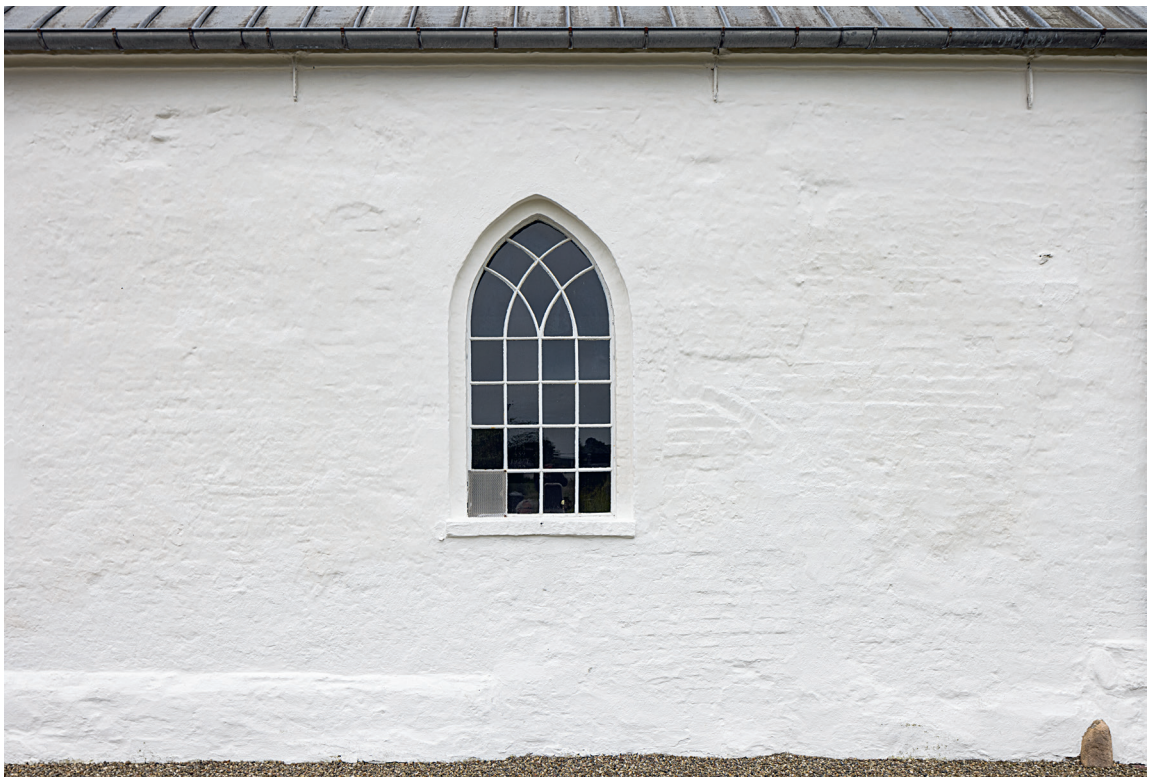
Fig. 7-8. 7. Skibets nordside med lisenrest (s. 3325). 8. Skibets nordside med \dagger dør (s. 3327). Foto Arnold Mikkelsen 2021. – 7. *The north side of the nave including remains of pilaster.* 8. *The north side of the nave with \dagger door.*

Lisendekorationen (fig. 7-9) på skibets langmure fremstår nu som en rammelisen, men eftersom den øvre vandrette del er forsvundet ved senere ombygninger, kan det ikke udelukkes, at *facadeudsmykningen* kan have været beslægtet med de omkringliggende frådstenskirkers rundbuede afslutninger (f.eks. Daugård, s. 1908, og Højen, s. 3269).

og er sidenhen blevet beskåret af et nyere vindue (jf. fig. 8). *Syddøren*, nu kirkens eneste indgang, er sekundært ombygget og udvidet, senest 1885.⁹ Hvornår det fladbuede \dagger vindue, hvis kontur stadig erkendes i murflugten (jf. fig. 8), blev indsat umiddelbart over norddøren, er også uklart.

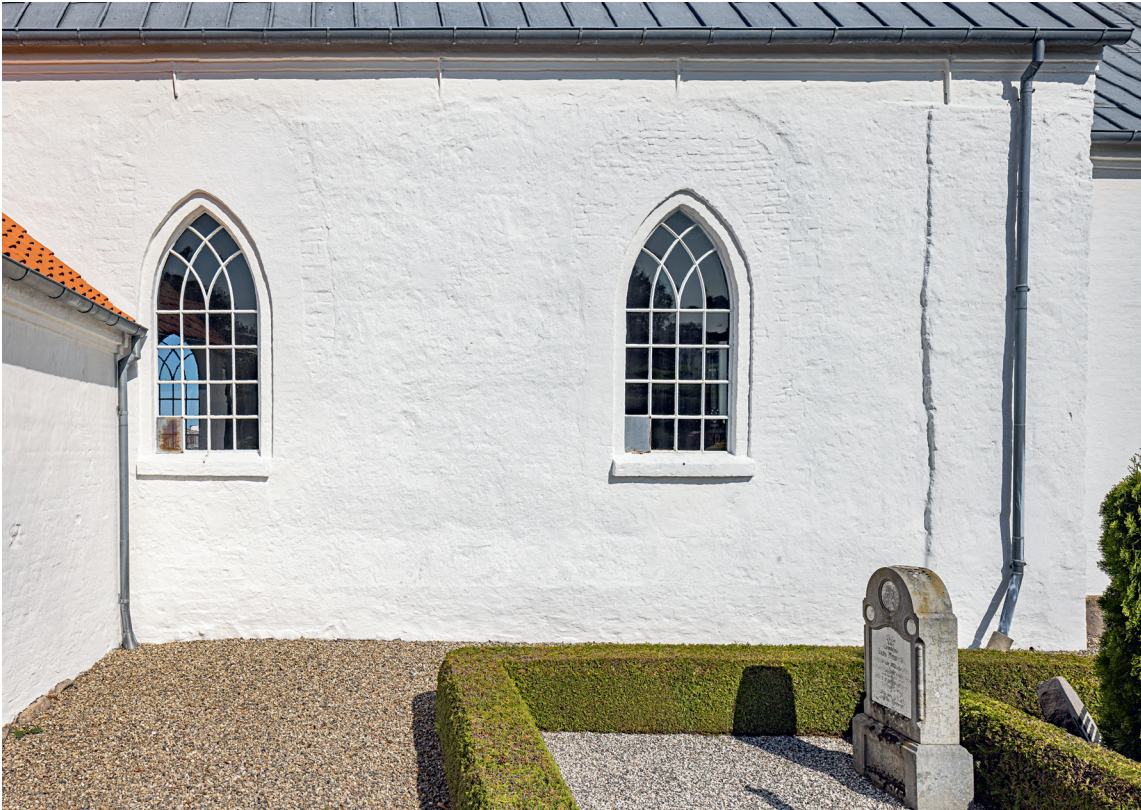
Fig. 9. Skibets sydside med \dagger vinduer og lisenrest (s. 3334 og 3325). Foto Arnold Mikkelsen 2021. – *The south side of the nave with \dagger windows and remains of pilaster.*

På et uvist tidspunkt mod slutningen af middelalderen eller umiddelbart efter reformationen blev to store \dagger vinduesåbninger brudt i skibets syd-mur (fig. 9). Munkestensstikket ses fortsat i murflugten over de nuværende vinduer (s. 3334).

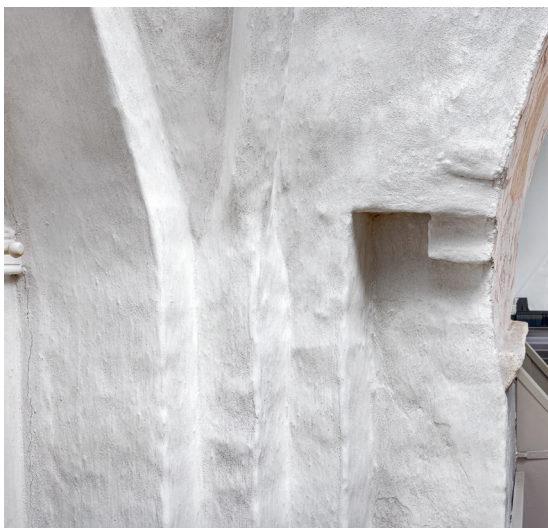
Fig. 10. Aftrapninger (s. 3327). Detalje af korbue. Foto Arnold Mikkelsen 2022. – *Corbie steps. Detail of chancel arch.*

Før selve hvælvslagningen, formentlig allerede samtidig med nyopførelsen af østgavlen, blev skibets og korets østre *gavltrekanter* (fig. 15 og 17) samt en stor del af triumfniuren, inklusiv den brede *korbu* og kragsten, fornyet i munkesten. Slutteligt blev et ottedelt, retkantet *ribbehvælv* indbygget i koret. Dette hviler på falsede helstenspiller samt let spidsbuede skjoldbuer mod øst, nord og syd. Formentlig af pladshensyn må en planlagt(?) skjoldbue mod vest være blevet opgivet sent i byggeprocessen. Hjørnepillernes vestligste fals fremstår således fra vederlagshøjde med uregelmæssigheder i murværket, vel som resultat af forsøget på at jævnføre falsen med kappernes murflugt (fig. 10–11).

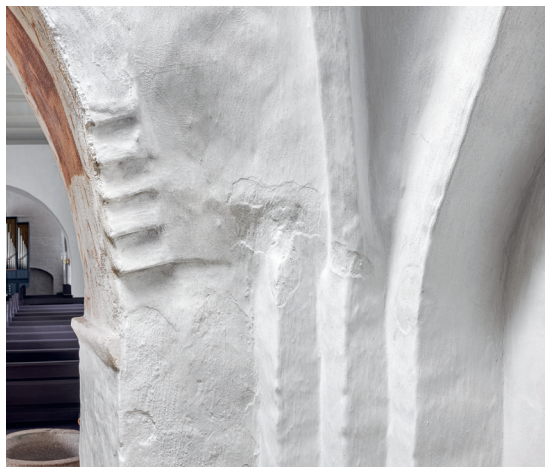
Fig. 11. Aftrapning (s. 3327). Detalje af korbue. Foto Arnold Mikkelsen 2022. – *Corbie steps. Detail of chancel arch.*

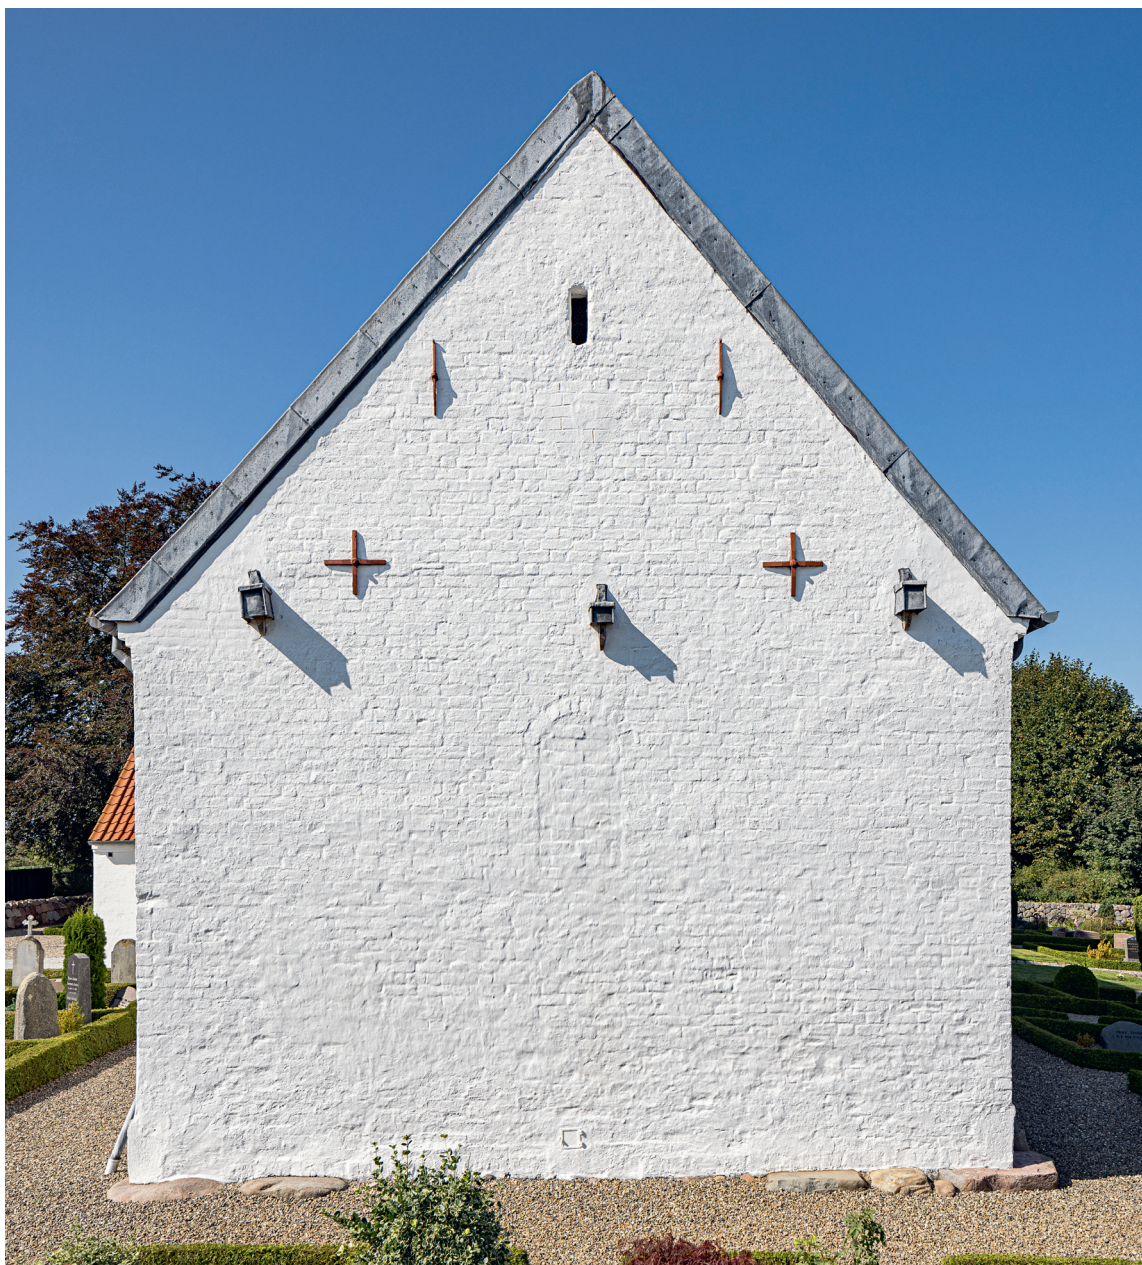
Fig. 12. Kirken set fra øst. Foto Arnold Mikkelsen 2021. – *The church seen from the east.*

På et tidspunkt, sandsynligvis i første fjerdedel af 1400-årene, blev *korets østgavl* omsat (fig. 12, s. 3336).²⁴ Murtykkelsen blev tilsyneladende her reduceret, således at to langsgående ankerbjælker af egetræ forankrer gavlmuren udvendig med en kile i lodret taphul. Midt på gavlen er en tilsvarende forankring, som dog ikke er langsgående, og måske afkortet ved det senere indlagte hvælv

(jf. ndf.). Alle udvendige bjælkeender er nu af-dækket med bly. I gavlen var et rundbuet \dagger glug, vel fra omsætningen, hvis stik og karme stadig træder frem i murværket (fig. 12).

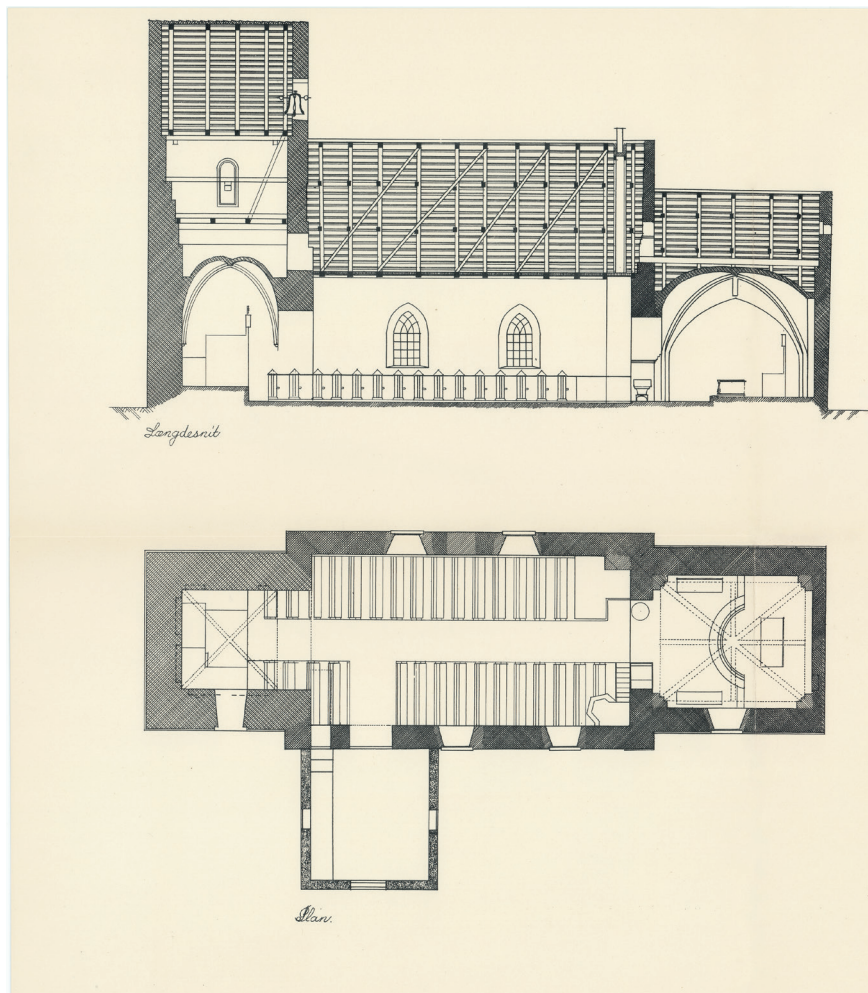
Fig. 13a-b. Opmåling af kirken. 1:300. a. Længdesnit set mod nord. b. Plan. Målt og tegnet af Helge Andreassen 1937. I Kgl. Bygningsinspektors Arkiv. – *Scale drawings of the church. a. Longitudinal section looking north. b. Plan.*

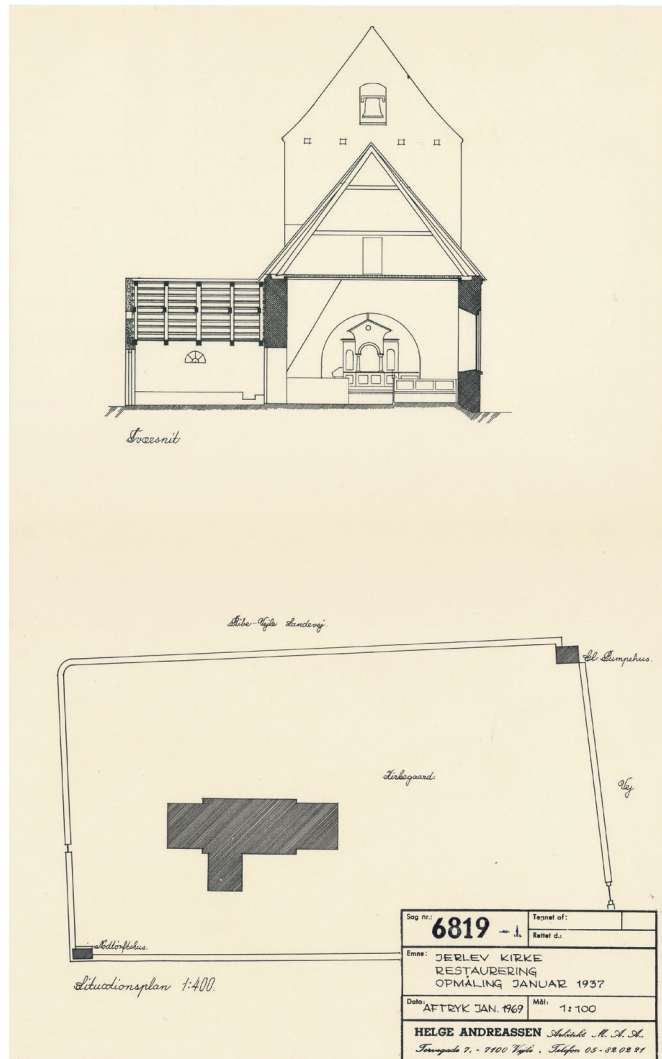
Fig. 13c-d. Opmåling af kirken. c. Tværsnit i skibet set mod vest. 1:300. d. Situationsplan. 1:1200. Målt og tegnet af Helge Andreasen 1937. I Kgl. Bygningsinspektors Arkiv. – Scale drawings of the church. c. Cross-section looking west. d. Plan of churchyard.

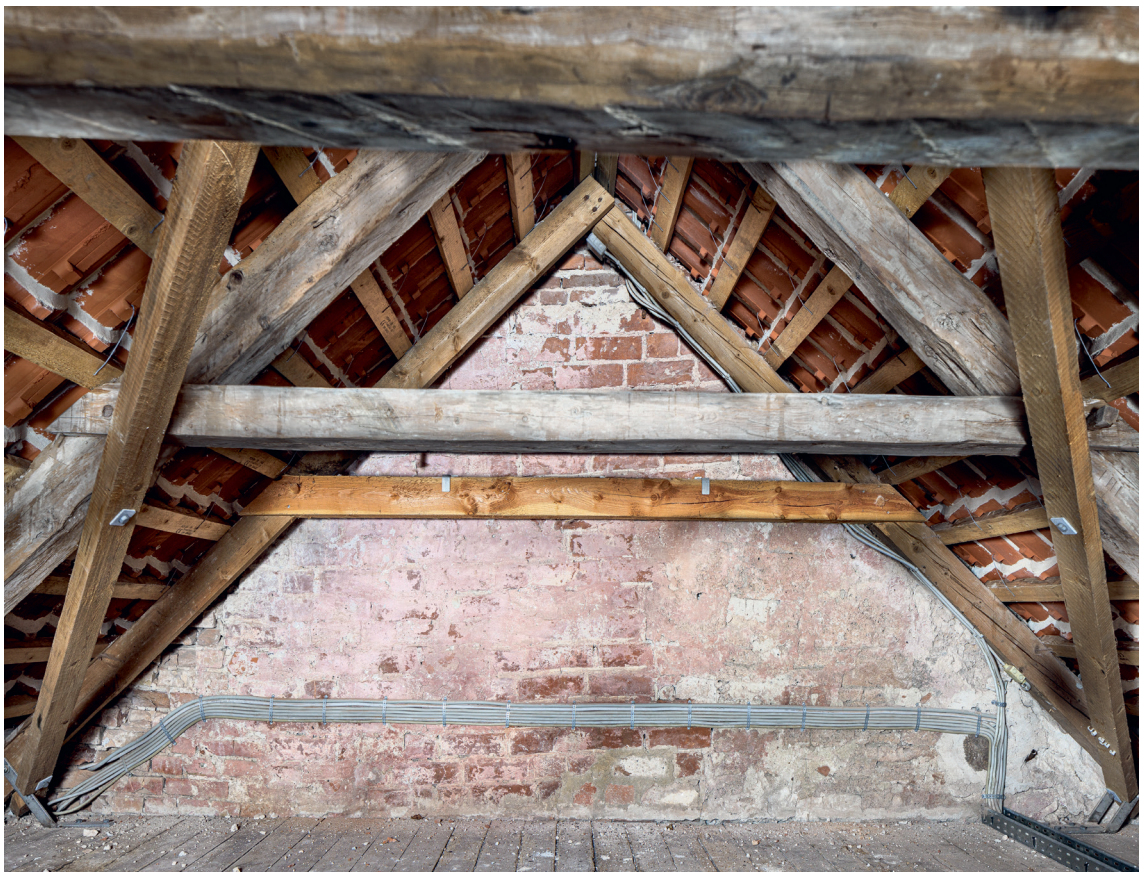
Fig. 14. Skibets sydside med munkesten og frådstenskvadre (s. 3327) set fra våbenhusets loft. Foto Arnold Mikkelsen 2022. – The south side of the nave with large medieval bricks and tufa ashlars seen from the loft of the porch.

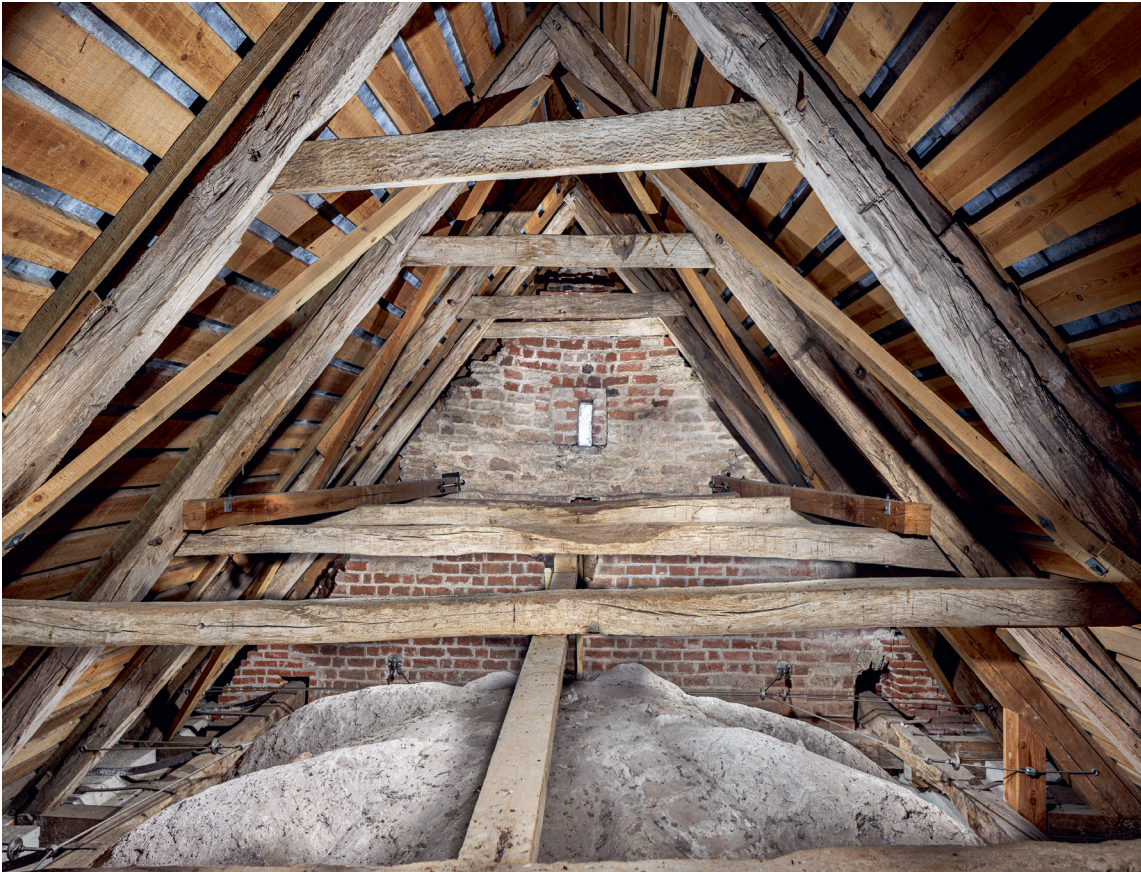
Fig. 15. Korets tagværk og dets østre gavltrekant med genanvendte frådsten (s. 3327). Foto Arnold Mikkelsen 2022. – *The roof structure of the chancel and its eastern gable triangle with re-used tufa.*

stensblokke i forbindelse med senmiddelalderlige ombygninger (jf. ndf.; fig. 15).

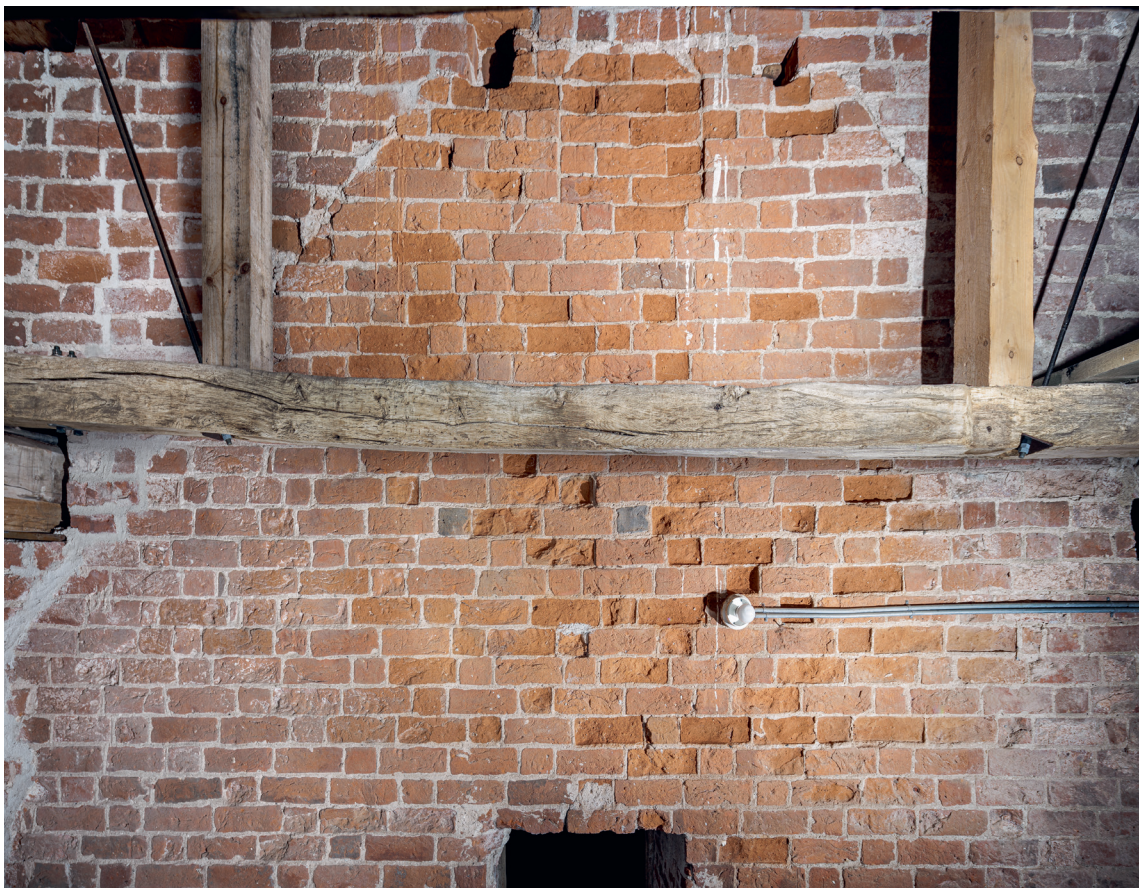
Fig. 16. Skibets senmiddelalderlige vestre gavltrekan (s. 3329), set fra vest. Foto Arnold Mikkelsen 2022. – *The nave's late medieval western gable triangle seen from the west.*

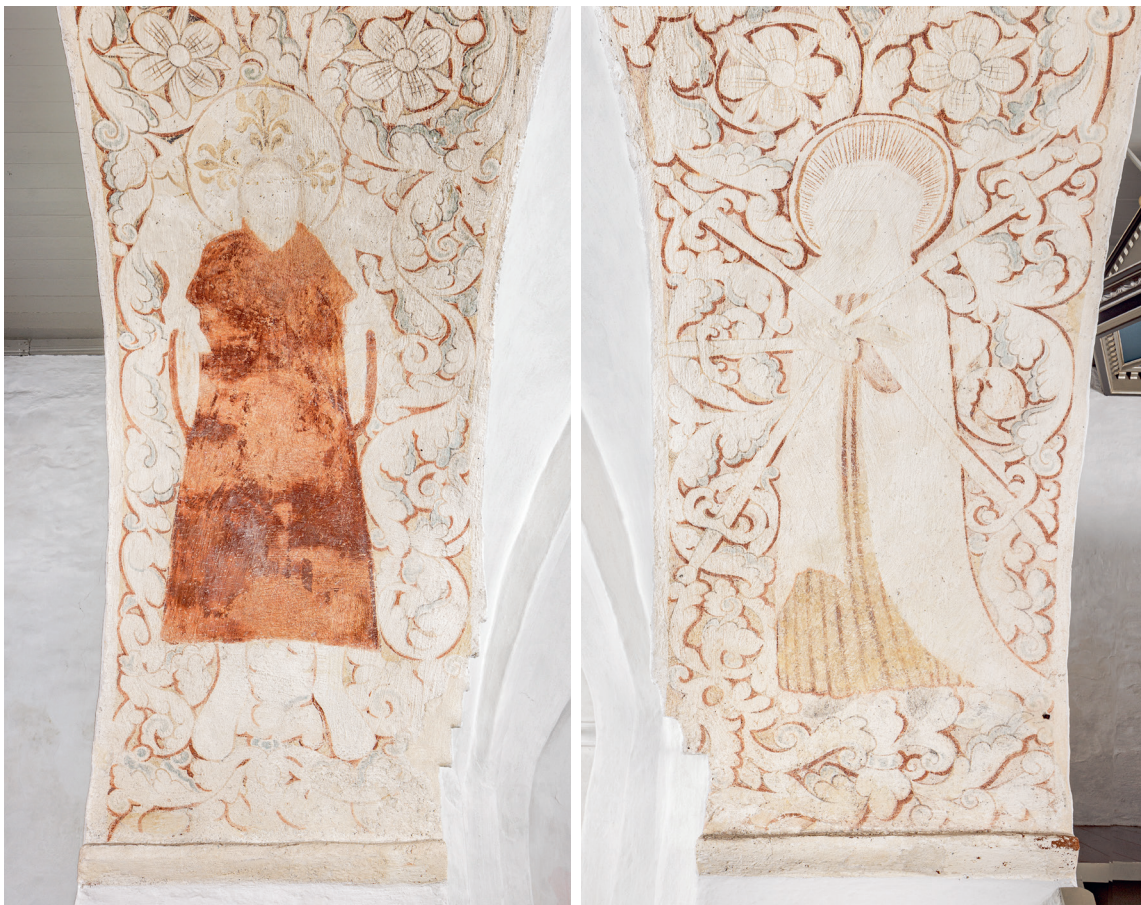
Fig. 18-19. Sengotiske kalkmalerier, o. 1550. 18. Kristus (s. 3338), i korbuens nordside. 19. Maria med fem Smerdenssværd (s. 3339), i korbuens sydside. Foto Arnold Mikkelsen 2022. – *Late Gothic fresco, c. 1550. 18. Christ, the north side of the chancel arch. 19. Mary with five swords of pain, south side of the chancel arch.*

Sengotiske kalkmalerier o. 1550. I korbuens nordside er en stående Kristusfigur afbildet, ca. 160 cm fra isse til fod (fig. 18).⁴³ En hvid glorie med et korsformet bladornament i rødbrunt omkranser hovedet, af hvilket kun en svag aftegning af rødbrunt hår er bevaret. Figuren er vist med overarmene tæt ind til kroppen, og de løftede hænder synes at have holdt om hver sin tgenstand. Kjørt-

len slutter over anklerne, den er rødbrun og har vide ærmegab foret med hvidt. Fødderne er bare, og kun omridset er bevaret.⁴⁵

Teknik og datering. Bemalingen på korbuen er udført på et groft berapningslag, og enkelte spor ses endnu efter en sort skitsestreg.⁴³ Hovedmotivet i form af de to figurer peger på førreformatorisk tid, o. 1525, mens ranker og monogram stilistisk er en smule yngre.³² Et forsigtigt bud på en datering af udsmykningen er o. 1550. Se også Smidstrup Kirke (Holmans Herred).

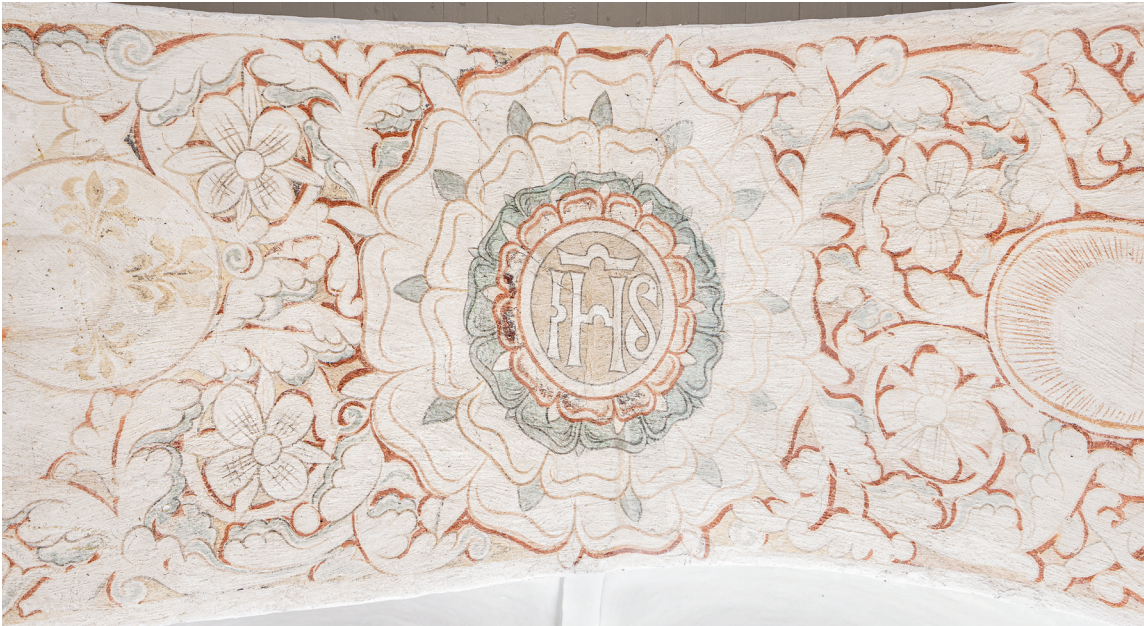
Fig. 20. Sengotisk kalkmaleri, o. 1550. Jesusmonogram (s. 3339), under korbuens toppunkt. Foto Arnold Mikkelsen 2022. – Late Gothic fresco, c. 1550. Jesus monogram, under the top of the chancel arch.

Under korbuens toppunkt er en roset med et *Jesusmonogram* i hvide renæssanceversaler med sort kontur på en lysebrun baggrund (fig. 20). Rosetens fire krans af korte, brede blade er i den inderste række optegnet med rødbrunt, den næste er optegnet i sort og er udfyldt med grønt. De to andre bladækker er større og har rødbrun optegning. Rosetten er yderst skygget med en kraftig rødbrun.

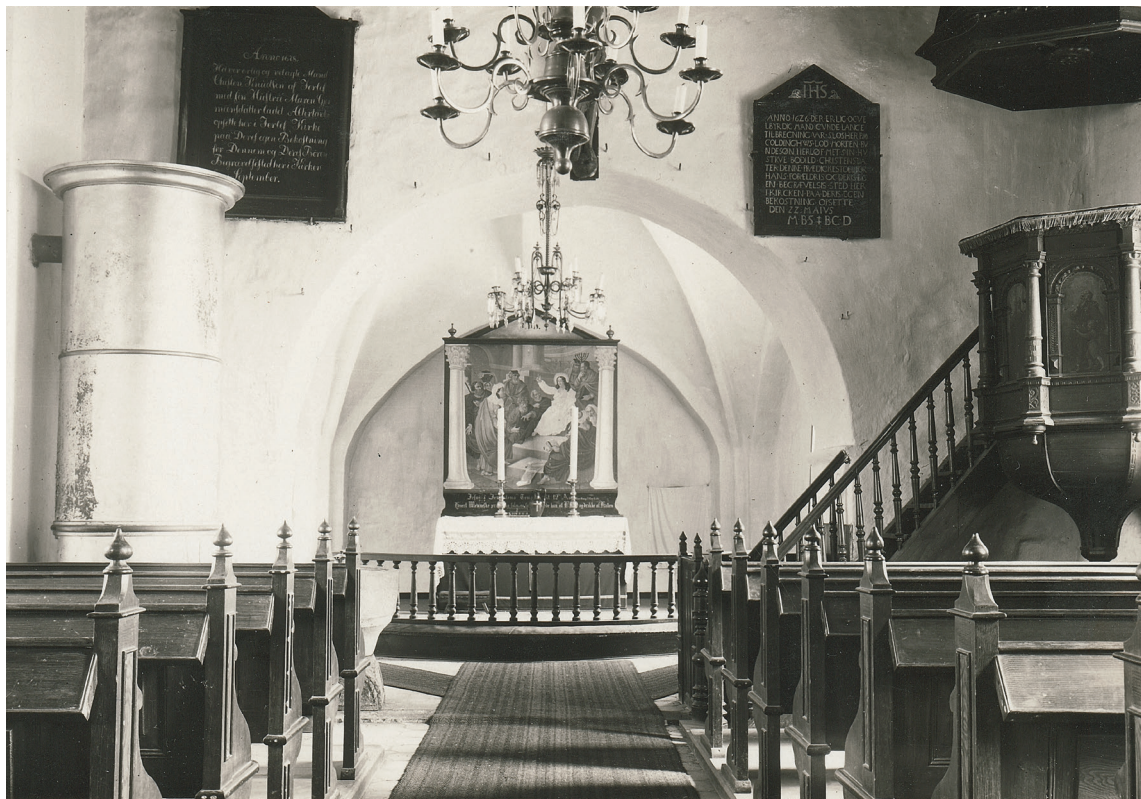
Fig. 21. Kirkens indre set mod øst. Foto efter 1917. I NM. – *The interior of the church looking east.*

vefyring (jf. fig. 21).³¹ Der er sikkert tale om den \dagger *kalorifere*, der oplistedes 1953,⁹ og som blev fjernet 1956.

Om prædikestolens bevaringshistorie vides, at en tidligere \uparrow opgang var stejl og smal – til præstens udtalte fortrydelse 1736.²⁶ 1836 var der behov for en støtte under stolen.⁶³ 1883 opsattes en ny \uparrow opgang med balustre (jf. fig. 21).⁹ Fotografier fra 1932 viser, at søjleskafternes prydbælter var med lavt nedskåret, murværkslignende udsmykning, og at tandsnitsfrisen i lydhimlens trekantgavle manglede. Sidstnævnte var suppleret 1946,⁷⁰ mens prydbælternes nuværende pyramidebasser genkendes på fotografier fra 1970.

†*Lysekrone*, 1800-tallet, spinkel messingkrone med otte svungne arme, udsmykket med bladornamentik og krystaller, der o. 1932 hang østligst i skibet (jf. fig. 21).

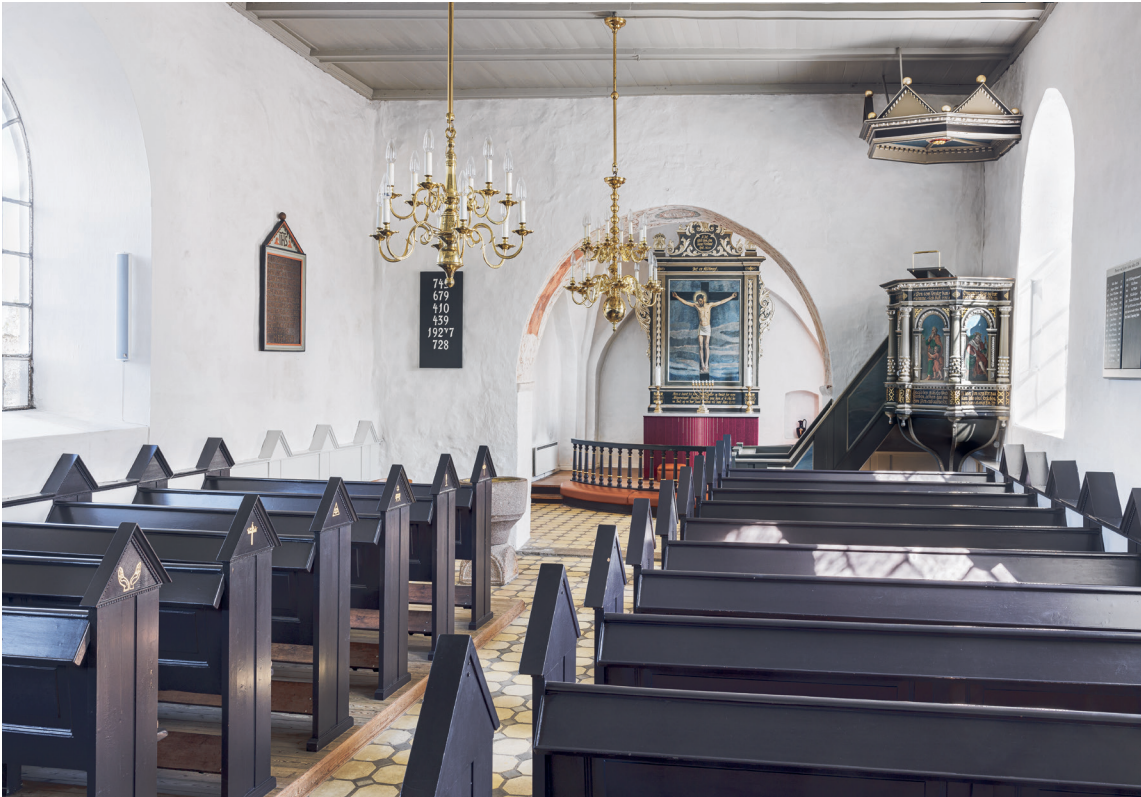
Fig. 22. Kirkens indre set mod øst. Foto Arnold Mikkelsen 2022. – *The interior of the church looking east.*

Alterskranke (jf. fig. 22 og 24), 1900,⁹ halvcirkelformet med drejede balustre og sekundær hylde til særkalke. Bemalingen fra 2010 omfatter matsort på håndlisten og en mørk auberginefarve på

Lydhimlen (jf. fig. 22) er sekskantet og har glat, gennemløbende frise mellem glatte lister samt udkraget kronliste over æggestav. De trekantede topstykker har glat felt og fornyet karnistandsnit.⁷⁰ Kugler er placeret mellem topstykkerne og på deres spids. Loftet er inddelt i seks glatte felter med lister, og yderst er det kantet af karnistænder. I midten er en seksbladet roset.

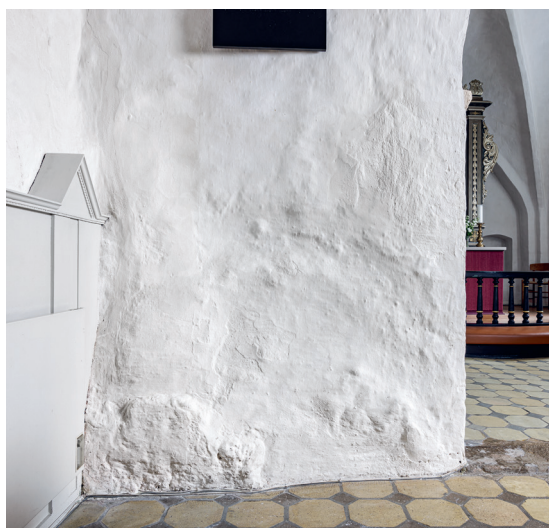
Fig. 23. Rester af nedbrudt \dagger sidealterbord (s. 3341). Foto Arnold Mikkelsen 2022. – *Remains of \dagger side altar table.*

I det *indre* står skibet med fladt loft, mens stort set alle oprindelige detaljer er forsvundet, idet en del af triumfmuren og \dagger korbuens er blevet nedbrudt og genopført i tegl i forbindelse med overhvelvingen af koret (jf. ndf.). Dog må en ujævnhed i skibets nordøstre hjørne være spor efter et nedbrudt \dagger sidealter (fig. 23, s. 3341).

†Sidealterbord (fig. 23, jf. s. 3326).

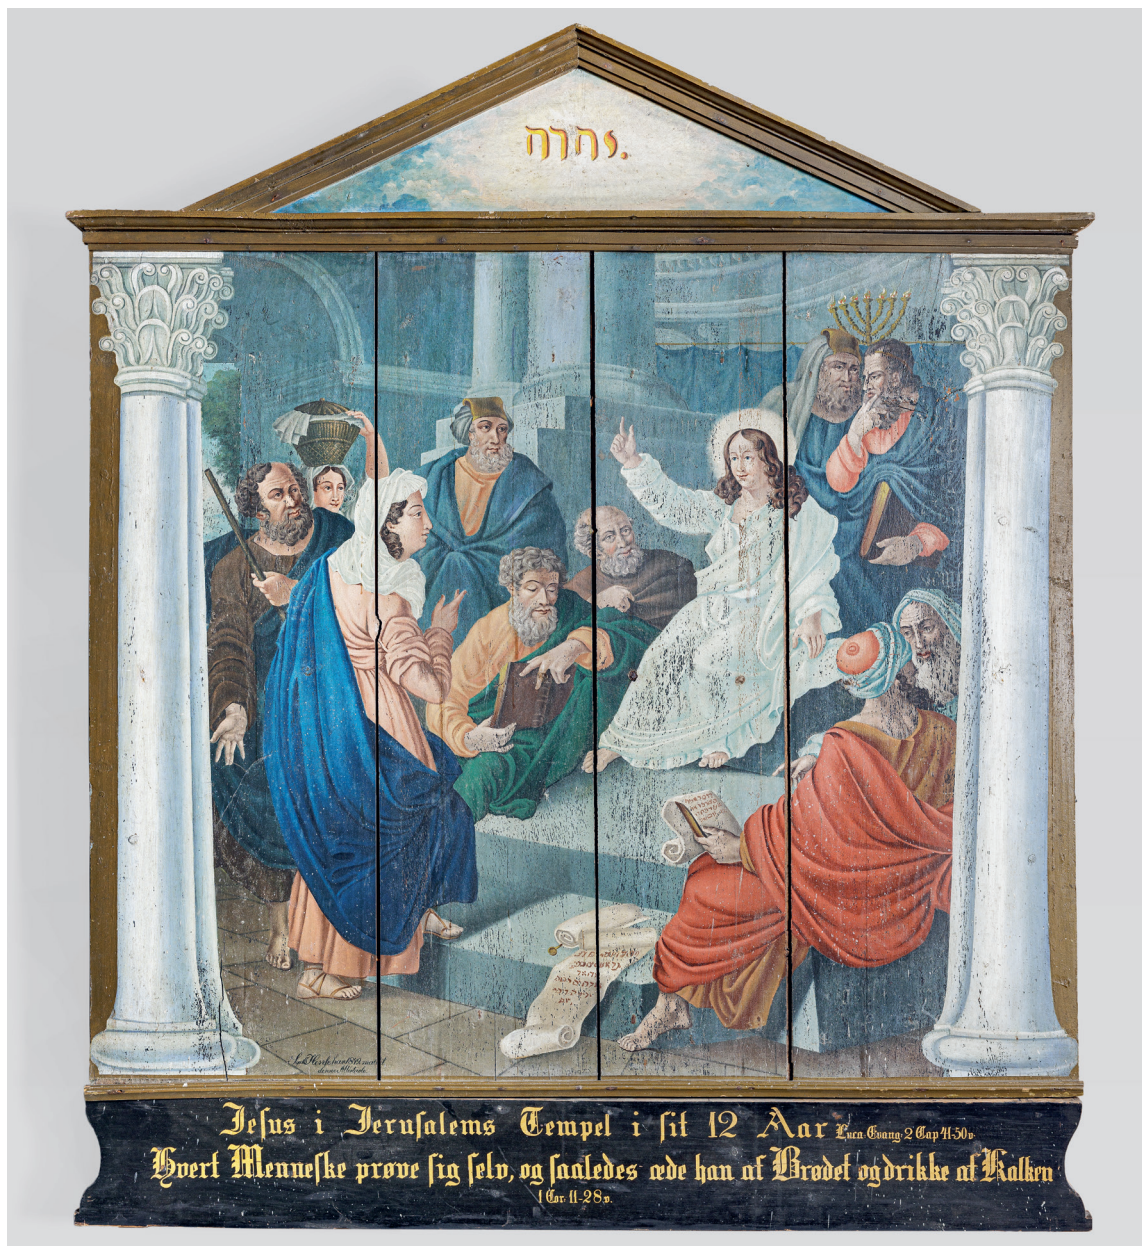
Fig. 25. Altertavle, 1678 (s. 3342), skænket af Christen Knudsen og hustru Maren Gjermandsdatter. Med motivet Jesus i templet, malet 1842 af Sigvald Hense (s. 3342). Foto Arnold Mikkelsen 2022. – Altarpiece, 1678, donated by Christen Knudsen and Maren Gjermandsdatter. With the motif of Jesus in the temple, painted in 1842 by Sigvald Hense.

**Altartavle* (fig. 25), 1678, bekostet af Christen Knudsen og hustru Maren Gjermandsdatter, Jerlev, til gengæld for et begravelsessted i kirken (jf. mindetavle nr. 2, s. 3360).¹⁷ Det rektangulære storfelt, 155,5×181,5 cm, er samlet af fire brede egeplanker. Et postament og en lav trekantgavl er tilføjet, antagelig 1842, og giver det samlede mål 223×187 cm. Postamentet har svejfede sider og smal kronliste. Der har desuden stået små kuglespir på gesimsen og gavlen (jf. fig. 21).

Tavlen blev 1842 bemalet af Sigvald Hense: Storfeltet viser den unge Jesus i templet i det øjeblik, hvor Maria og Josef finder ham efter tre dages søgen (Luk. 2,46). Maleriets forgrund er de-

fineret af et søjlepar, der har glatte skafter og korintiske kapitæler. En mængde andre antikiserende arkitekturelementer i blåhvide nuancer tegner et virvar af kompositionelle linjer i mellem- og baggrund. Højt på en trappe sidder Jesus, med glorie og klædt i hvidt, med scenens øvrige figu-

rer omkring sig. Deres klædedragter er fortrinsvis i primærfarver med en kontrasterende grøn afsat centralt i billedet, og foldekastene er modelleret frem i farvetoner og højlys. Maria træder frem mod Jesus, hun er i rødt og blå, fulgt af Josef med brun kappe og stav. Der er signatur forneden tv.:

»Sigvald Hense har 1842 malet denne Altertavle«. I gavlfeltet ses mørke, blågrå skyer omkring en kraftig lysning med det hebraiske tetragram 'Jahve' i gult. Postamentet har gylden frakturskrift på sort bund: »Jesus i Jerusalems Tempel i sit 12 Aar Luca: Evang: 2 Cap 41-50 v. (Luk. 2,41-50)/ Hvert Menneske prøve sig selv, og saaledes æde han af Brødet og drikke af Kalken/ 1 Cor: 11-28 v. (1 Kor 11,28)«. Tavlens nedre og øvre prydlister er i en gyldenbrun farve, der fortsætter som påmalet ramme langs storstykkets sider. Bemalningen er slidt, og ældre farver og tekster anes under overfladen: Særligt i storfeltets øvre, højre side træder bogstaver i fraktur frem med brudstykker af ord, eksempelvis »Fromhed«. De underliggende farver og indskrifter blev af konservator Peter Kr. Andersen forbigående nævnt 1932, og 1943 udtryktes tvivl fra Nationalmuseet, 'om det vil lønne sig at søge disse fremdraget'.⁵² Tavlen er ikke undersøgt nærmere siden.

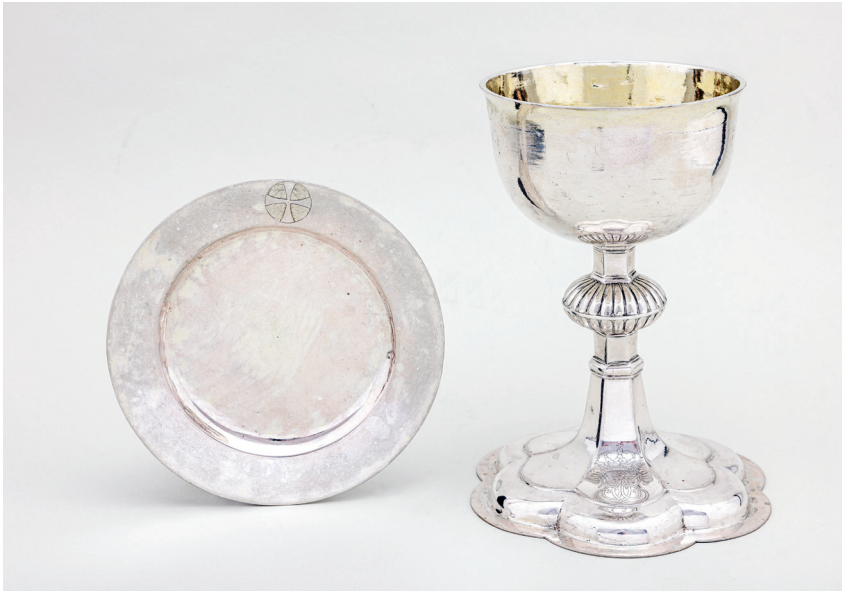
Fig. 26. Jens Didrichsen Buchs alterkalk og disk fra 1734 (s. 3346). Foto Arnold Mikkelsen 2022. – *Jens Didrichsen Buch's chalice and paten.*

Altersæt (fig. 26), 1734, er udført af sølvsmed Jens Didrichsen Buch, Kolding.⁵⁵ *Kalken* er 17,9 cm høj og har sekstunget, hvælvet fod med fodplade. På en af tungerne er indgraveret Christian VI's monogram og dateringen 1734. Det sekskantede, profilerede skaft har fladoval, godronneret knop med midtvulst. Bægeret er glat og med svagt udadbukket kant. *Disken* er 14 cm i diameter og har på fanen et indgraveret hjulkors med skravering og rester af lueforyldning.⁵⁶ På fanens underside er en let sammentrængt udgave af kalkens kongelige monogram med samme årstal (fig. 27). Den bærer desuden mestermærket »IB«⁵⁷ og er præget med skriveskrift: »6 lod ½ qt«.

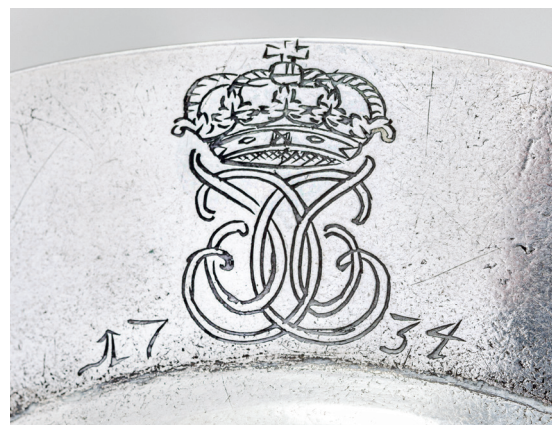
Fig. 27. Jens Didrichsen Buchs disk, detalje af fanens underside (s. 3346). Foto Arnold Mikkelsen 2022. – *Jens Didrichsen Buch's paten, detail of underside of the rim.*

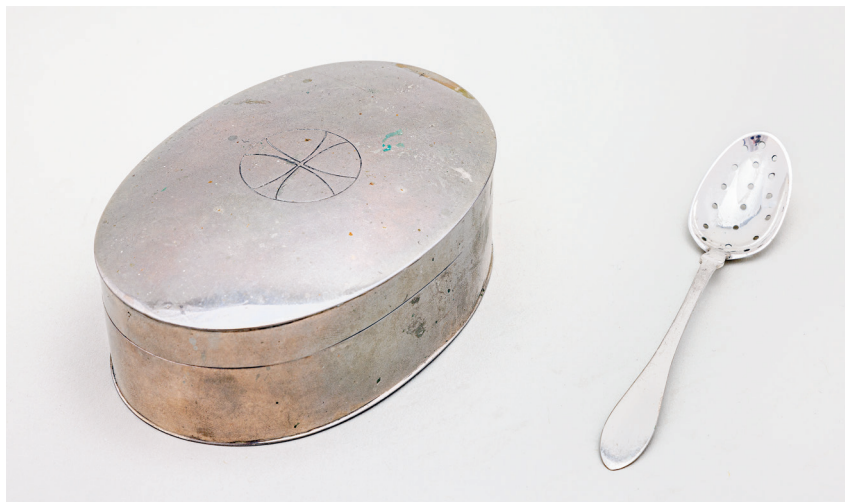
Fig. 28. Julius Rudolph Hogrefes oblatæske fra 1863 (s. 3346). Skummeske fra o. 1900 (s. 3346). Foto Arnold Mikkelsen 2022. – *Julius Rudolph Hogrefe's wafer box from 1863. Ladle, c. 1900.*

Oblatæske (jf. fig. 28), 1863, udført af Julius Rudolph Hogrefe, Vejle.⁵⁸ Den ovale æske har en storakse på 11 cm og er 3,7 cm i højden. Låget er let konkavt med indgraveret hjulkors. Under bunden af æsken er to ens mestermærker (»JRH«), samt bymærke.⁵⁹ Med skriveskrift er indgraveret: »Tilhøre Jerlev Kirke. 1863«.

Skummeske (jf. fig. 28), o. 1900, 11,6 cm med perforeret laf og fladt skaft, hvis bagside har stem-
