JERLEV KIRKE

JERLEV HERRED

BYGNING

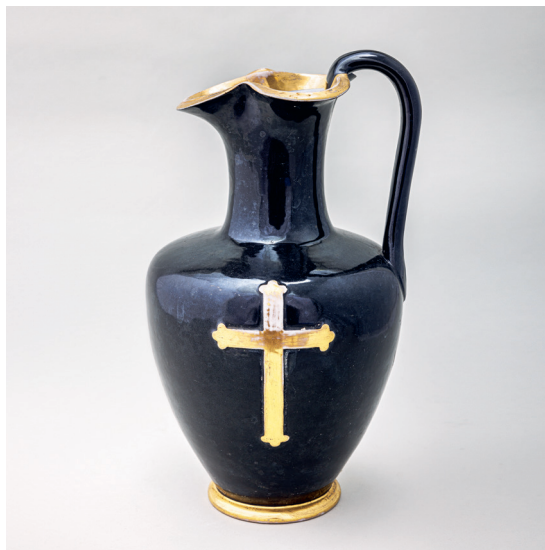
Fig. 29. Alterkande, anskaffet før 1862, fremstillet af Den Kgl. Porcelænsfabrik (s. 3346). Foto Arnold Mikkelsen 2022. – *Altar jug, acquired before 1862, produced by Den Kgl. Porcelænsfabrik.*

Alterkande (fig. 29), anskaffet før 1862,⁶⁰ af sortmalet porcelæn fra Den Kongelige Porcelænsfabrik. Den 31,5 cm høje kande har urneformet korpus med forgyldt trekloverkors, høj hals med

trekløverformet munding, svungen hank og et lille låg med knop. Typen er velkendt (jf. bl.a. Højen s. 3294). Henstillet i en niche i korets østvæg.

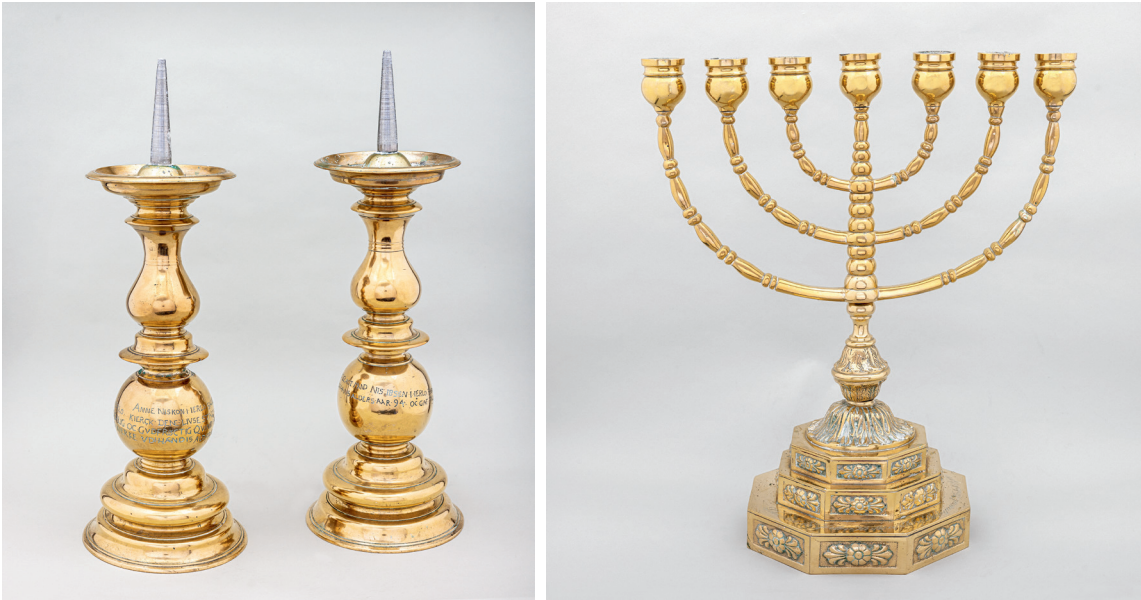
Fig. 30-31. 30. Alterstager, skænket af Nis Ibsen og hustru Anne Niskon 1601/08 (s. 3347). 31. Syvstige, skænket af kirkebetjent Signe Ladegaard 1932 (s. 3347). Foto Arnold Mikkelsen 2022. – 30. Altar candlesticks, donated by Nis Ibsen and his wife Anne Niskon in 1601/08. 31. Seven-branched candelabra, donated by verger Signe Ladegaard in 1932.

Syvstige (fig. 31), 1932, skænket af kirkebetjent Sine Ladegaard.¹⁶ 43 cm høj Titusstige i messing med ottekantet fod i tre afsæt. Fodens sider er udsmykket med stiliserede blomsterhoveder og blade. På dens overside formidler klokkeformer med lave bladrelieffer overgangen til skaftet, der består af kugleled. De kvartcirkulære arme er udformet som perlestave og afsluttes i pokalformede lyseholdere. På foden er indgraveret skriveskrift: »Skænket til Jerlev Kirke af Sine Ladegaard Kir-

kebetjent fra 1.8.1896 til 6.7.1932.« To huller er boret i stagen til elektrisk lys; den blev tilbageført til levende lys 1953.³¹ Kongelig hofbronzestøber Lauritz Rasmussen, København, udførte denne type stage, sandsynligvis også Jerlevs.⁶¹ Omtrent tilsvarende stage står i Egtved (s. 3474) og Højen (s. 3295) kirker. Anbragt på alterbordet.

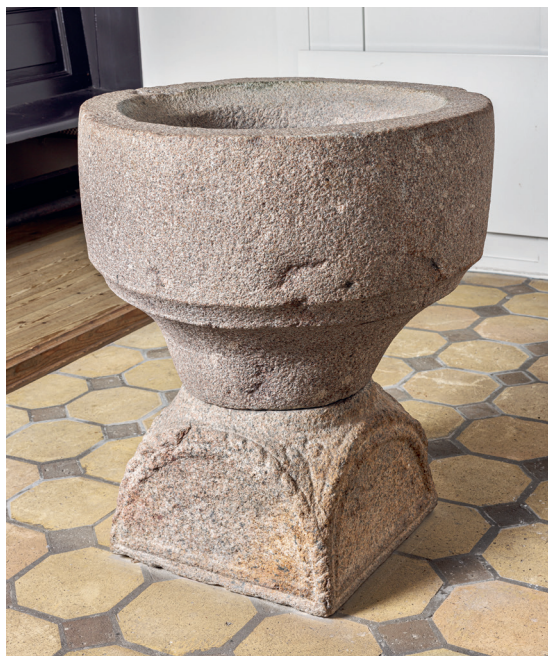
Fig. 34. Romansk døbefont (s. 3348). Foto Arnold Mikkelsen 2022. – *Romanesque baptismal font*.

Døbefont (fig. 34), romansk, ca. 85 cm høj, af to stykker rødlig granit. Kummen, ca. 52 cm høj og 71 cm i diameter, er glat og næsten cylindrisk. Den har hulkeleprofil indvendig ved munden, og ved overgangen til skaftledet en svagt hulet, omvendt keglestub. Foden, ca. 33 cm høj, er udformet som et omvendt terningkapitæl, hvis felter er kantet af tovstav og vulst. I sviklen, der vender mod sydøst, anes en stiliseret lilje i fladt relief; de øvrige tre svikler har svage spor efter lignende udsmykning. Både kumme og fod bærer præg af slid og skader i form af afslag i granitten. Der er få rester af hvid farve på begge dele.

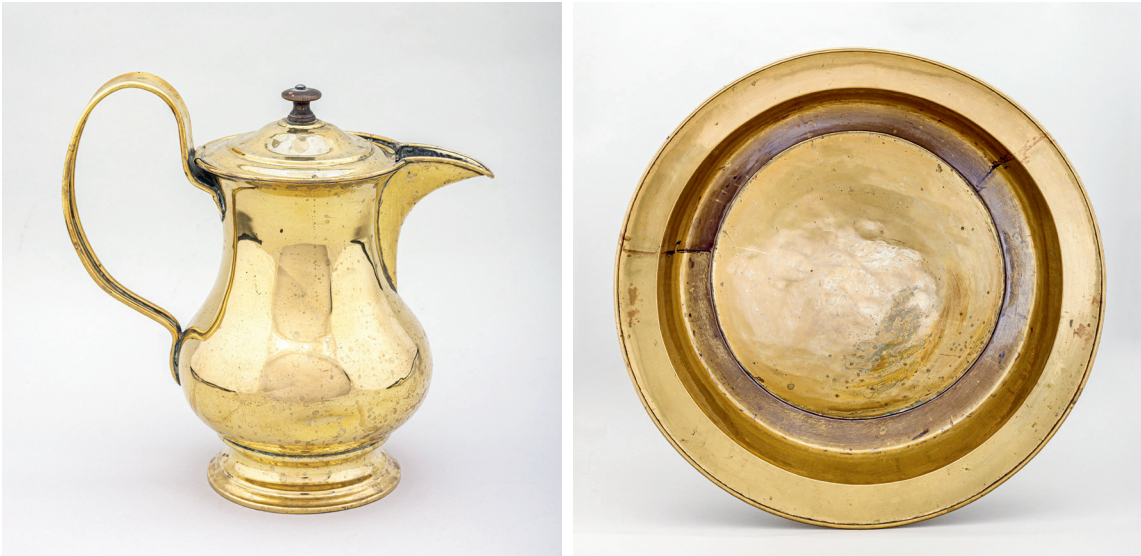
Fig. 35-36. 35. Dåbskande fra o. 1862 (s. 3349). 36. Dåbsfad fra 1853 (s. 3349). Foto Arnold Mikkelsen 2022. – 35. *Baptismal jug from c. 1862. 36. Baptismal dish from 1863.*

Dåbskande (fig. 35), o. 1862,⁹ af tin beklædt med messing og 22,4 cm høj. Kanden har vaseform med høj, svungen hank og stor hældetud. Låget har en drejet træknop, og to små hængsler resterer fra en nu forsvundet lågdel, der har lukket ned over kandens munding. I bunden er med tinlodning fæstnet en plakette med stemplet »Beykuffer Veile« for blikkenslager F. Beykuffer, Vejle.⁶⁶

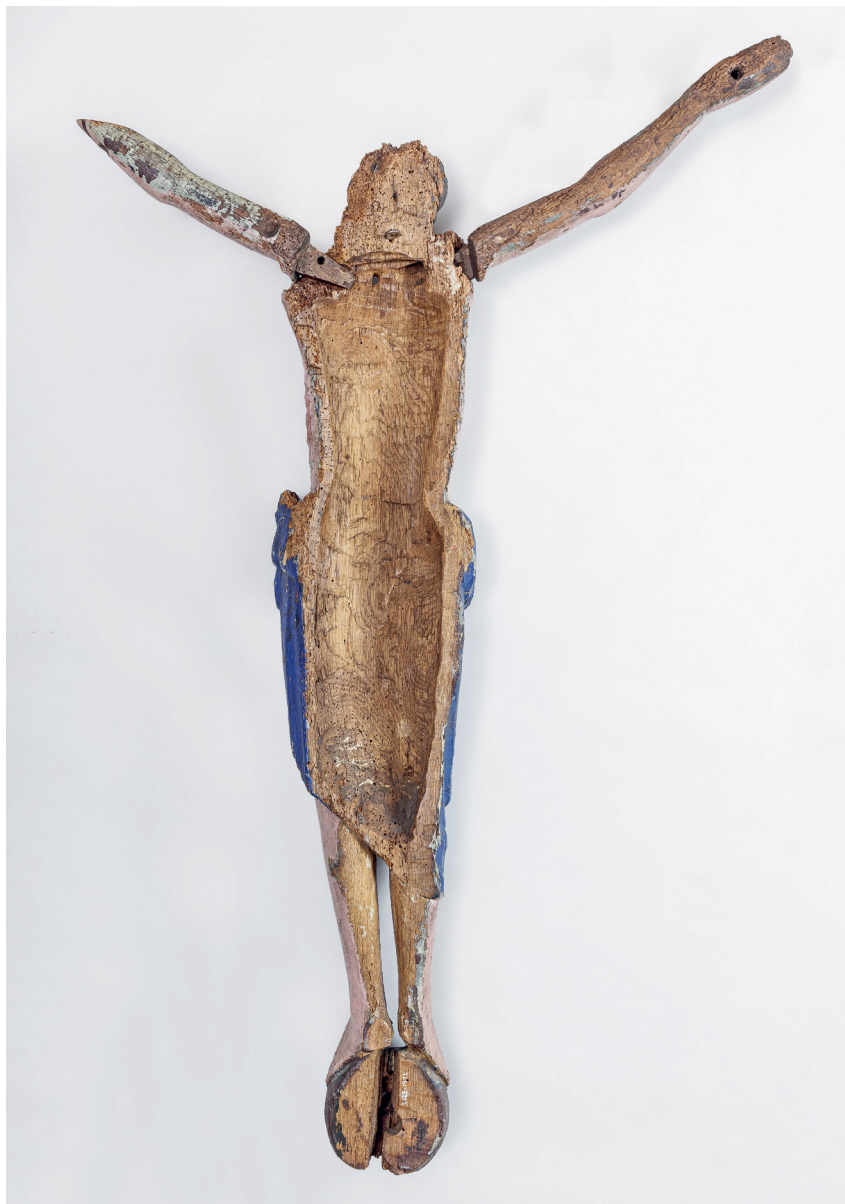
Fig. 37. *Kristusfigur, fra middelalderligt korbuekrucifiks, o. 1225-50 (s. 3349). Bagside. Foto Arnold Mikkelsen 2022. – *Christ figure, from medieval rood, c. 1225-1250. Back.*

**Korbuekrucifiks* (fig. 37-38), o. 1225-50, egetræ (inv.nr. D628/1972).⁶⁷ Den slanke Kristusfigur, 124 cm høj, hænger i let tyngede, skrå arme og med fødderne stående på en jordklode (skåret i ét med figuren); korstræet mangler. Figurens hoved hælder svagt mod højre skulder, ansigtets konturer er fint modelleret med store, lidt uegalt formede øjne, der er åbne, smal næse og lukket mund. Øjenbryn og skæg er omhyggeligt gengivet, håret er langt og bølget med lokker, der hviler på skuldrene. Panden og issen er ødelagt af træorm og borebiller, figuren kan have båret metalkrone.⁶⁸ På overkroppen er ribbenene angivet, armene er slanke og er nu adskilt fra kroppen, men har været hæftet på skuldrene med fir-kantede tappe. Den højre, der er næsten intakt, har åben hånd med naglehul (hvoraf tommelen og det meste af pegefingern mangler). Venstre underarm er afbrudt nær håndleddet i et skråt snit og vidner om en fornyelse, der var påsat med skrue og lim. Lændeklædet er langt og folderigt. Benene er slanke med markerede skinneben, fødderne har i svangen naglestumper af jern,⁶⁹ tæernes overside er smuldret bort. Bagsiden af figuren (fig. 37) er fra værkstedets side udhulet fra torsoen og til knæene, mens nakken og bagsiden af arme, ben og globe er høvlet plant. Ved figu-

rens hals og ved globen er (sekundære?) borehuller til ophæng.

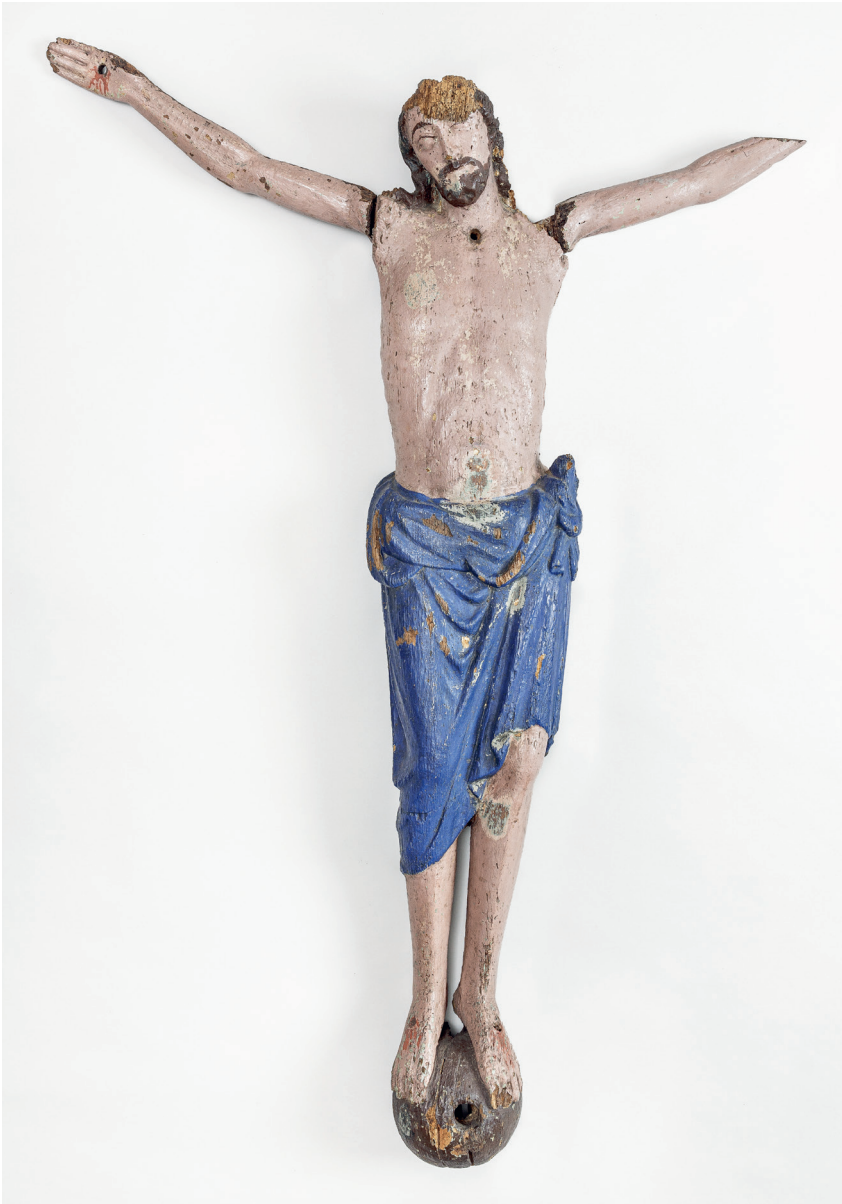
Fig. 38 *Kristusfigur, fra middelalderligt korbuekrucifiks, o. 1225-50 (s. 3349). For-side. Foto Arnold Mikkelsen 2022. – *Christ figure, from medieval rood, c. 1225-1250. Front.*

Figurens nuværende, og noget groft udførte, *staffering* skønnes fra 1800-tallet og er i en medtaget tilstand. En nærmere undersøgelse af figur og bemaling blev 1967 foretaget af konservator Niels Jokum Termansen, der identificerede flere

farvelag og undermaling; de oprindelige farver indbefattede en bleg karnation, rødbrunt til hår og skæg, samt et forgyldt lændeklæde, muligvis med for i blåt, globen brunlig.⁷³

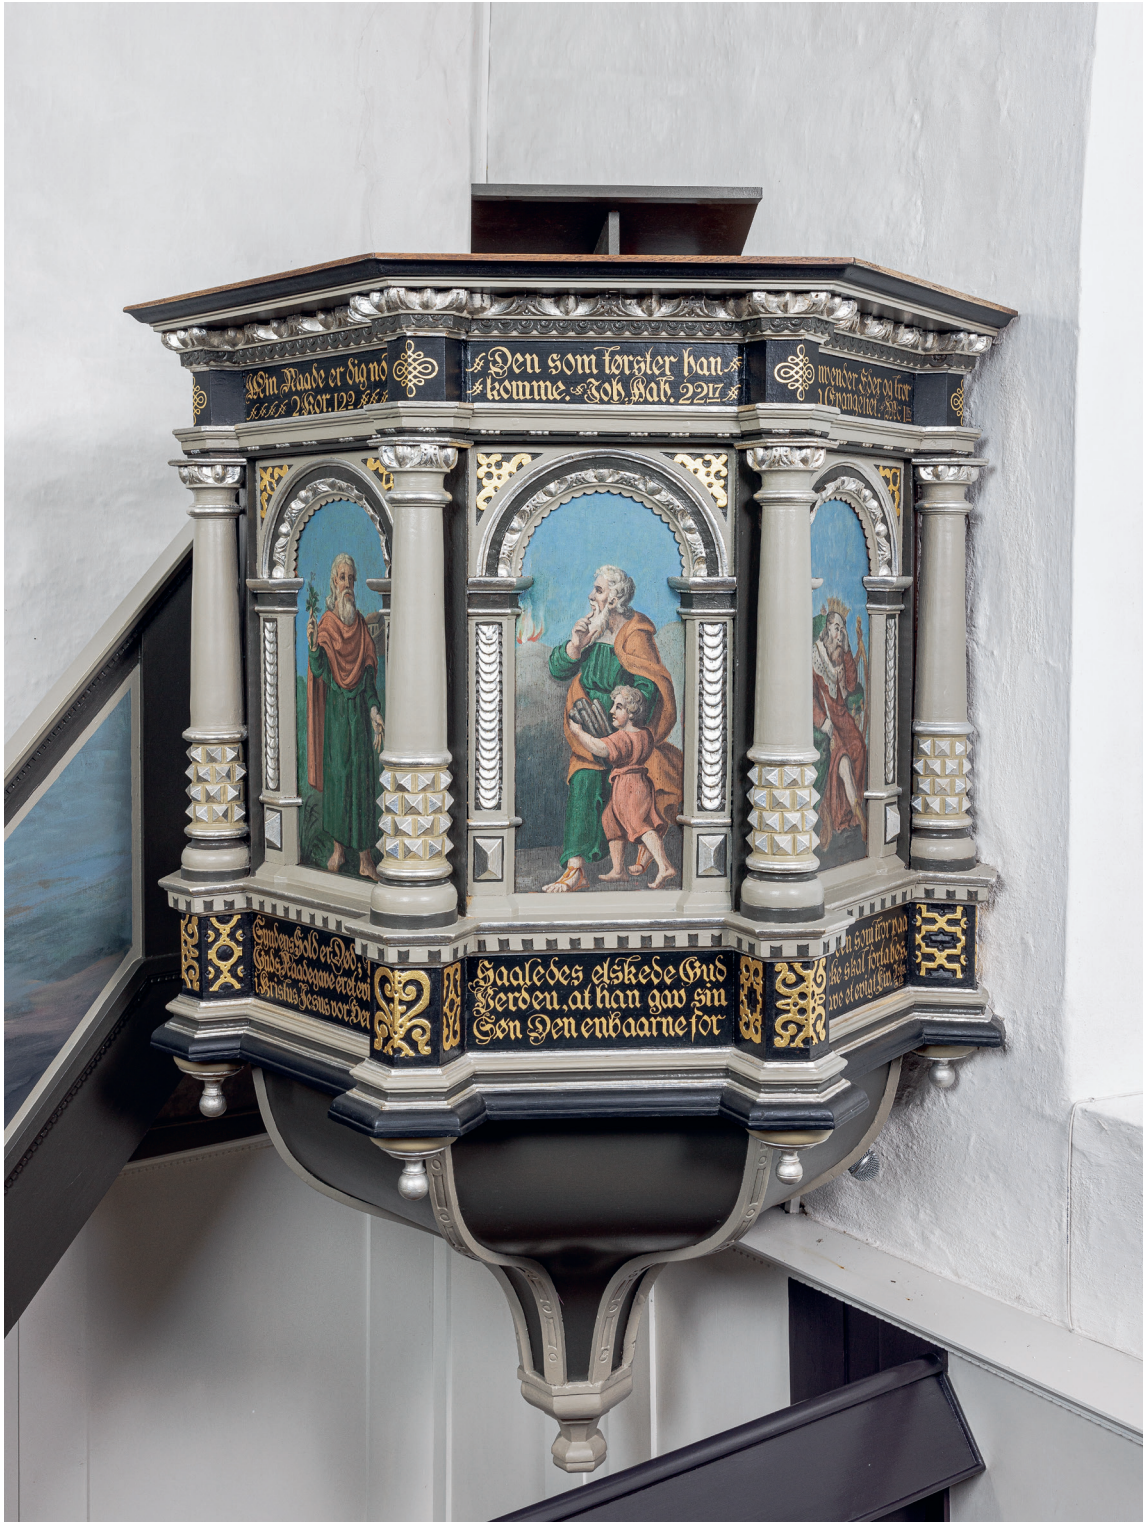
Fig. 39. Prædikestol, skænket af Morten Bundesen og hustru Bodil Christensdatter 1626 (s. 3352). Foto Arnold Mikkelsen 2022. – Pulpit, donated by Morten Bundesen and his wife Bodil Christensdatter in 1626.

Prædikestol (fig. 39), 1626, skænket af Morten Bundesen og hustru Bodil Christensdatter, Jerlev (jf. mindetavle nr. 1 s. 3360). Renæssancestolen er i egetræ og består af kurv, underbaldakin og opgangspanel samt lydhimmel.

2009 blev en undersøgelse af stolens staffering foretaget af konservator Bent Jacobsen, der fandt fire til fem farvelag under det nuværende. Heraf var de ældste farverester grøn bemaling, dog kun identificeret på stolens fremspring og muligvis ikke som et selvstændigt farvelag.⁷⁶ År 1700 blev stolen beskrevet som 'umalet', og den ældste grønne farve var altså påført derefter – måske samtidig med udførelsen af motiverne i arkadefelterne.⁷⁷ Af den efterfølgende historik vides, at stolen 1842 trængte til 'opmaling', og at den 1883 blev egetræsådret med lysere søjler. Feltet uden motiv blev også ådret og de tre felter med figurer ferniseret.³⁰ En efterfølgende staffering indeholdt blåt, oxydrødt og forgyldning.³² 1932 blev en lys, grønlig-hvid farve på søjlerne og en mørkere blålig på bueslagsindramningerne fremdraget og opmalet af konservator Peter Kr. Andersen.⁷⁰ Denne grønlig kan være identisk med det ældste farvelag, Jacobsen fandt 2009 (jf. ovenfor). Andersen afrensede og retoucherede billedfelterne 1932 og fjernede ådringen fra det motivløse felt, som derefter fremstod med blå bemaling.⁷⁸ Stolens efterfølgende bemaling var fortrinsvis i gråtoner med oxydrødt og forgyldning på profilerne. De grå dannede sandsynligvis forlæg for farverne på den 1945 opsatte altertavle (jf.

Om prædikestolens bevaringshistorie vides, at en tidligere \uparrow opgang var stejl og smal – til præstens udtalte fortrydelse 1736.²⁶ 1836 var der behov for en støtte under stolen.⁶³ 1883 opsattes en ny \uparrow opgang med balustre (jf. fig. 21).⁹ Fotografier fra 1932 viser, at søjleskafternes prydbælter var med lavt nedskåret, murværkslignende udsmykning, og at tandsnitsfrisen i lydhimlens trekantgavle manglede. Sidstnævnte var suppleret 1946,⁷⁰ mens prydbælternes nuværende pyramidebasser genkendes på fotografier fra 1970.

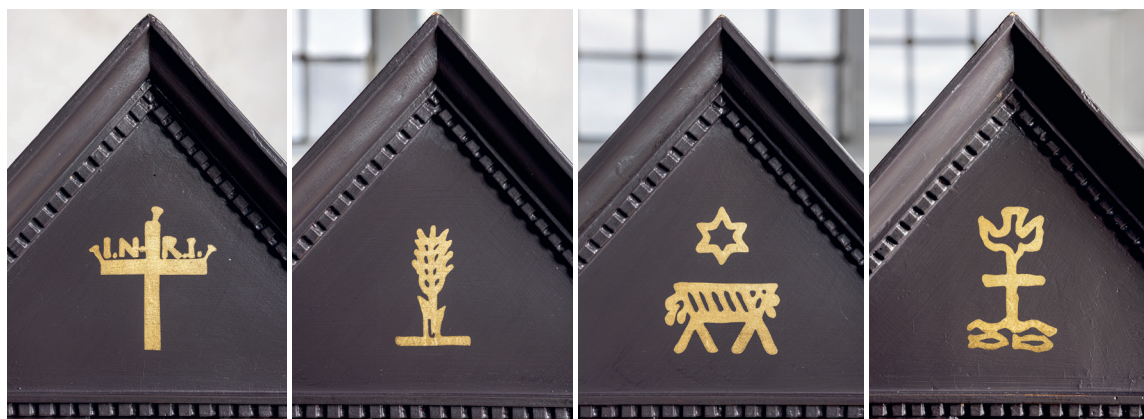
Fig. 43-46. Stolegavle, detaljer med symboler, 2010 (s. 3355). Foto Arnold Mikkelsen 2022. – *Pew end, detail with symbols, 2010.*

Stolestader (jf. fig. 22 og 56), 1883, opstillet med 16 stole i skibets sydside og 13 i nordsiden, herunder to kortere stole i hver side af tårnbuen. De færre stole mod nord tillader plads til døbefonten og et område i vest indrettet til børn. Stolene har 122 cm høje gavle (fra 1932), med lille fodstykke og gennemgående gavltræ, hvis midterste del er forsænket. Topstykket er trekantet med spinkle tandsnit. Der er fyldingsryglæn og vægpanel i hele skibets længde. Stolene står i en mørk auberginefarve fra 2010.³² På gavlenes topstykker er symboler i guld (fig. 43-46): henholdsvis Betlehemsstjernen over krybben, hvedekorn, to hænder i en modtagende gestus, et kors med due og fisk, en tornekrans, et kors med tre nagler og INRI skrevet over den vandrette korsarm, Guds øje indtegnet i en trekant. Vægpanelet er i lys grå.

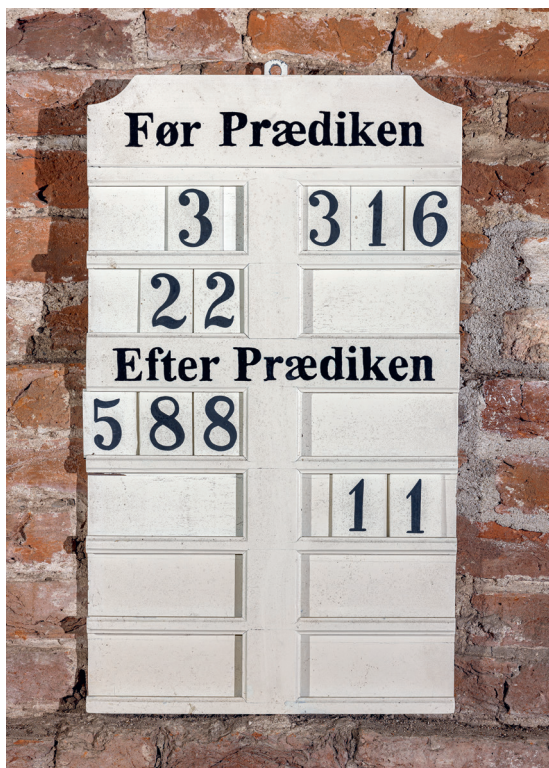
Fig. 47. (†)Salmenummertavle, nok 1918 (s. 3358). Foto to Arnold Mikkelsen 2022. – (†)Hymn board, probably 1918.

(†)*Salmenummertavler* (fig. 47), formentlig fra 1918, hvor i alt fire tavler blev anskaffet.³¹ Tavlerne er i træ, 83×48,5 cm, hvidmalede og til skydenumre i seks rækker. En af tavlerne har diminutivt udskåret topstykke. Tre resterer i dag på kirkens loft.

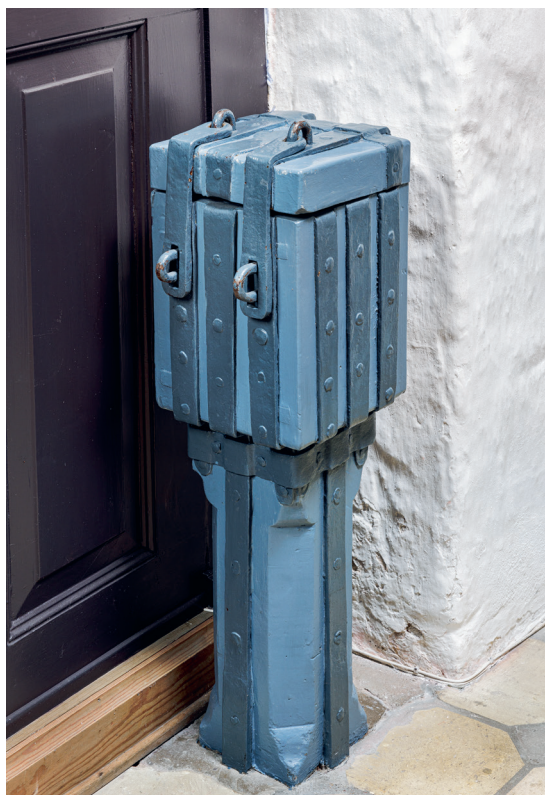
Fig. 48. Pengeblok, anskaffet 1856 (s. 3356). Foto Arnold Mikkelsen 2022. – Money box, acquired in 1856.

Pengeblok (fig. 48), også omtalt 'fattigbøsse', anskaffet 1856.⁸ Jernbeslået træblok, 84×31×23,5 cm med møntindkast foroven og monteret på en kraftig stok i træ, der er falset og med beslag. Lågets to anselige hængsler lukker ned over blok og beslag og har hver en øsken til hængelås. Blokken er malet i to blå nuancer som orgelhuset (jf. s. 3357). Opstillet i skibet ved indgangsdøren.

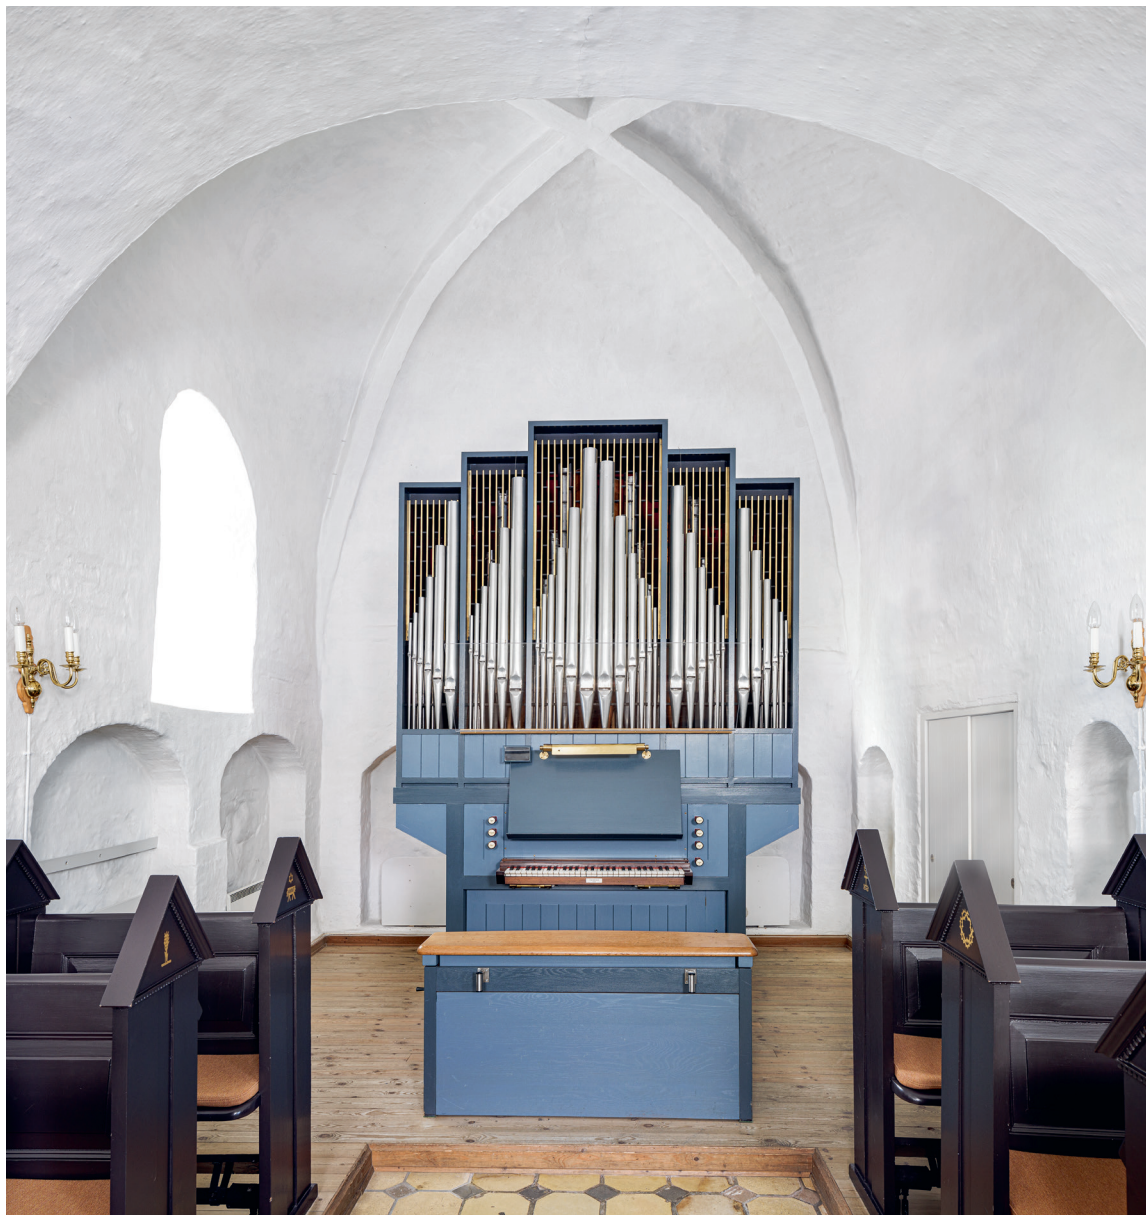
Fig. 49. Tårnrum med orgel (s. 3357) og nicher (s. 3329). Foto Arnold Mikkelsen 2022. – *The inside of the tower with organ and niches.*

Orgel (fig. 49), 1979, med syv stemmer, et manual og pedal. Bygget af Th. Frobenius & Sønner, Kgs. Lyngby og Horsens. Disposition: Manual (C–g³): Principal 8', Rørføjte 8', Oktav 4', Gedakt 4', Spidsføjte 2, Oktav 1. Pedal (C–d¹): Subbas 16'. Kobling: P+M. Orgelhuset er en standardmodel af typen *Ishøj*. Facaden er inddelt i fem rektangulære felter, aftrappende mod siderne. Bemalet

i to blå nuancer, som pengeblokken (jf. s. 3356). Orglet er placeret på gulvet i vest med østvendt facade og spillebord.

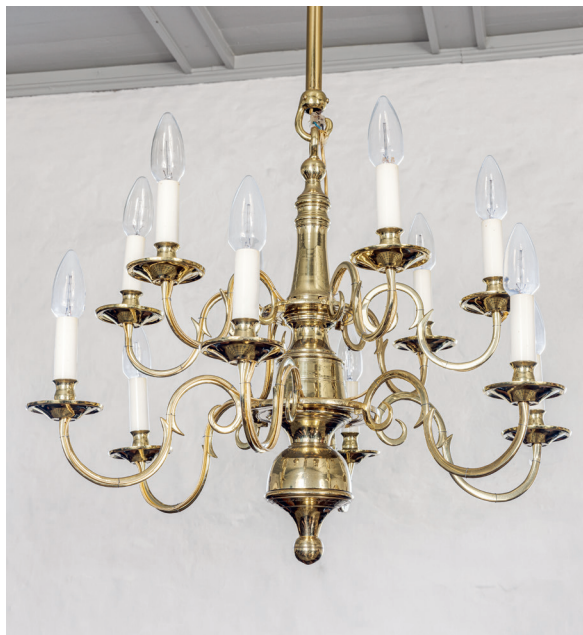
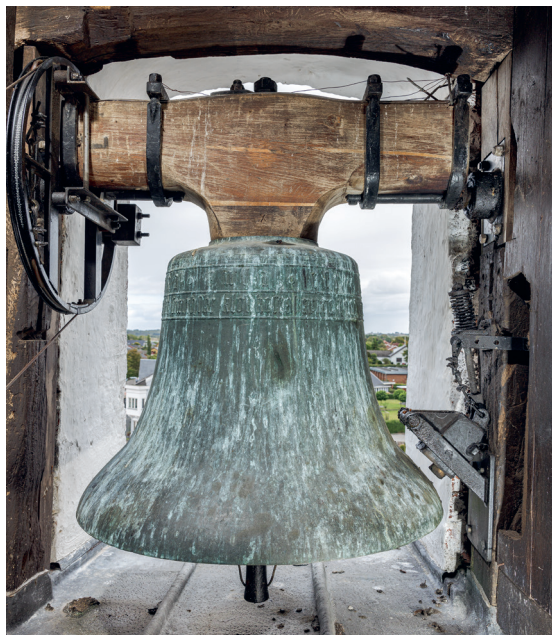
Fig. 50–51. 50. Lysekrone, skænket af Ellen Kirstine Sørensen, 1871 (s. 3358). 51. Klokke, støbt 1914 af De Smithske Jernstøberier i Aalborg (s. 3359). Foto Arnold Mikkelsen 2022. – 50. *Chandelier, donated by Ellen Kirstine Sørensen, 1871.* 51. *Bell, cast in 1914 by De Smithske Jernstøberier, Aalborg.*

Lysekroner. 1) (Fig. 50), 1871, skænket af Ellen Kirstine Sørensen. Kronen har to kranser med seks slanke arme, prydet af bladflige. Stammen har balusterform, og profilknoppen på den halvkugleformede hængeskive bærer indgraveret skrift: »Skjenket til Jerlef Kierke af Tommas Sørensens Enke Ellen Kirstine Sørensen født Hermansen af Meisling Den 9de December 1871«. Kronen blev istandsat 1969, er ophængt midt i skibet i en messingstang.³² 2) (jf. fig. 56) 1933, to ens kroner, med 2×8 s-svungne arme med delfinled og mandshoveder.¹⁶ Stammen består af kugleled og har stor hængeskive med vulst og profilknop. Kronerne blev istandsat 1969. Ophængt i messingstænger østligst og vestligst i skibet.³²

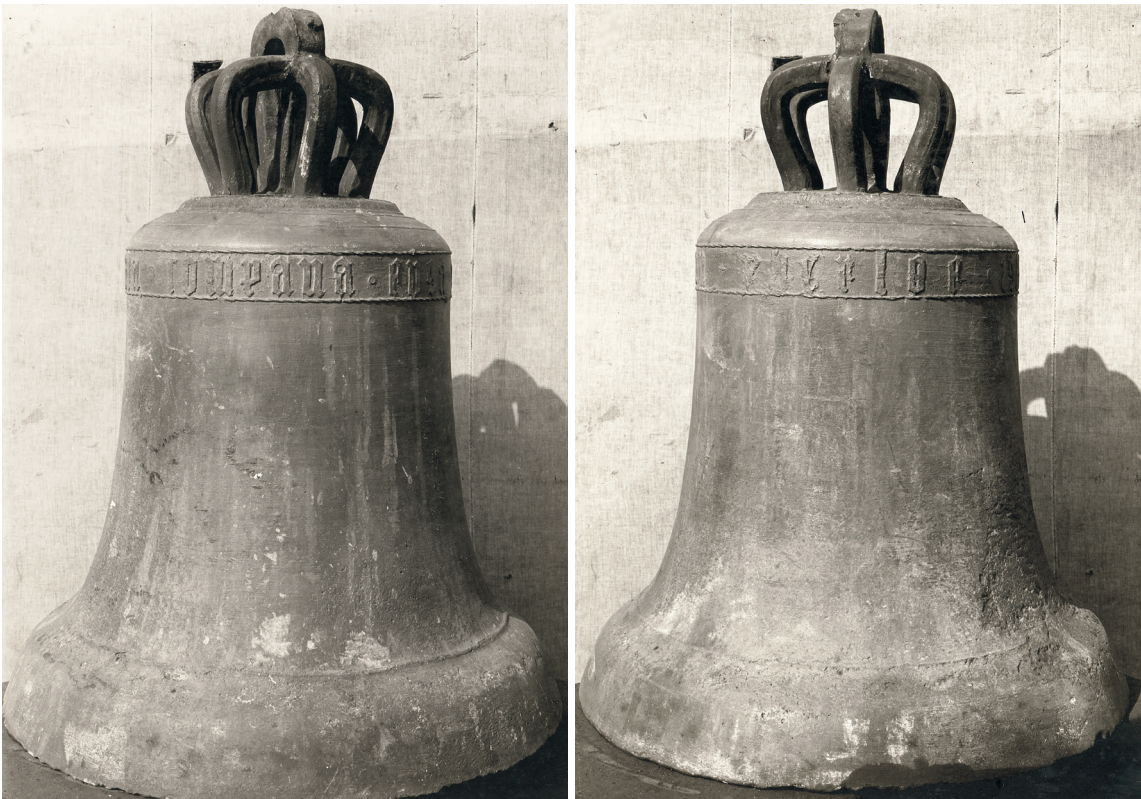
Fig. 52-53. †Klokke, o. 1400, før omstøbning (s. 3359). Foto De Smithske Jernstøberier 1914. I NM. – †Bell, c. 1400, before recasting

†*Klokker*. 1) (Fig. 52-53), o. 1400, 80 cm i diameter. Om halsen stod i minuskler: »ista campana fusa est in yherloe« (denne klokke er støbt i Jerlev). Ordene var adskilt af brakteater, mønter og små kors – dokumenteret ved stanniolaaftryk

Klokken blev 1700 nævnt som i god stand, men farlig at ringe (s. 3330).¹⁷ 1734 diskuterede man klokkens flytning til kirkens tårn, for dens daværende placering, i dag ikke kendt, var 'ubekvem', og lyden kunne ikke høres eller 'kalde almuen til samling'.²⁶ 1765 blev det noteret, at træværket ved klokken var udtjent.¹⁷ 1911 var klokstens lyd 'sprukken', og klokkestolen trængte til istandsættelse. 1914 blev klokken sendt til omstøbning ved De Smithske Jernstøberier, Aalborg.⁸⁵

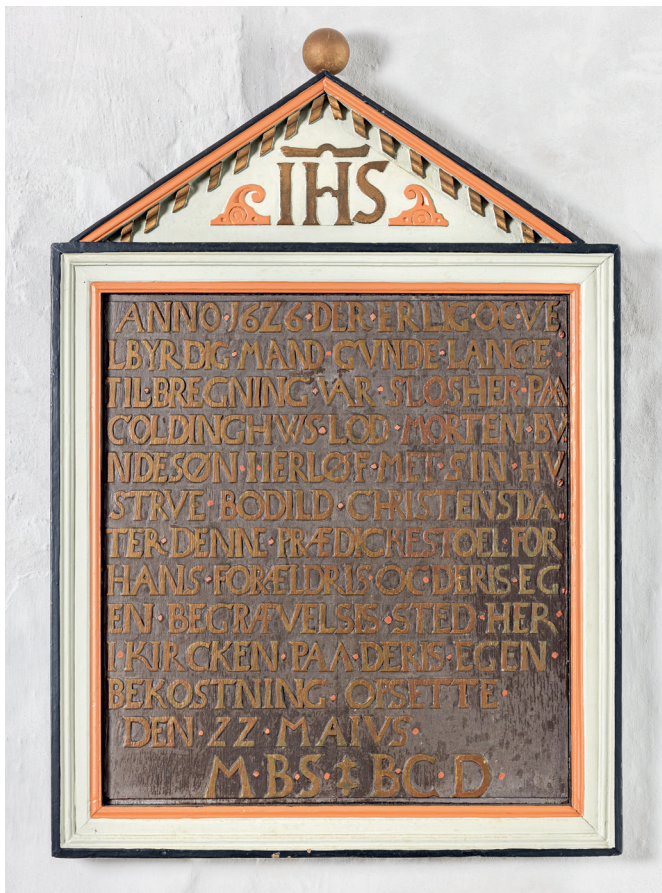
Fig. 54. Mindetavle, 1626, over Morten Bundesen og Bodil Christensdatter (s. 3360). Foto Arnold Mikkelsen 2022. – Memorial plaque, 1626, for Morten Bundesen and Bodil Christensdatter.

Mindetavler. 1) (Fig. 54), 1626, over Morten Bundesen og hustru Bodil Christensdatter, Jerlev. Højrektangulær tavle af træ, 114×78,5 cm, med reliefversaler, profilramme og trekantgavl med karnistandsnit samt reliefskåret Jesusmonogram (»IHS«) flankeret af to beslagværksflige; sekundær topkugle, nok tilføjet 1969.⁸⁶ Skriftefeltet udfyldes af reliefversaler (med romber som skilletegn): »Anno 1626 der erlig oc velbyrdig mand Gvnde Lange til Bregning var slotsher paa Coldinghws lod Morten Bvndeson i Ierløf met sin hvstrye

Bodild Christensdatter denne prædickestoel for hans forældris oc deris egen begravvelsis sted her i kircken paa deris egen bekostning opsette den 22 maivs«, afsluttet af ægteparrets initialer, hans tv.: »MBS« og »BCD«. Stafferingen fra 1969 består af guldbronzeret tekst på sort bund, desuden gråt, sort og orange. Den oprindelige bemaling kendes ikke. 1883 blev tavlen egetræsmalet med hvide bogstaver.⁹ Tavlen var tidligere ophængt sydligt på triumfvæggen (jf. fig. 21), siden 1970 østligst på skibets nordvæg.⁴⁹

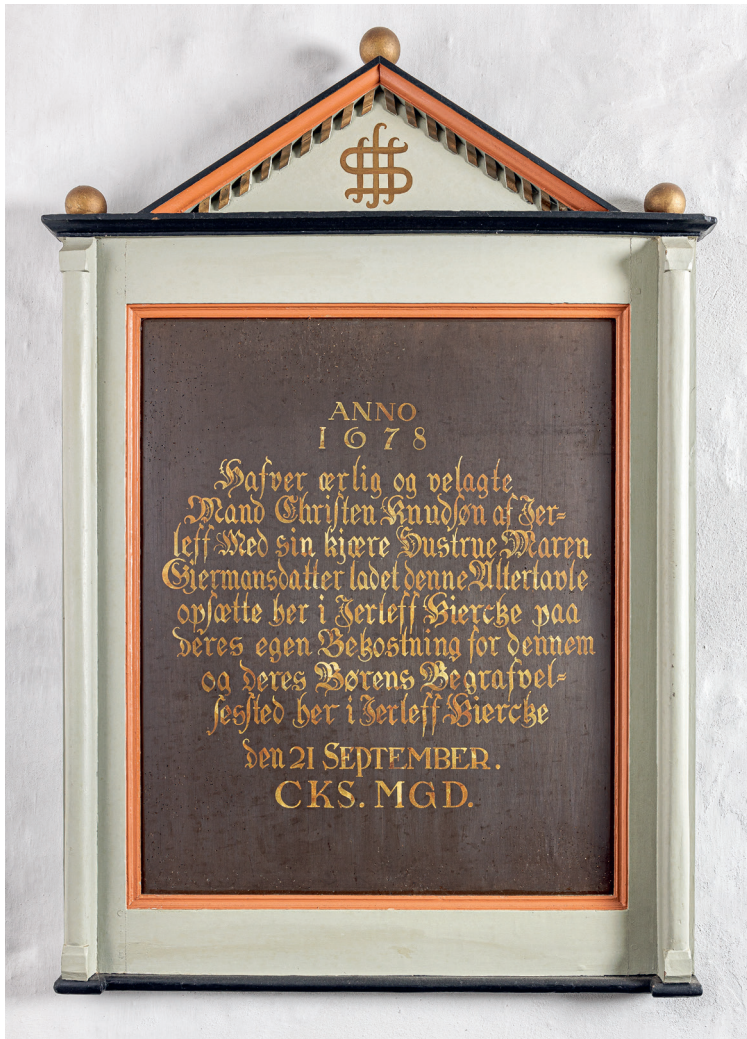
Fig. 55. Mindetavle, 1678, over Christen Knudsen og Maren Gjermansdatter (s. 3360). Foto Arnold Mikkelsen 2022. – Memorial plaque, 1678, for Christen Knudsen and Maren Gjermansdatter.

2) (Fig. 55), 1678, over Christen Knudsen og Maren Gjermandsdatter, Jerlev. Højrektangulær trætavle, 165×102 cm, med glat skriftefelt og bred, glat ramme. To simple pilastre hviler på en spinkel fodliste med to små fremspring. En smal gesims

bærer tandsnitsprydet trekantgavl og tre kugler, der formentlig er tilføjet 1969 (jf. mindetavle 1). Tavlens staffering svarer til farvesætningen af kirkens øvrige interiør samme år: gråt, sort og orange med guldbronzeret tekst og detaljer. I midtfeltet står der med fraktur (og versaler): »Anno 1678 Hafver ærlig og velagte Mand Christen Knudsen af Jerleff Med sin kjære Hustrue Maren Gjermansdatter ladet denne Altertavle opsætte her i Jerleff Kiercke paa deres egen Bekostning for dennem og deres Børens Begravelsessted her i Jerleff Kiercke den 21 september. CKS. MGD.«

1883 blev tavlen egetræsmalet med hvide bogstaver (jf. nr. 1). Tavlen var tidligere ophængt nordligt på triumfvæggen (jf. fig. 21), siden 1970 vestligt på skibets nordvæg.⁴⁹

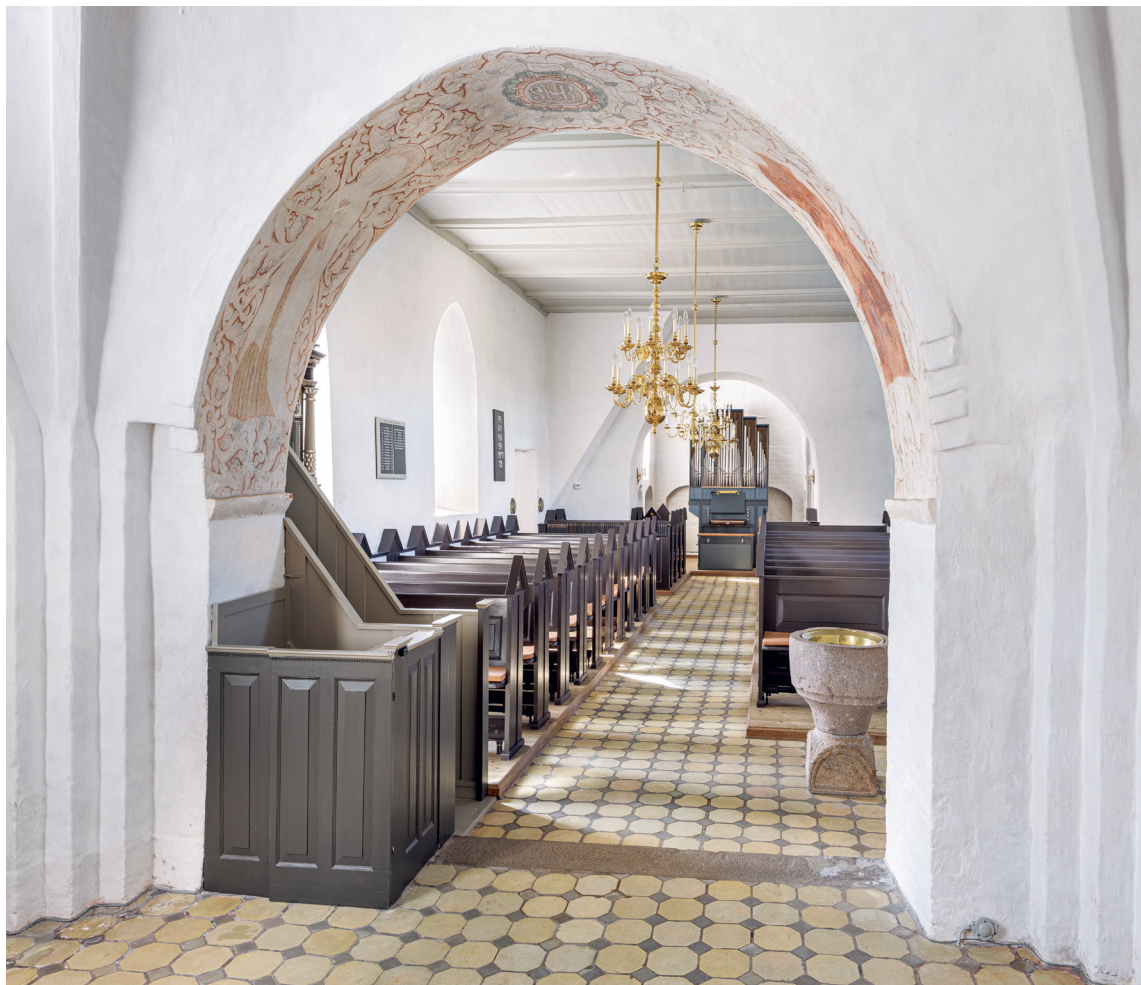
Fig. 56. Kirkens indre set mod vest med kalkmalet udsmykning i korbuen (s. 3338). Foto Arnold Mikkelsen 2022. – *The interior of the church looking west with fresco decoration in the chancel arch.*

Degnestol (jf. fig. 56), 1870, i korbuens sydside, en nordvendt lukket stol sammenbygget med prædikestolsopgangen.⁹ Såvel panelværket som den østvendte låge har slanke, rektangulære profilfyldinger og gesims med spinkelt tandsnit og karnisprofileret dækliste. Stafferingen fra 2010 er mosgrøn på ydersiden og grå på gesimsens øvre parti samt indvendigt. Tidligere stafferinger har sandsynligvis fulgt stolestadernes (jf. ovf.).

Præsterækketavle (jf. fig. 56), 1989, træpanel, 57,5×73,5 cm, lysegråt med sort tekst øverst: »Præster ved Jerlev kirke siden 1536«. Herunder to antracitfarvede paneler med navne og virkeår malet i hvidt.²² Ophængt på skibets sydvæg.

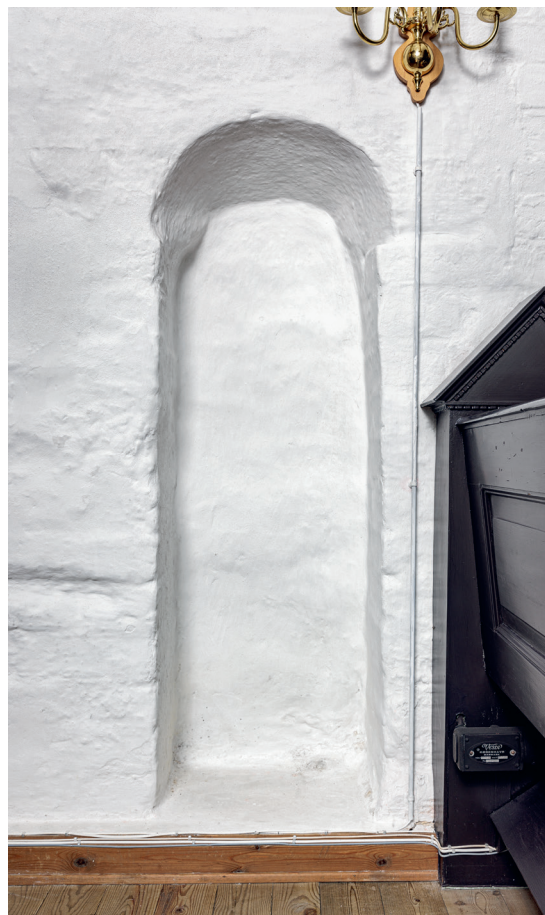
Fig. 57. Niche i tårnrum med genanvendt overligger (s. 3329). Foto Arnold Mikkelsen 2022. – *Niche inside the tower with reused lintel.*

En *vinduesoverligger* i granit, af uvis herkomst, er genbrugt som niche i tårnrummet (jf. s. 3329).

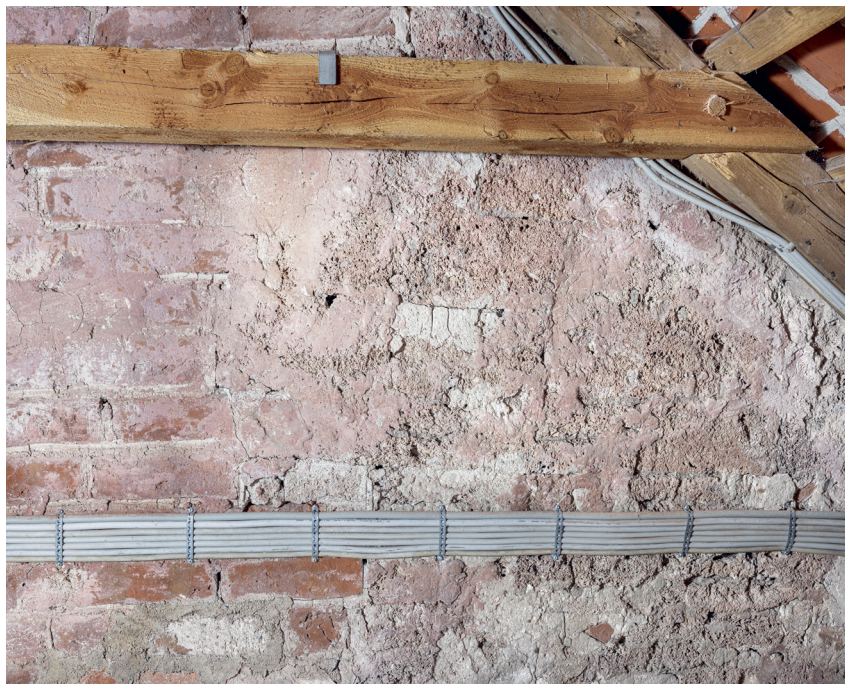
Fig. 58. Detalje af skibets sydside med munkesten og frådstenskvadre set fra våbenhusets loft. Foto Arnold Mikkelsen 2022. – Detail of the south side of the nave with large medieval bricks and tufa ashlar seen from the loft of the porch.

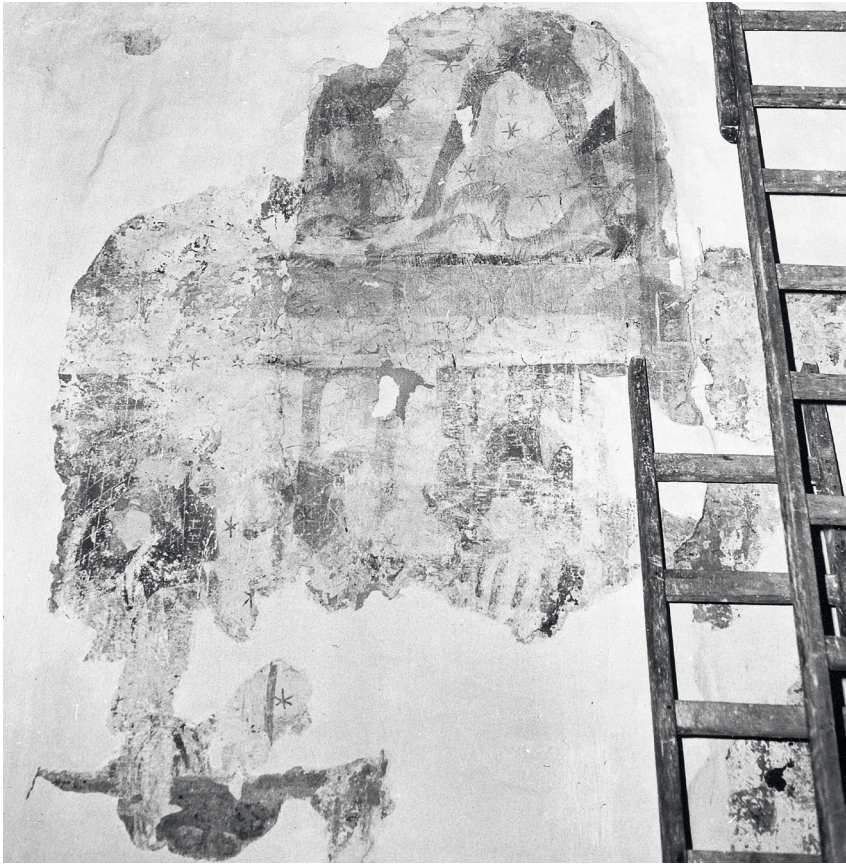
Fig. 59. †Kalkmalerier, sandsynligvis gotiske, på nordvæggens østlige ende (s. 3339).
Foto i NM. – †Frescoes, probably Gothic, at the east end of the north wall.
